Rapport d'Enquête de Sécurité

Heurt d'une personne sur les voies
par un train de voyageurs
Ruisbroek - 27 février 2021

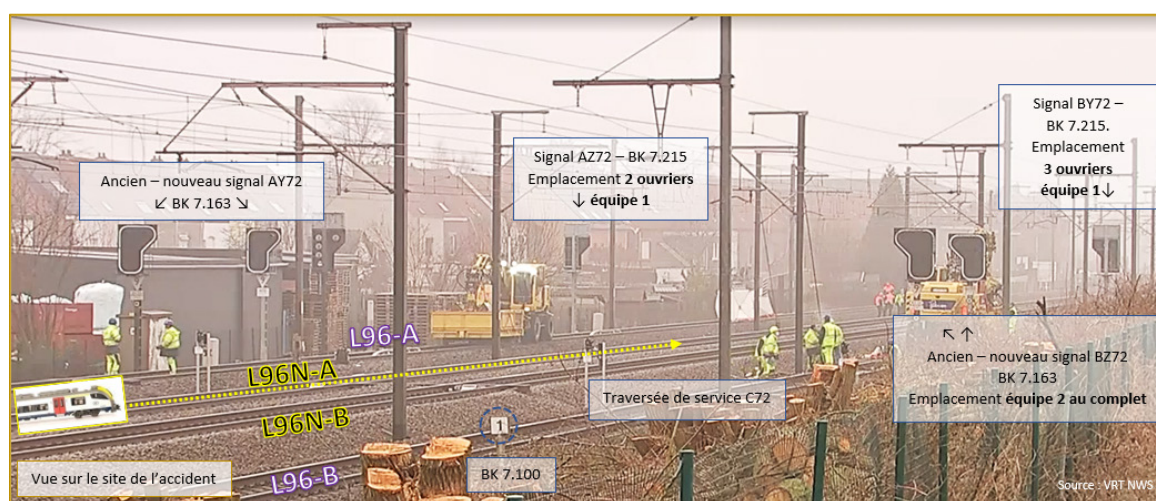
Bien qu'il ne soit pas prévu d'effectuer des travaux sur la voie B de la L96, trois membres de l'équipe 1 traversent la L96N, qui est en service, du signal AZ72 en direction du signal BY72 à hauteur de la BK 7.215.

Les trois travailleurs de l'équipe 1 traversent des voies qui les font pénétrer dans la zone dangereuse des voies de la L96N. La zone dangereuse est définie comme étant « chaque zone dans laquelle :

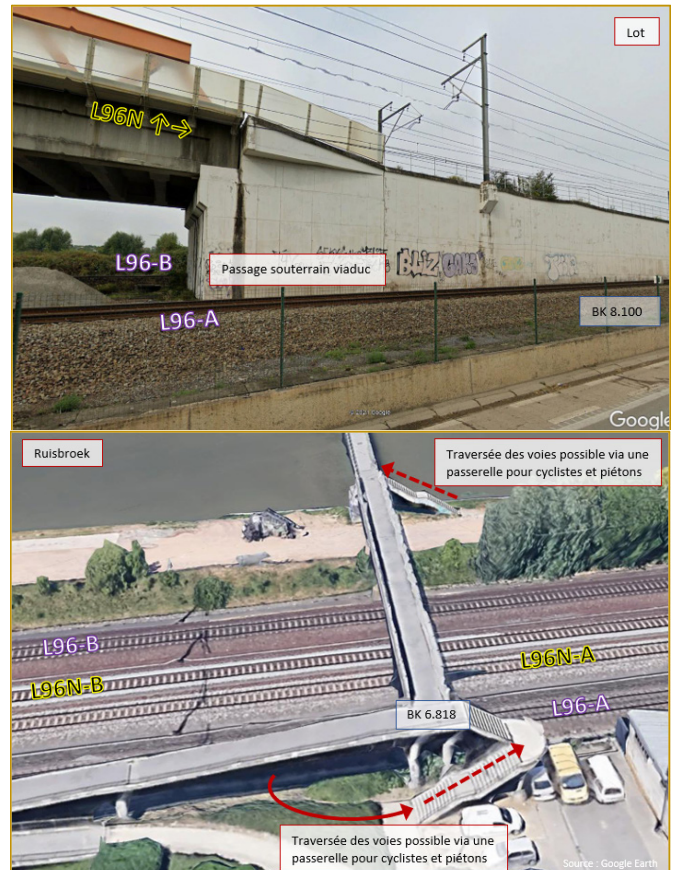
- en direction de Lot, il y a le passage souterrain à hauteur du viaduc de Lot. Il se trouve à environ 885 mètres du signal AZ72 ;
- en direction de Ruisbroek, il y a une passerelle pour cyclistes et piétons à 397 mètres du signal AZ72.

Ces lieux de traversée (ou une alternative) ne sont pas mentionnés dans l'Annexe 9 de l'ILT (feuille de route), car les travaux opérationnels sont planifiés de manière à ce que ni l'équipe 1 ni l'équipe 2 n'aient à traverser les voies.⁵²

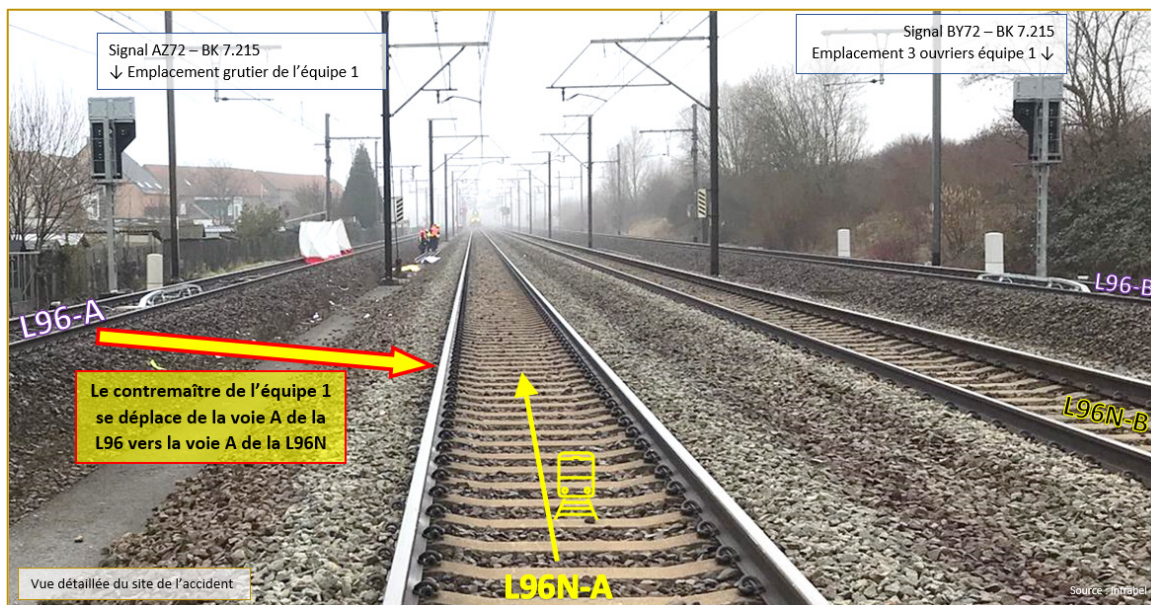
Lorsque le contremaître se trouve sur la voie A de la L96N, il est heurté par le train de voyageurs E3726.

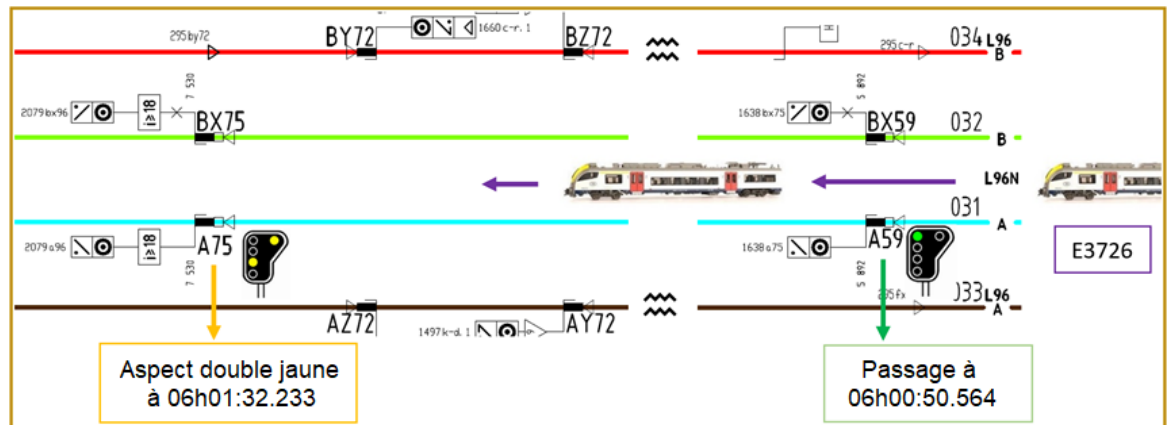
Le signal A59 sur la voie A de la L96N présente l'aspect vert à partir de 06h00:21.671. Le train de voyageurs E3726 peut franchir ce signal sans restriction et y passe à 06h00:50.564. Le train continue son voyage vers le signal A75, distant de 1638 mètres, qui présente l'aspect double jaune à 06h00:18.979. Et 184 mètres avant ce signal A75, le conducteur du train déclenche un freinage d'urgence. Le train de voyageurs franchit le signal A75 à 06h01:32.233.

Le train de voyageurs E3726 est le quatrième mouvement sur la L96N à passer la zone du heurt. Il s'agit du troisième mouvement sur la voie A. Il passe environ 3,5 minutes après le train de dégivrage 14940. En d'autres termes, aucun autre train ne dissimule le train de voyageurs E3726.
