Résumé  
Rapport d'Enquête de Sécurité  
Déraillement d'un train de voyageurs  
Germoir (Ixelles) - 4 mars 2021

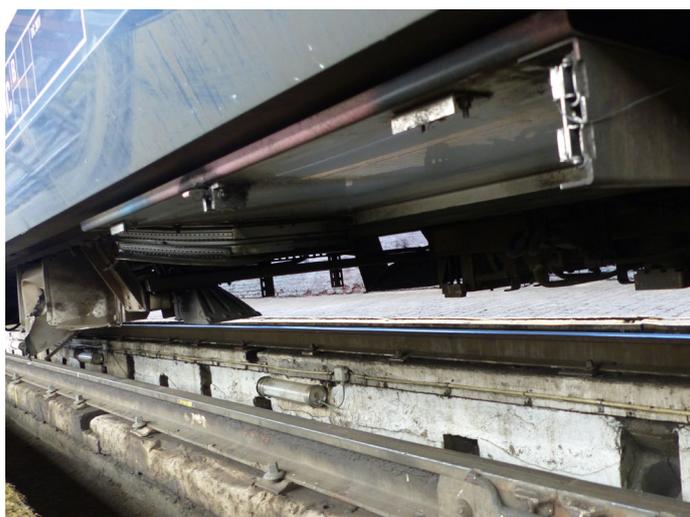
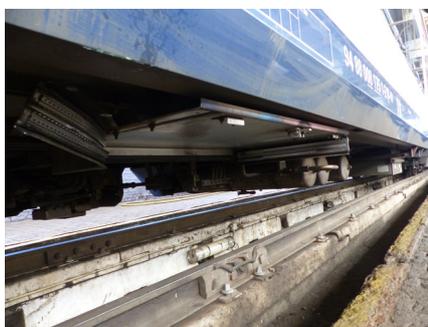
Le Répartiteur de Traction demande au conducteur du train E2189 de vérifier l'état de son train à son arrivée en gare de Vilvoorde. A 19h12, après inspection du matériel roulant en gare de Vilvoorde, le conducteur signale que l'automotrice AM 8175, constituant la voiture de queue de son train, a perdu son coffre d'attelage de secours et son contenu.

*Vue sur les dégâts sous l'AM 8175 (photos prises à l'atelier de Schaerbeek) : coffre absent, glissière pliée, éléments endommagés.*

La présence dans les voies de l'attelage de secours d'une automotrice AM08 Desiro constitue le facteur contributif identifié par l'enquête. Cette présence est due à l'ouverture intempestive du coffre d'attelage situé à l'arrière (dans le sens du mouvement) de la deuxième automotrice AM08 Desiro composant le train E2189 et à son choc contre le bord du quai du PANG de Gerموير.

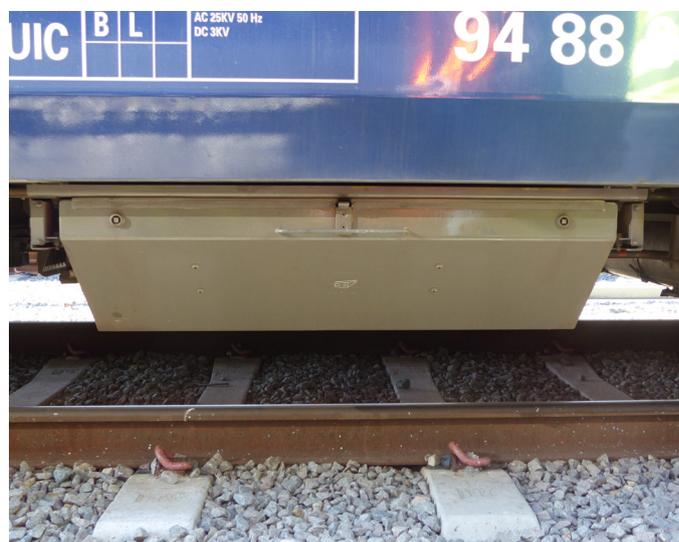
Coffre d'attelage refermé et verrouillé.

Vue sur une des deux serrures (ouverte) du coffre d'attelage de secours d'une AM08 Desiro :  
- trait sur la serrure  
- trait repère fixe sur le coffre

Le trait sur chacune des serrures et le trait repère fixe sont petits et ne permettent pas, dans certaines circonstances, de repérer aisément si le coffre est correctement fermé et verrouillé lors d'un contrôle visuel du train.

- Repousser le coffre au maximum vers le fond,
- S'assurer que le cliquet central est correctement positionné devant la butée de retenue,
- Tourner les deux serrures latérales à l'aide d'une clé afin que
  - la patte de fermeture de chaque serrure se positionne derrière la butée de retenue correspondante ;
  - les traits sur les serrures soient alignés en vis-à-vis.

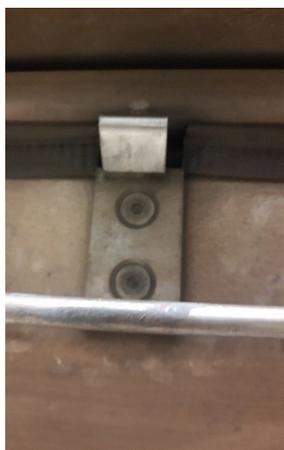
*Loquet central sans la sécurité supplémentaire.*

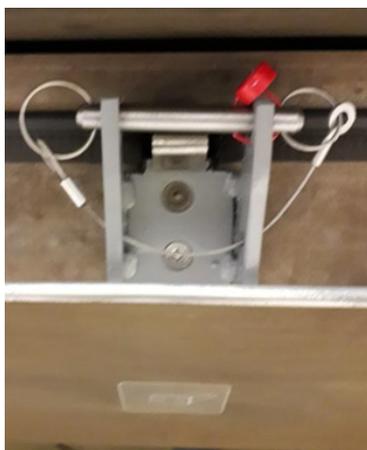
*Loquet central avec la sécurité supplémentaire ajoutée.*

- de rendre impossible le soulèvement du loquet de retenue par vibration, empêché par la tige de verrouillage ajoutée qui condamne l'ouverture du coffre,
- d'ajouter un plombage visible qui confirme la bonne fermeture du coffre et dont l'absence serait le témoin que le coffre a été ouvert,
- de réduire, lors des entretiens, le nombre d'ouvertures et de fermetures du coffre, et leurs risques inhérents : plombage présent et scellé = coffre non-ouvert et attelage de secours non-utilisé.

Après un quatrième incident survenu le 09 janvier 2021, BTC-4 publie en date du 29 janvier 2021 un Travail Spécial pour généraliser la modification sur la flotte des automotrices AM08 Desiro. Il a été souligné que ces travaux devaient être réalisés le plus rapidement possible.

Depuis le 28 août 2021, les 305 rames AM08 Desiro (soit 100%) sont équipées de la sécurité sur la serrure du coffre.
