# Samenvatting Veiligheidsonderzoeksverslag

## Ontsporing van een reizigerstrein Mouterij (Elsene) - 4 maart 2021

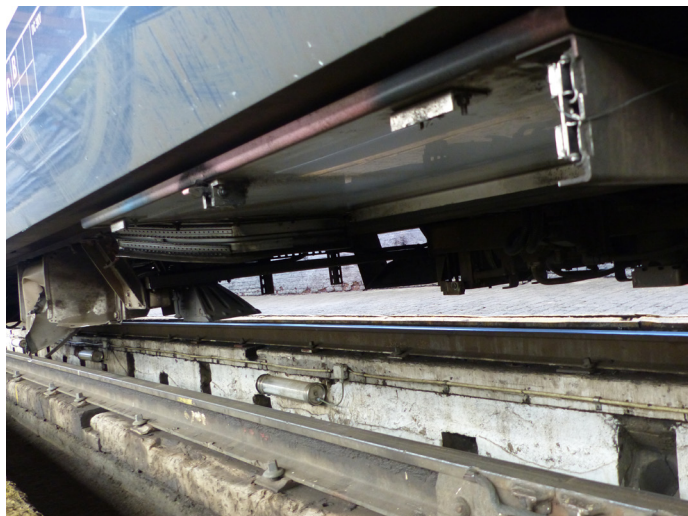
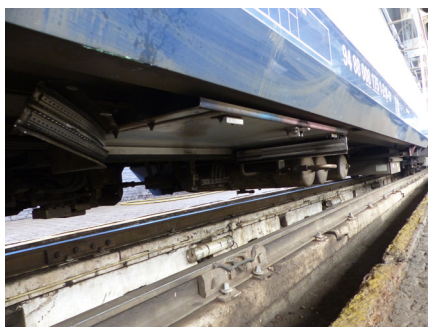
De verdeler van de tractiestroom vraagt de machinist van trein E2189 om de staat van zijn trein te controleren bij zijn aankomst in het station van Vilvoorde. Om 19.12 uur, na inspectie van het rollend materieel in het station van Vilvoorde, meldt de machinist dat het treinstel MR 8175, dat het staartrijtuig van zijn trein vormt, zijn hulpkoppeling-koffer en de inhoud daarvan had verloren.

*Zicht op de schade aan de onderkant van het MR 8175 (foto's genomen in de werkplaats te Schaarbeek): koffer ontbreekt, schuifrails verbogen, beschadigde elementen.*

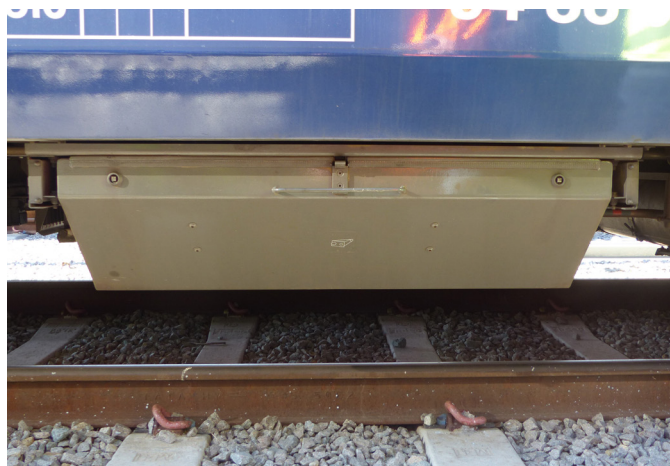
*Gesloten en vergrendelde hulpkoppeling-koffer.*

De markering op elk van de sloten en de vaste markering zijn klein en laten in sommige omstandigheden niet toe om bij een visuele inspectie van de trein gemakkelijk te zien of de koffer correct is gesloten en vergrendeld.

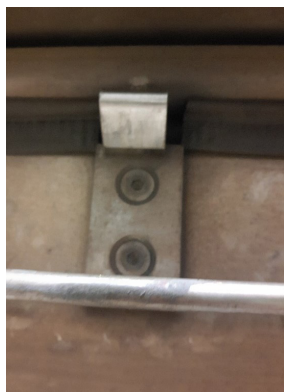
*Centrale vergrendeling zonder de bijkomende veiligheid.*

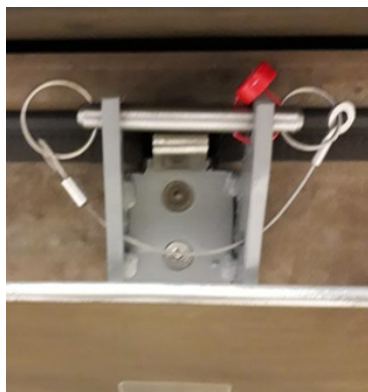
*Centrale vergrendeling met de bijkomende veiligheid.*

- het opwippen van de vergrendelingsklink door trillingen verhinderd wordt, en dit door de bijkomende vergrendelingsas die het opengaan van de koffer belet,
- er een zichtbare verloding wordt aangebracht die bevestigt dat de koffer op de juiste wijze is gesloten en waarvan de afwezigheid erop zou wijzen dat de koffer werd geopend,
- het aantal keren dat de koffer wordt geopend en gesloten tijdens het onderhoud wordt verminderd, net als de risico's die daaraan verbonden zijn: verloding is aanwezig en verzegeld = koffer werd niet geopend en de hulpkoppeling werd niet gebruikt.

Na een vierde incident op 9 januari 2021 vaardigt B-TC.4 op 29 januari 2021 een Bijzonder Werk uit om de wijziging aan de vloot van de MR08 Desiro-motorrijtuigen te veralgemenen. Er werd benadrukt dat deze werken zo spoedig mogelijk moeten worden uitgevoerd.

Sinds 28 augustus 2021 zijn alle 305 MR08 Desiro-stellen (d.w.z. 100%) uitgerust met de veiligheid op het kofferslot.
