# Veiligheidsonderzoeksverslag

## Ontsporing van een reizigerstrein Mouterij (Elsene) - 4 maart 2021

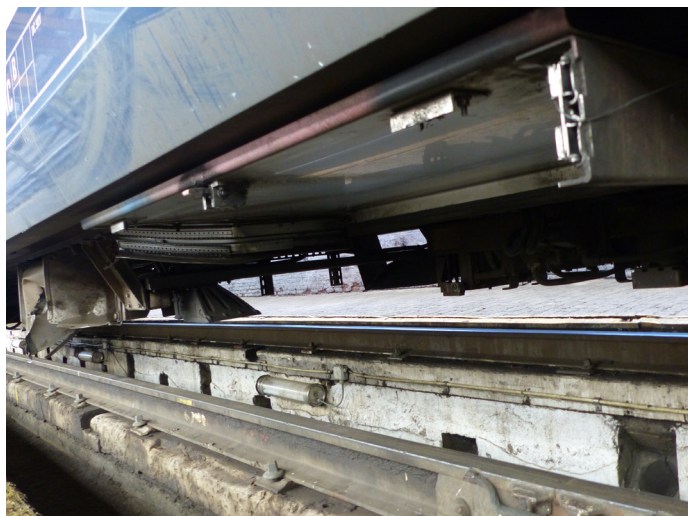
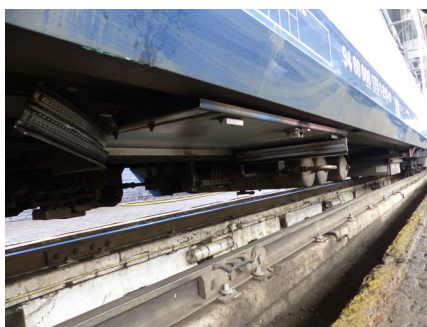
Zicht op de schade aan de onderkant van MR 8175 (foto's genomen in de werkplaats te Schaarbeek): koffer ontbreekt, schuifrails verbogen, beschadigde elementen.

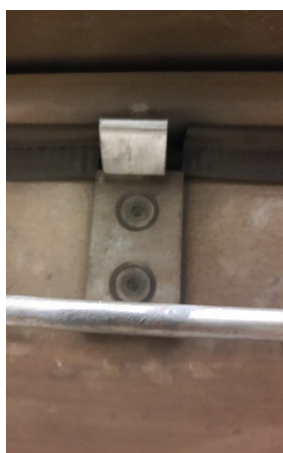
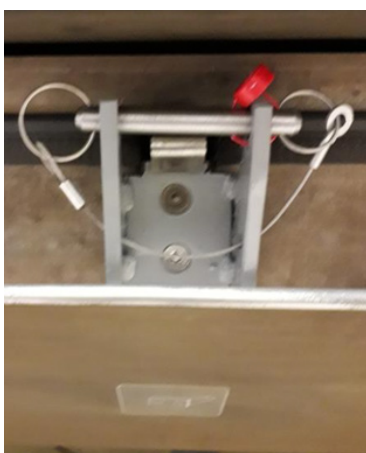
Centrale vergrendeling zonder de bijkomende veiligheid.

Centrale vergrendeling met de bijkomende veiligheid.

De bijkomende veiligheid op het slot van de koffer dient om een onvolledige vergrendeling te voorkomen.

- het opwippen van de vergrendelingsklink door trillingen verhinderd wordt, en dit door de bijkomende vergrendelingsas die het opengaan van de koffer belet,
- er een zichtbare verloding wordt aangebracht die bevestigt dat de koffer op de juiste wijze is gesloten en waarvan de afwezigheid erop zou wijzen dat de koffer werd geopend,
- het aantal keren dat de koffer wordt geopend en gesloten tijdens het onderhoud wordt verminderd, net als de risico's die daaraan verbonden zijn: verloding is aanwezig en verzegeld = koffer werd niet geopend en de hulpkoppeling werd niet gebruikt.

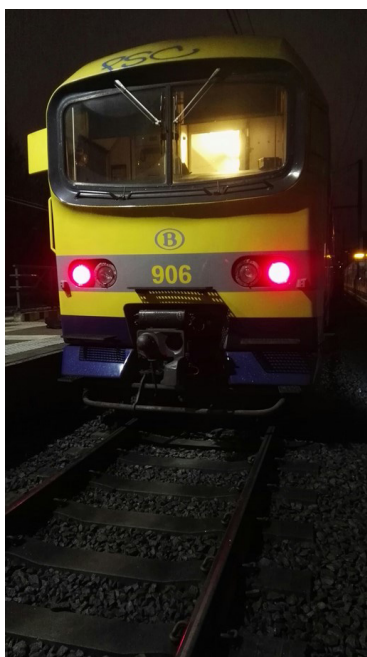
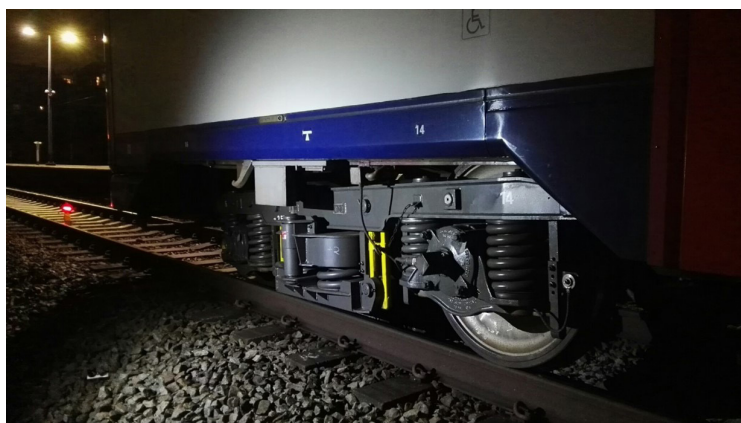
- Motorrijtuig MR906 van trein E3289 ontspoorde met één as maar kantelde niet: de schade is beperkt.
- Motorrijtuig MR8175 van trein E2189 verloor zijn hulpkoppeling-koffer (cf. hoofdstuk 4.2): de schade betreft het bevestigingssysteem van de koffer, alsook enkele beschadigde onderdelen onder het motorrijtuig.

Trein E3289 die ontspoorde aan de onbewaakte stopplaats Mouterij (bron: Infrabel).

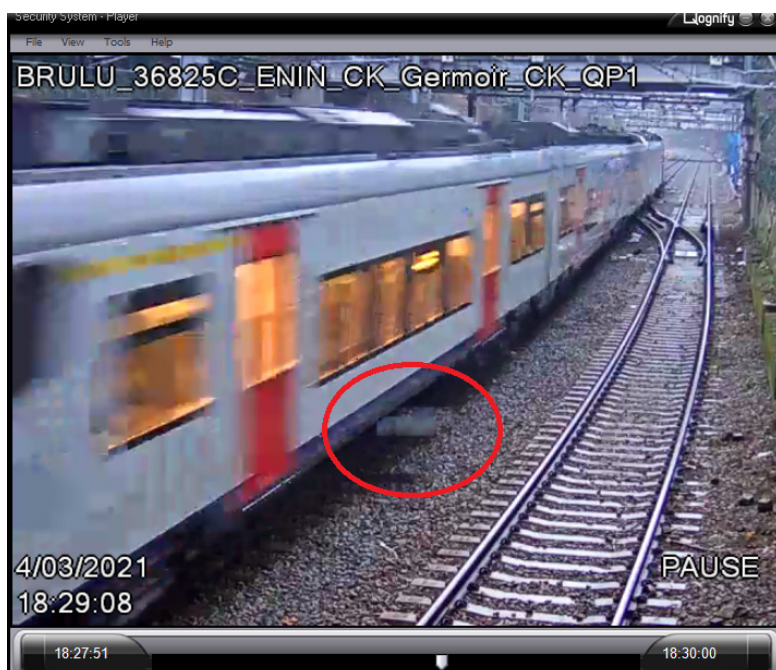
Op 4 maart 2021 is de hulpkoppeling-koffer van MR 8175 verscheidene keren te zien op zijn traject (met name tussen de stations Bockstael en Brussel-Luxemburg). Het feit dat de hulpkoppeling-koffer op de beelden uit de trein steekt en vervolgens op de beelden van de volgende camera's niet meer te zien is, wijst erop dat de koffer open en dicht is geschoven.

Screenshot van de door de NMBS verstrekte CCTV-beelden waarop de open hulpkoppeling-koffer van MR 8175 (in de rode cirkel) tussen het station Brussel-Luxemburg en de onbewaakte stopplaats Mouterij te zien is (bron: NMBS).

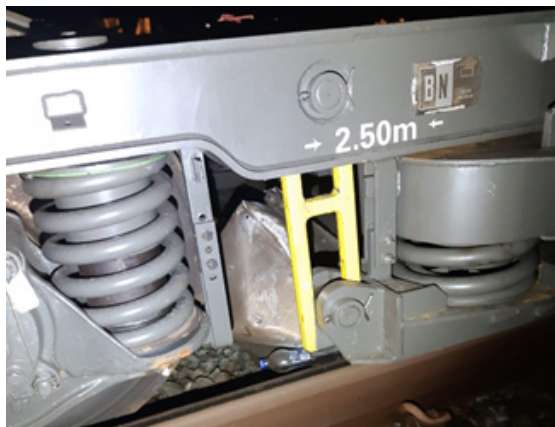
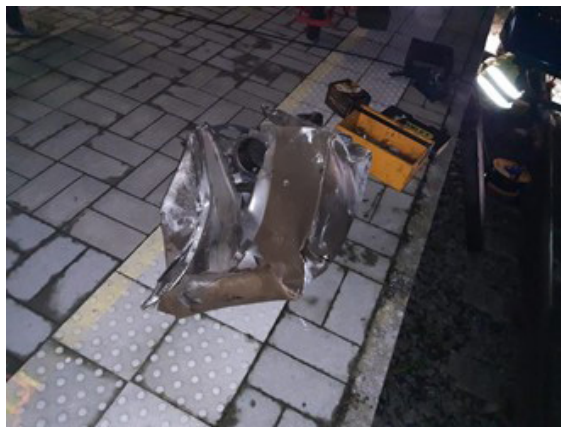
Hulpkoppeling-koffer van MR 08175 teruggevonden in het eerste draaistel van MR906 (bron NMBS).

Aangezien de betrokken koppeling-koffer zich aan de achterzijde van het tweede treinstel van trein E2189 in de rijrichting bevond, heeft het verlies van de hulpkoppeling-koffer als gevolg van het ontijdig opschieten ervan en van de botsing met het perron van de onbewaakte stopplaats Mouterij enige schade onder de wagenbak van de trein toegebracht, maar niet geleid tot de ontsporing van de trein waarvan deze afkomstig was.

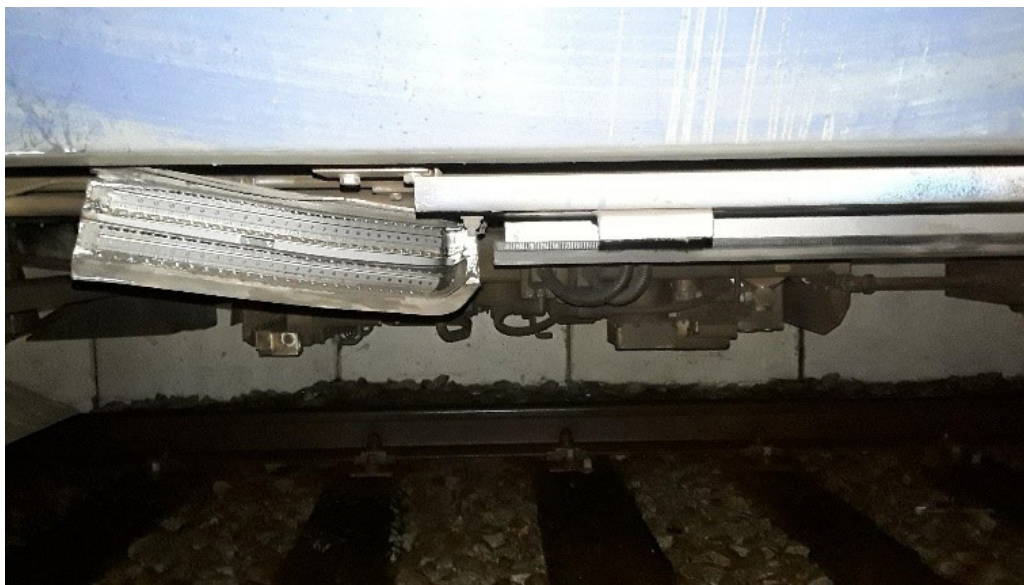
De bestuurder van trein E2189 voelde geen schok en ontving geen melding in zijn bestuurderspost na het verlies van de hulpkoppeling-koffer van zijn trein. Eenmaal aangekomen in het station van Vilvoorde wordt de bestuurder van trein E2189 gecontacteerd door de verdeler van de tractiestroom die hem vraagt om de staat van zijn trein te controleren. Bij een visuele uitwendige inspectie merkt hij de schade op: de hulpkoppeling-koffer van het tweede stel van zijn trein ontbreekt en een van de schuifrails waarmee de koffer kan worden geopend, was verbogen.

Door de bestuurder van trein E2189 genomen foto waarop de afwezigheid van de hulpkoppeling-koffer en de verbogen schuifrail te zien zijn (bron: NMBS).

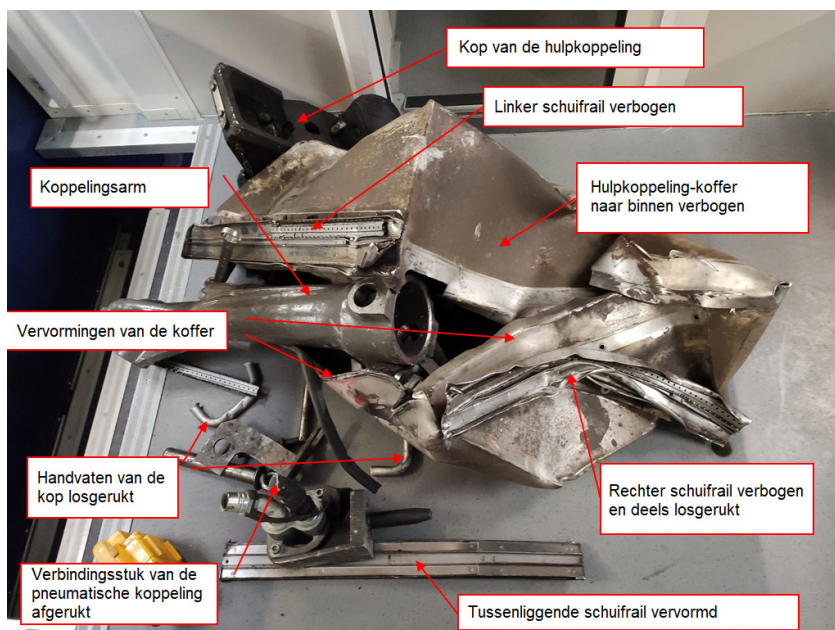
Brokstukken van de koffer met de onderdelen van de hulpkoppeling die erin vastzaten of uit het spoor zijn gehaald (bron: NMBS).

- "Een deel van de vervormingen van de koffer is waarschijnlijk het gevolg van het feit dat de open koffer tegen een obstakel van de infrastructuur is gebotst,
- De koffer is waarschijnlijk volgens een van de diagonalen ervan naar binnen verbogen toen de eerste as van MR906 erover reed en de koffer onder de wiegbalk van het draai-stel klem kwam te zitten,
- De staat van de koffer en de onderdelen onder de wagenbak van het motorrijtuig als gevolg van de opgelopen schade laten niet toe te bevestigen dat de grendels verkeerd werden afgesteld, dat de koffer slecht werd vergrendeld, noch dat een menselijke tussenkomst tot één van beide leidt."

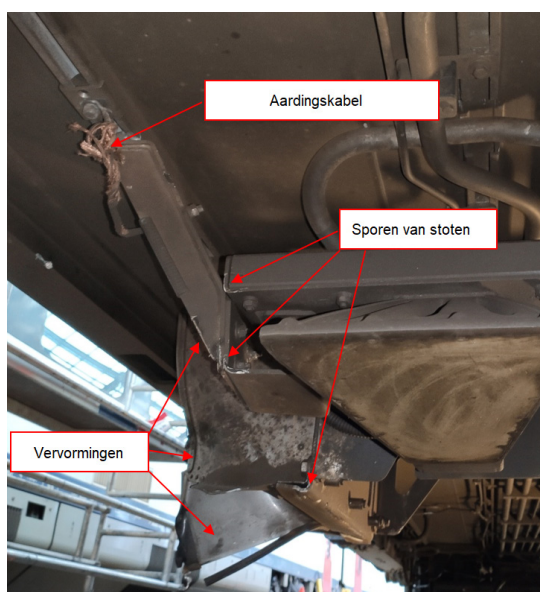
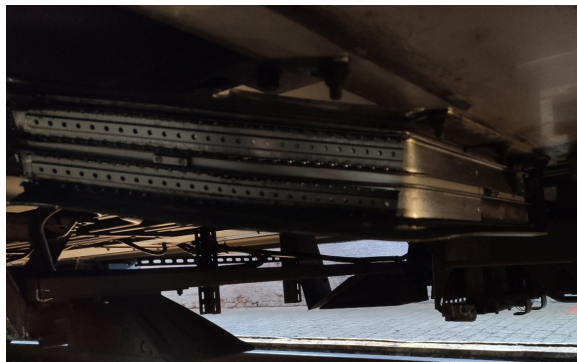
Vastgestelde schade onder de wagenbak van MR 8175 (bron NMBS).

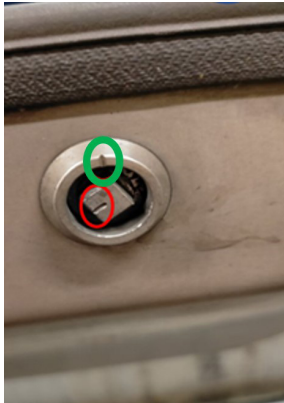
De markering op elk van de sloten en de vaste markering zijn klein en laten in sommige omstandigheden niet toe om bij een visuele inspectie van de trein gemakkelijk te zien of de koffer correct is gesloten en vergrendeld.

Zicht op een van de twee sloten van de hulpkoppeling-koffer van een Desiro: markering op het slot en vaste markering op de koffer.

De markering op elk van de sloten, die met de respectieve sluitlip moet zijn uitgelijnd, geeft de positie van de lip aan (binnenvergrendeling van het slot). Dit is de enige visuele manier om de positie van de sluitlippen, die onzichtbaar zijn wanneer de koffer zo ver mogelijk naar achteren is geduwd, te controleren.

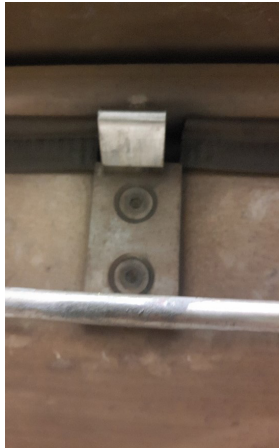
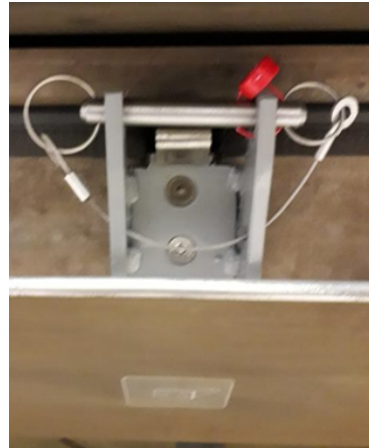
*Centrale vergrendeling zonder het BW A18M17.*

*Centrale vergrendeling met het BW A18M17.*

De bijkomende veiligheid op het slot van de koffer door het BW A18M17 dient om een onvolledige vergrendeling te voorkomen.

- het opwerpen van de vergrendelingsklink door trillingen verhinderd wordt, en dit door de bijkomende vergrendelingsas die het opengaan van de koffer belet,
- er een zichtbare verloding wordt aangebracht die bevestigt dat de koffer op de juiste wijze is gesloten en waarvan de afwezigheid erop zou wijzen dat de koffer werd geopend,
- het aantal keren dat de koffer wordt geopend en gesloten tijdens het onderhoud wordt verminderd, net als de risico's die daaraan verbonden zijn: verloding is aanwezig en verzegeld = koffer werd niet geopend en de hulpkoppeling werd niet gebruikt.
