JAHRES- BERICHT

der Untersuchungsstelle
für Eisenbahnunfälle
und -ereignisse

2020

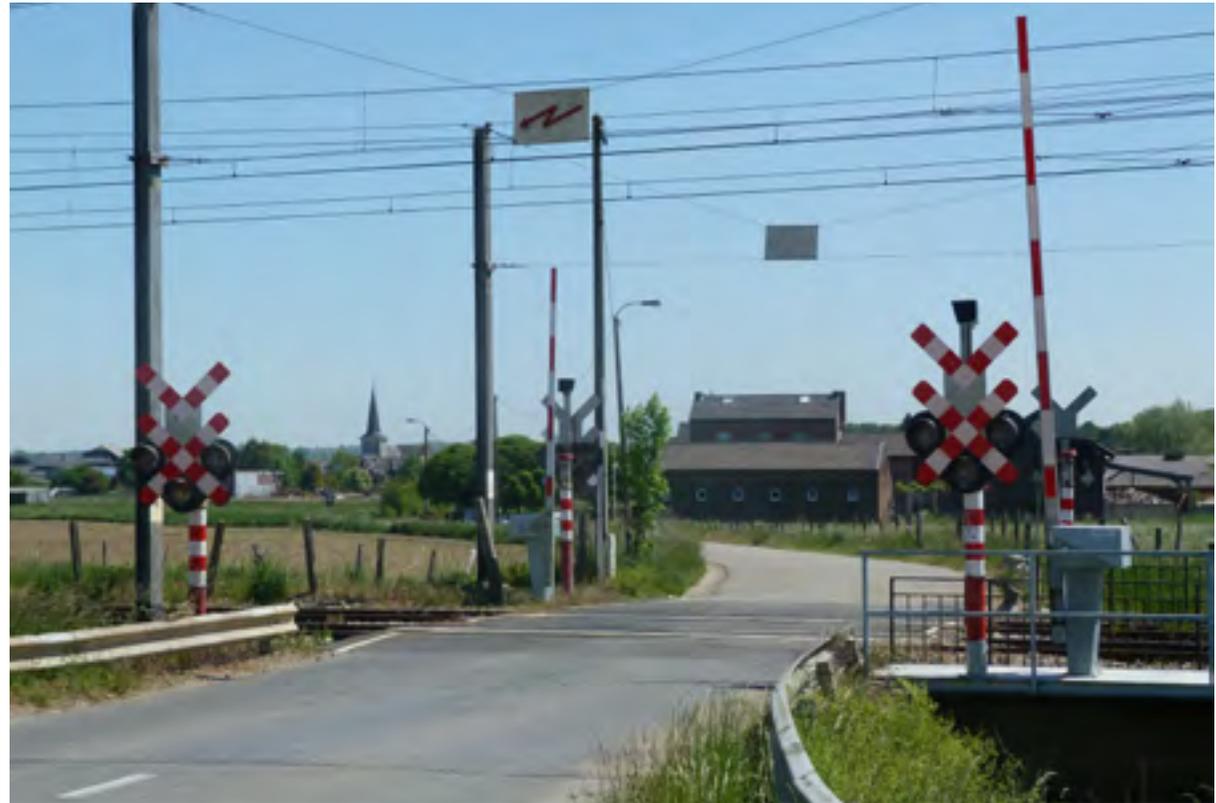
Am 3. März 2020, gegen 16.23 Uhr, hat der Bahnübergang 28 von Linie 40 eine Fehlfunktion, d. h. die roten Lichter blinken abwechselnd, aber die Schranken auf beiden Seiten des Bahnübergangs senken sich nicht. Obwohl die roten Lichter blinken, überqueren zahlreiche Verkehrsteilnehmer den Bahnübergang in beide Richtungen.

Dieses unangepasste Verhalten am Bahnübergang betrifft die Fahrzeugführer von Personenkraftwagen und Lieferwagen sowie den Fahrer eines Linienbusses.

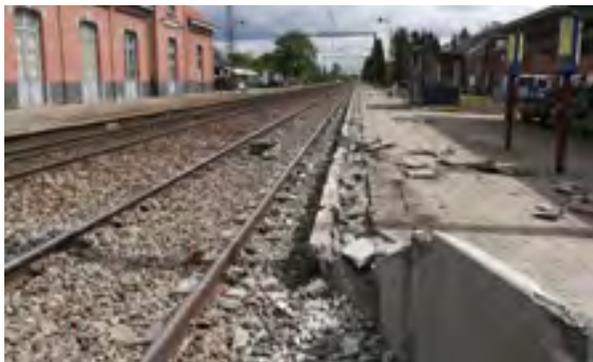
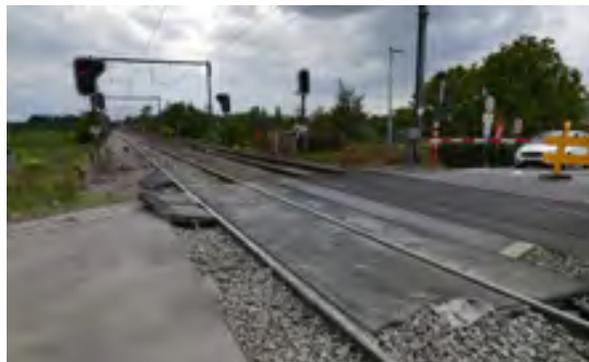
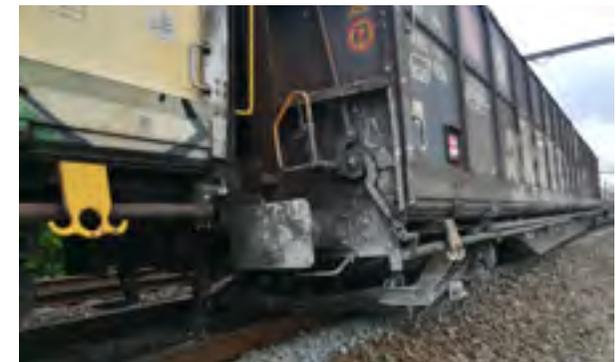
Die Entgleisung des Güterwagens 31 80 2772 112-1 ist die Folge des Bruchs der ersten Achse des vorderen Drehgestells (in Fahrtrichtung des Zuges).

Infolge des Bruchs entgleiste das vordere Drehgestell des Güterwagens. Der Zug setzte seine Fahrt fort: die ersten Spuren und Beschädigungen an der Infrastruktur, die durch den entgleisten Güterwagen verursacht wurden, befinden sich auf der Höhe von Kilometerstein 26.667 und der Zug hielt bei Kilometerstein 30.100.

- der Bruch der Achse wurde offenbar nicht durch ein Element auf dem Gleis verursacht: die ersten Beschädigungsspuren an der Infrastruktur befinden sich mitten am Gleis auf freier Strecke, in einem gradlinigen Abschnitt ohne Weichen und Kreuzungen;

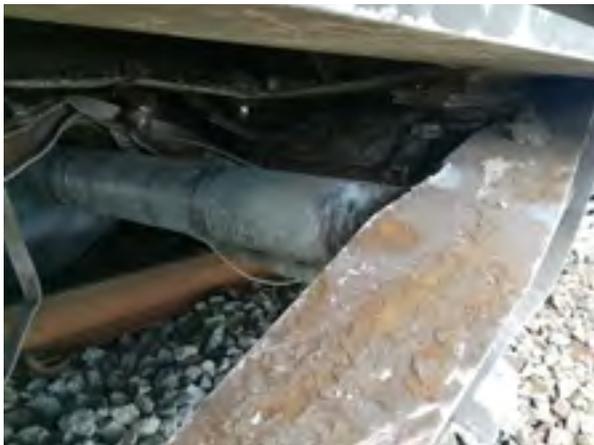
- das Fahrverhalten hat offenbar nicht den Bruch der Achse hervorgerufen: Die an Bord des Triebfahrzeugs registrierten Daten zeigen, dass die Traktion eingeschaltet ist und dass kein Bremsvorgang eingeleitet wurde;
- die Masse der am Unfalltag transportierten Ladung hat offenbar nicht den Bruch der Achse verursacht: Die Masse des Frachtgutes des Güterwagens übersteigt die auf dem Frachtbrief angegebene Masse um 1564 kg, aber sie übersteigt nicht die amtlich zugelassene Höchstmasse für die Ladung des Güterwagens.
- der nahe dem Anfangspunkt festgestellte Einschlag ist offenbar eine Konsequenz des Unfalls.

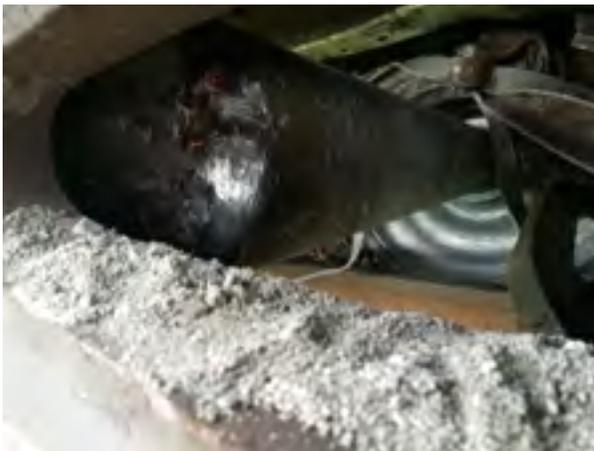
Der Bruch der Achse ist die Folge einer Ermüdung, deren Anfang wahrscheinlich in der Korrosion der als Bruchausgangspunkt identifizierten Zone liegt; diese Zone wird auch mechanisch stark beansprucht.
