Zusammenfassung
Sicherheitsuntersuchungsbericht
Entgleisung eines Güterzuges
Bressoux - 29. August 2022

ZUSAMMENFASSUNG

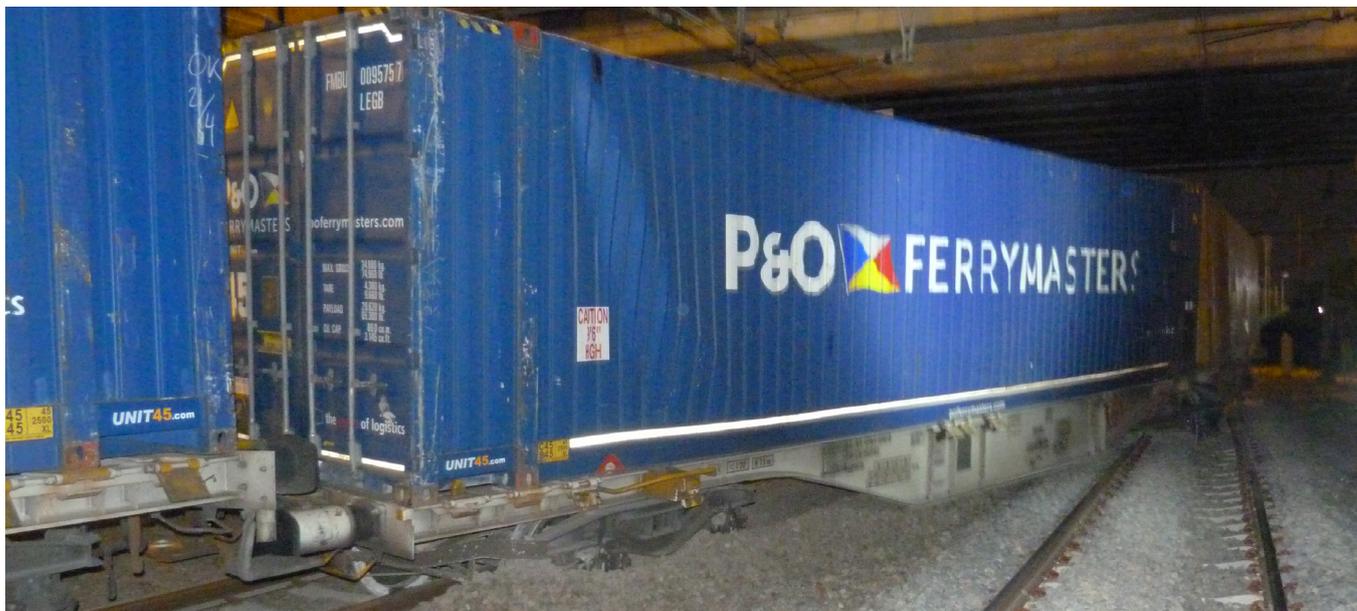
Kurz vor 01.00 Uhr fährt der Zug auf dem Gleis A der Linie 40. Ungefähr 20 Meter hinter dem Eingang des Tunnels von Froidmont bei Bressoux heben sich die rechten Räder des ersten Drehgestells des siebten Wagens des Zuges von den Schienen und kommen anschließend außerhalb der Schienen wieder auf.

Der Zug setzt seine Fahrt in Richtung Bressoux fort und verursacht dabei Schäden am Gleis.

Ungefähr 2 Kilometer hinter dem Tunnel von Froidmont, am Eingang des Bahnhofs von Bressoux, fährt der Zug über eine Weiche: der erste Teil des Zuges bis zum sechsten Wagen setzt seine Fahrt auf dem Gleis A der Linie 40 fort, während der zweite Teil des Zuges (ab dem entgleisten Güterwagen) in Richtung des Zufahrtgleises des Gleisbündels von Bressoux fährt. Die zwei Teile des Zuges werden getrennt und die Bremsleitung bricht. Dieser Bruch führt zu einer Notbremsung, wodurch beide Teile des Zuges zum Stillstand kommen.

Es sind keine Opfer zu beklagen, aber der Unfall hat beträchtliche Schäden verursacht:

- am Gleis auf einer Länge von ungefähr 2 km;
- am sechsten und siebten Wagen.

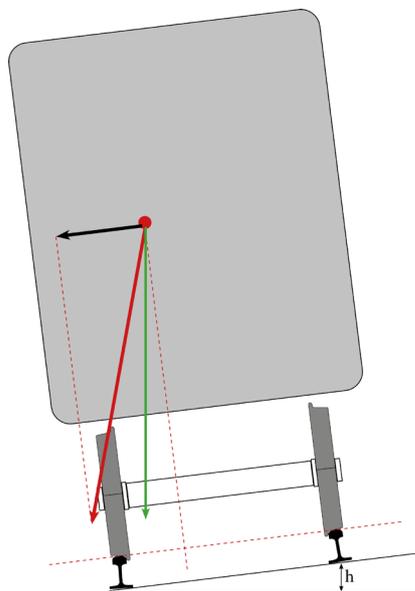
In einem Gleisbogen wird ein Wagen durch die Zentrifugalkraft zur Außenseite des Bogens gedrückt, was zu einem Ungleichgewicht zwischen den Rädern auf der Innenseite des Bogens und den Rädern auf der Außenseite des Bogens führt. Um dem entgegenzuwirken, wird ein Gleis eines Gleisbogens normalerweise mit einer Neigung verlegt gemäß einem Winkel, der vom Bogenradius abhängt: Die äußere Schiene wird so weit angehoben, dass jeder Schienenstrang ungefähr die gleiche Radlast trägt. Der Höhenunterschied zwischen den beiden Schienensträngen wird als „Überhöhung“ bezeichnet. Die Überhöhung wird für eine bestimmte Auslegungsgeschwindigkeit berechnet.

Im Tunnel von Froidmont wurde das Gleis im Gleisbogen tatsächlich mit einer Überhöhung (h) verlegt, die für eine Auslegungsgeschwindigkeit von 90 km/h berechnet wurde.

Bei langsamer Fahrt mit einer seitlich dezentrierten Ladung (die Zelluloseballen sind links an der Containerwand positioniert):

- ist die Zentrifugalkraft nicht so hoch;
- ist die Resultierende der beteiligten Kräfte in das Innere des Gleisbogens gerichtet.

Gemäß der verwendeten Annahme, hat die falsche Positionierung der Ladung Zelluloseballen im Container dazu beigetragen, dass sich der Schwerpunkt nach innen in den Gleisbogen verlagert hat. Infolgedessen führte die Resultierende zur Entlastung der rechten Räder des ersten Drehgestells des Wagens, d. h. zum Anheben der Räder und folglich zu ihrer Entgleisung.

Die Untersuchungsstelle empfiehlt dem DSIE, sicherzustellen, dass alle am Schienengüterverkehr beteiligten Akteure (Infrastrukturbetreiber, Eisenbahnunternehmen, Verloader, Absender usw.) Überlegungen und Analysen anstellen, um die Risiken im Zusammenhang mit dem Transport möglicherweise schlecht beladener Güterwagen/Container zu identifizieren und Maßnahmen zur Begrenzung der identifizierten Risiken ergreifen.
