Rapport d'Enquête de Sécurité

Déraillement d'un train de marchandises

Bressoux - 29/08/2022

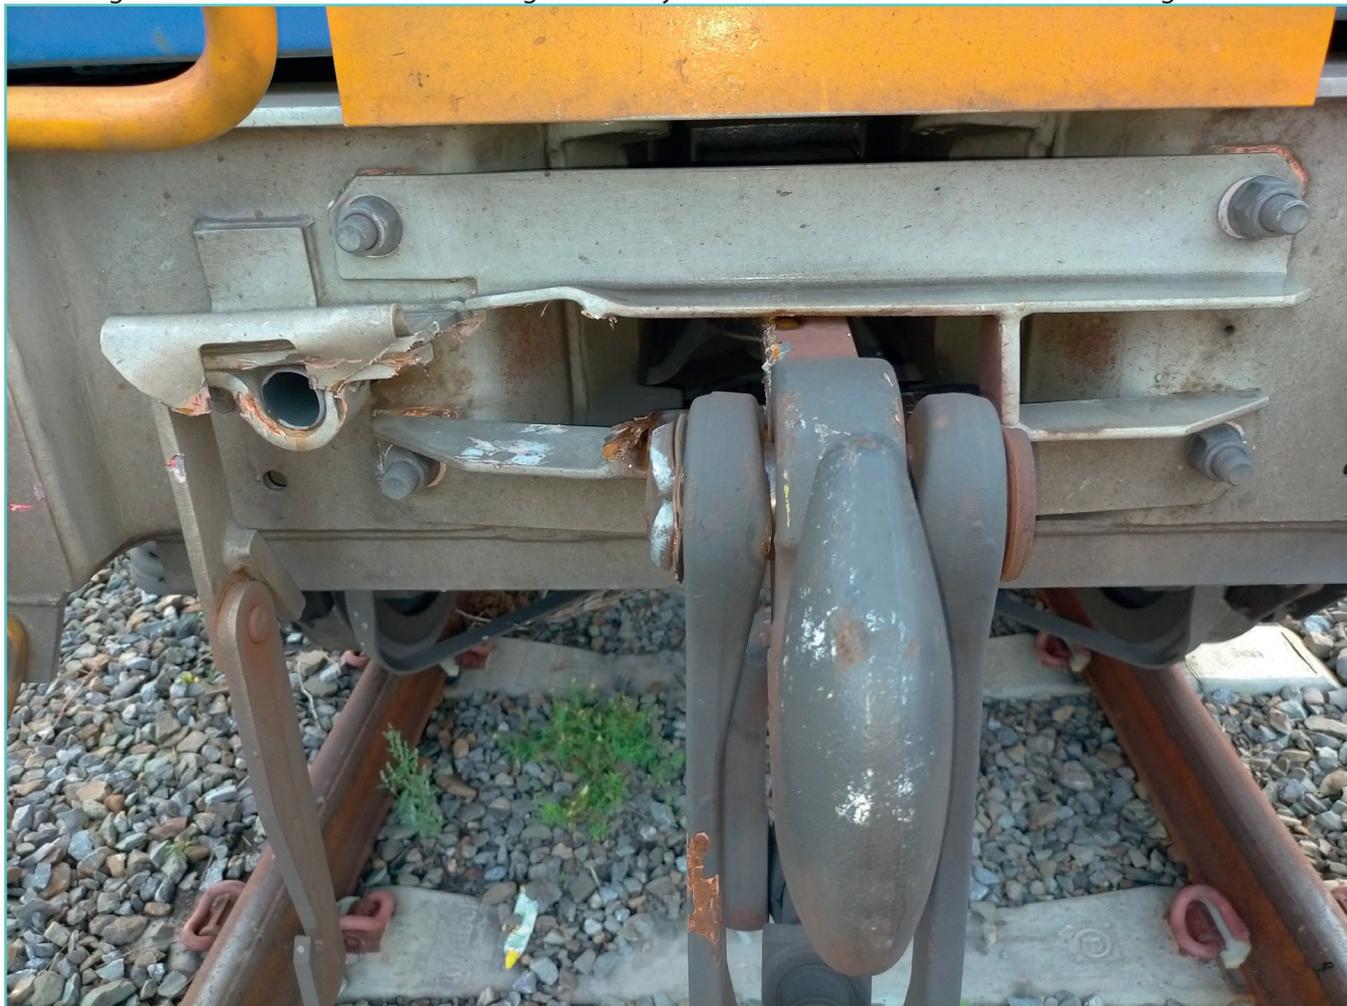
Wagon n°7 – 338549610818

- Dégâts au niveau du crochet d'attelage et du boyau de conduite de frein à l'arrière du wagon :

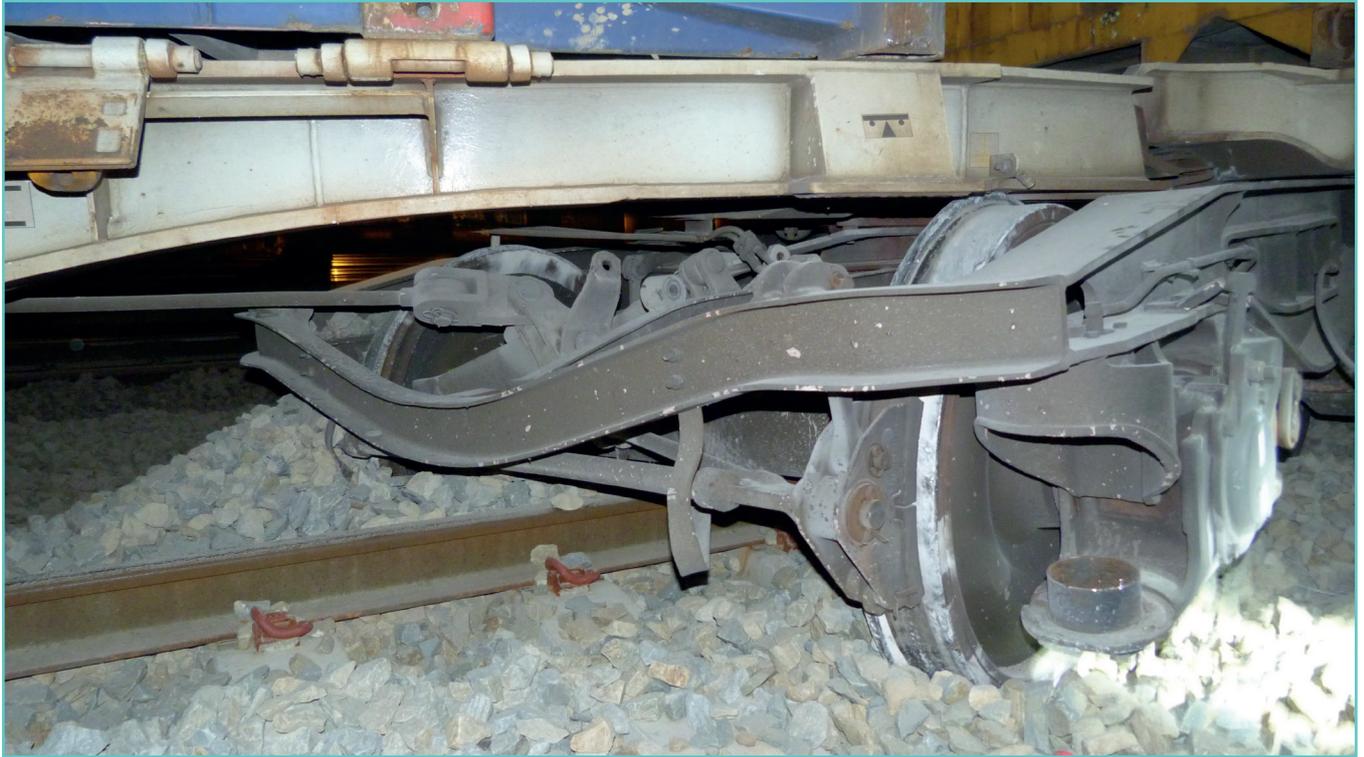
Illustration : deuxième bogie du wagon

Les deux premiers bogies du wagon ont déraillé, causant des dégâts divers :

- Dégâts aux 2 premiers bogies, déraillés : aux roues, à la tringlerie du système de freinage, au cadre (renforts tordus)

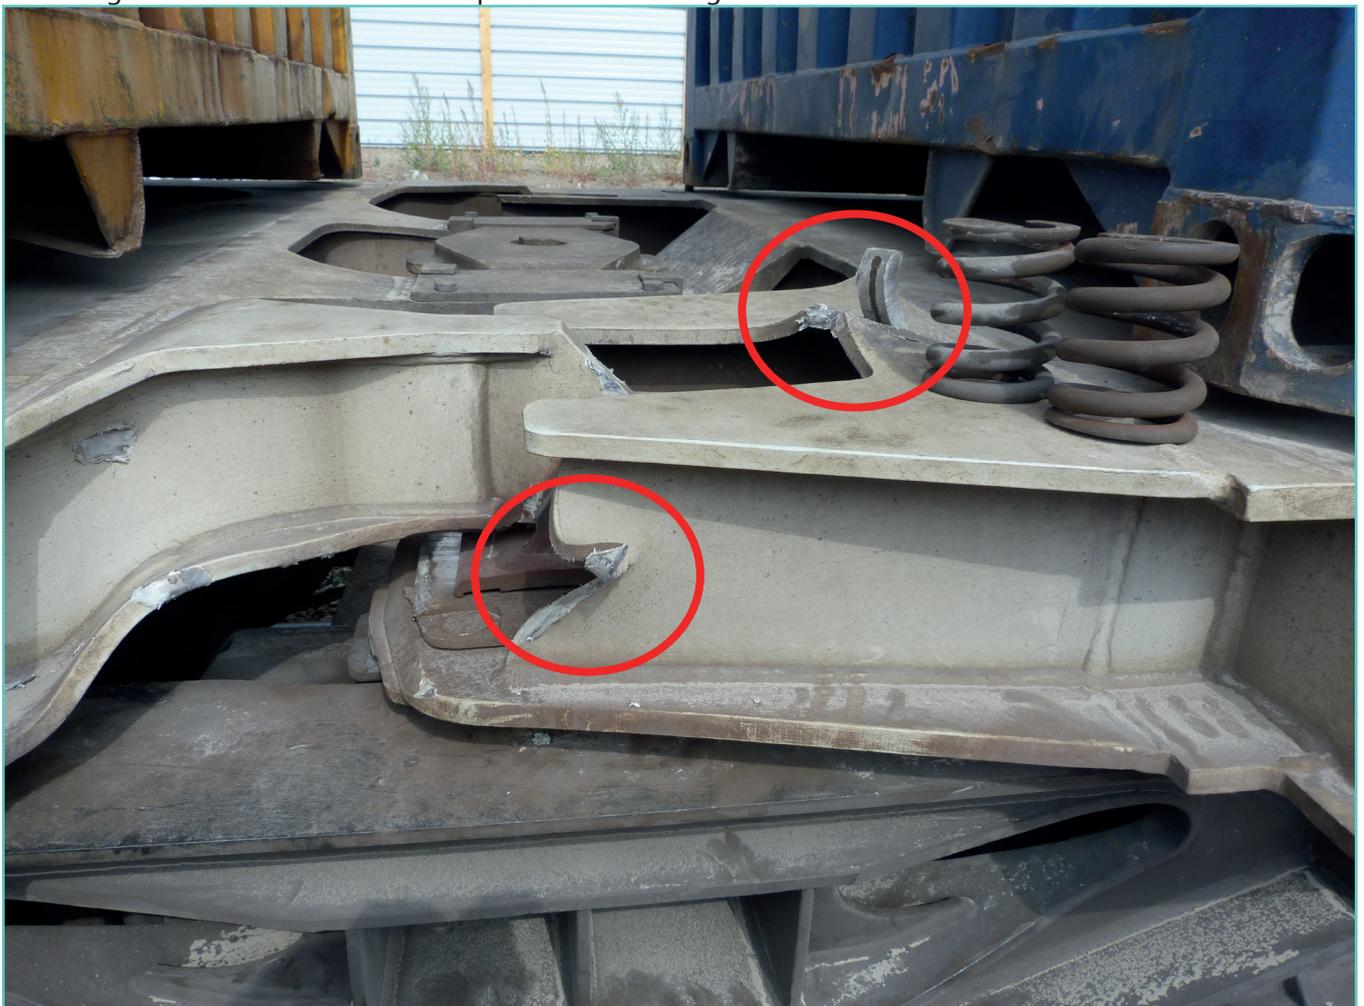
- Dégâts à l'articulation entre les 2 plateformes du wagon : déchirement des tôles

Les déchirements des tôles sont conséquences du déraillement.

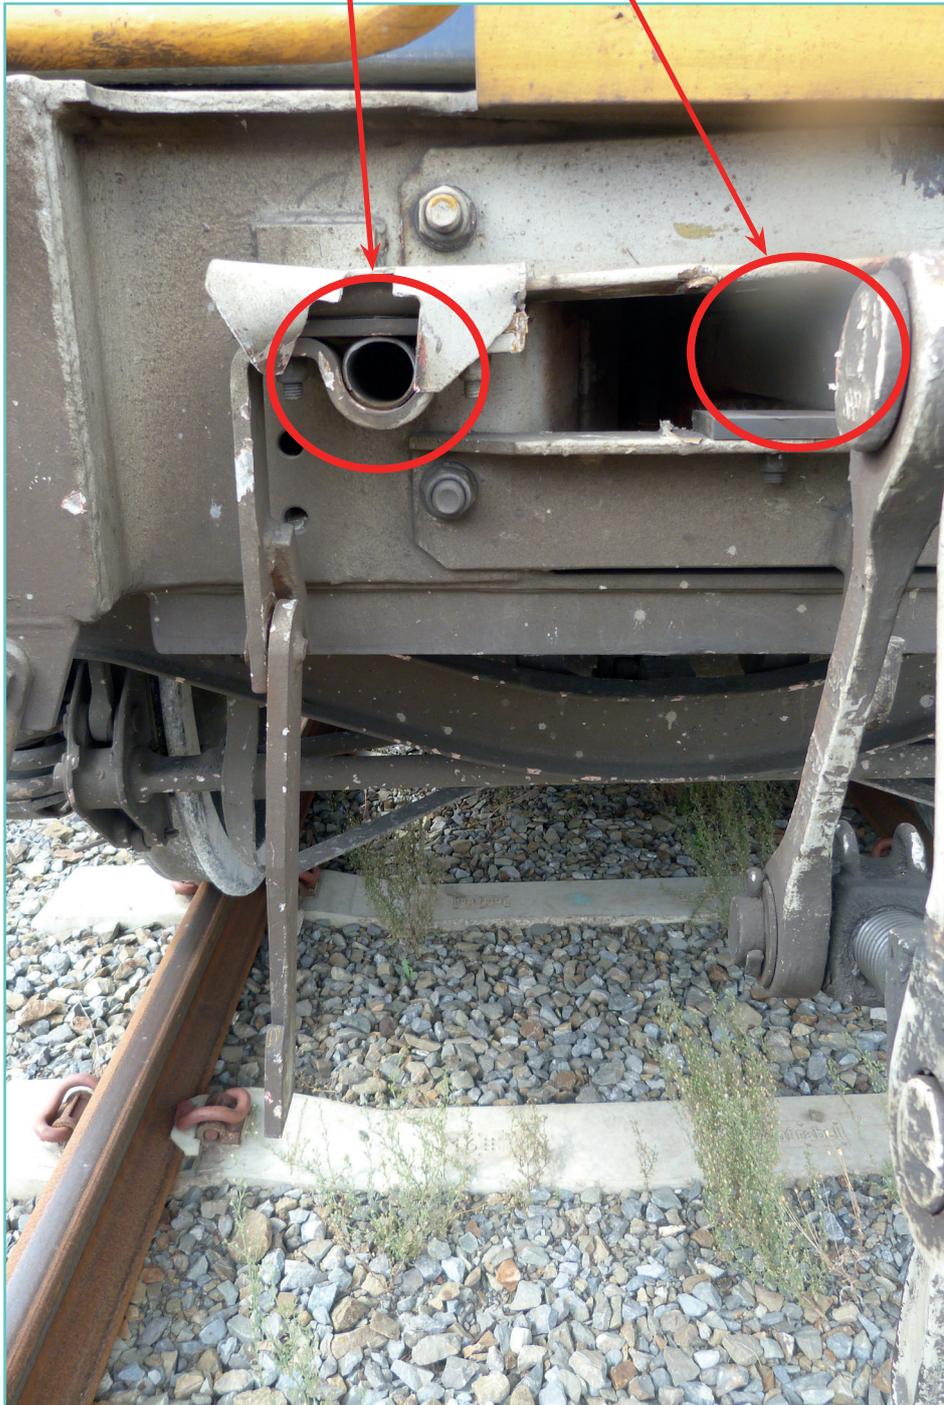
- Dégâts au niveau du boyau de conduite de frein et du crochet d'attelage à l'avant du wagon

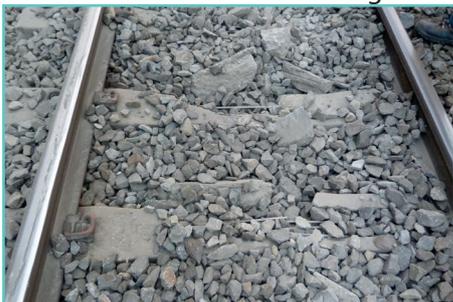
- les traverses sont endommagées

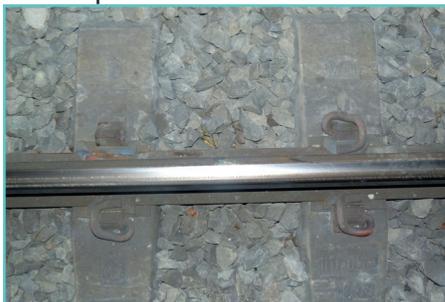
- des crapauds² Pandrol arrachés

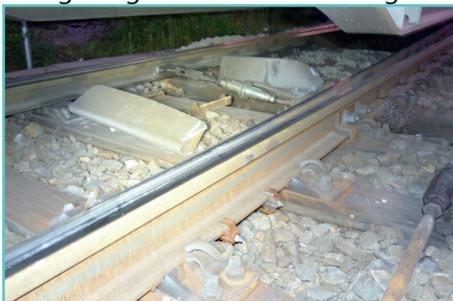
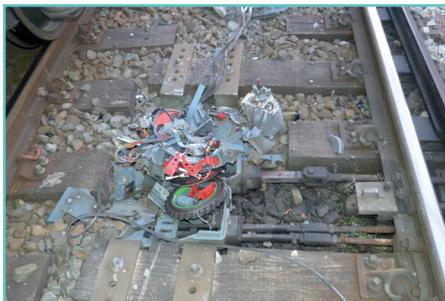
- l'aiguillage 02S est endommagé

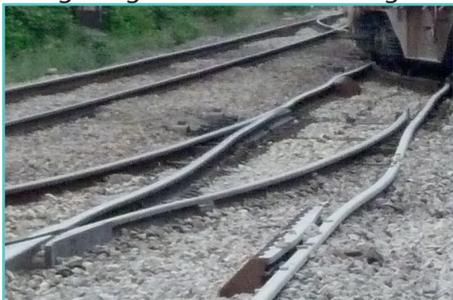
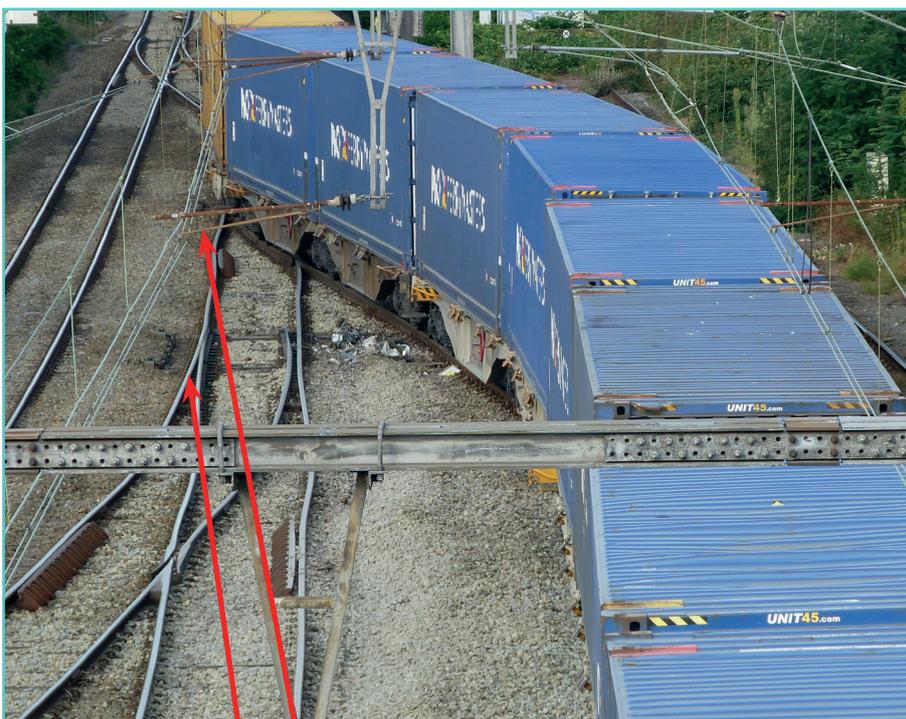
- l'aiguillage 04S est endommagé

Vue d'ensemble des aiguillages 04S et 02S ayant subi des dégâts lorsqu'ils ont été parcourus par le wagon n°7 déraillé

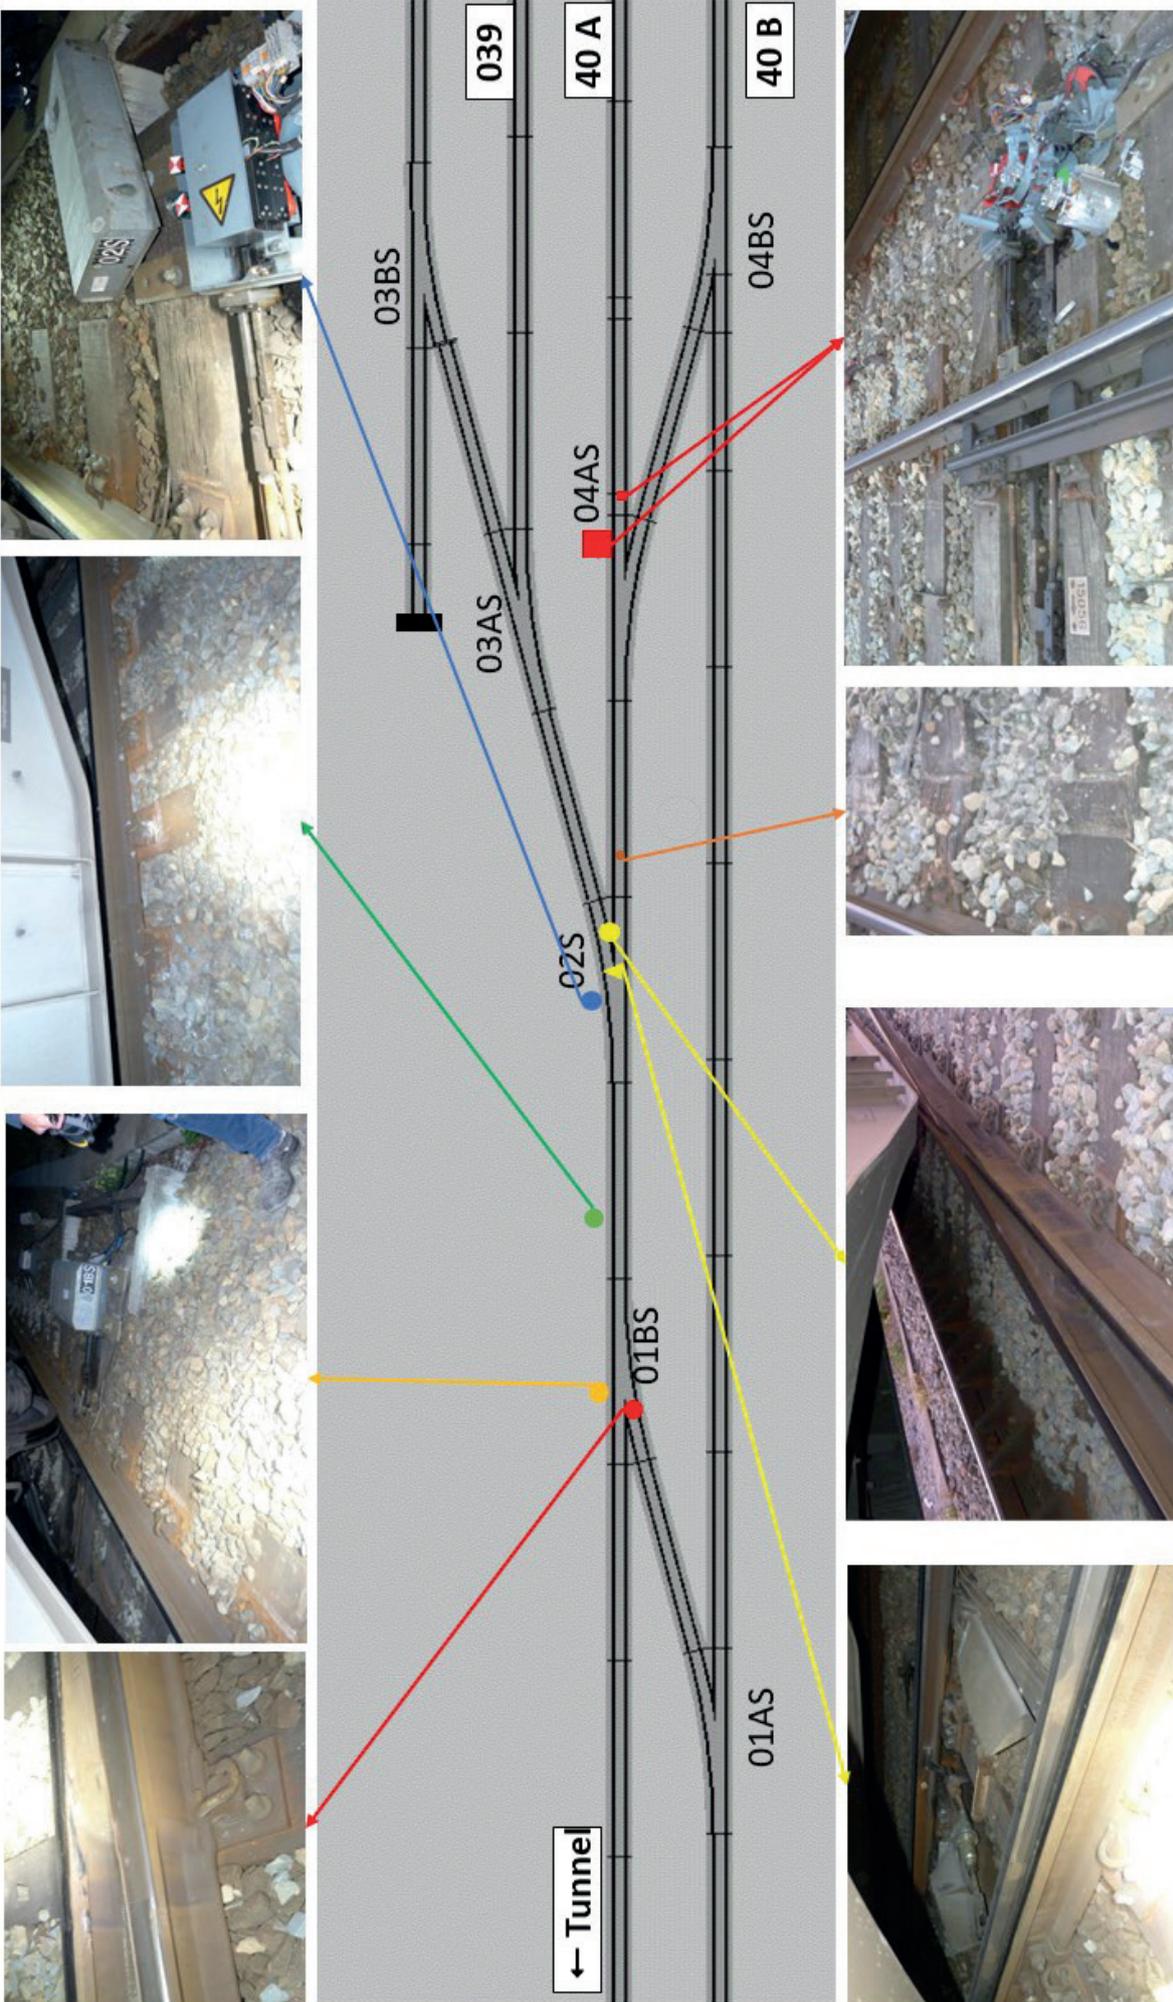
Schéma (non à l'échelle) des voies à l'entrée du faisceau de Bressoux, avec des photos des dégâts et traces

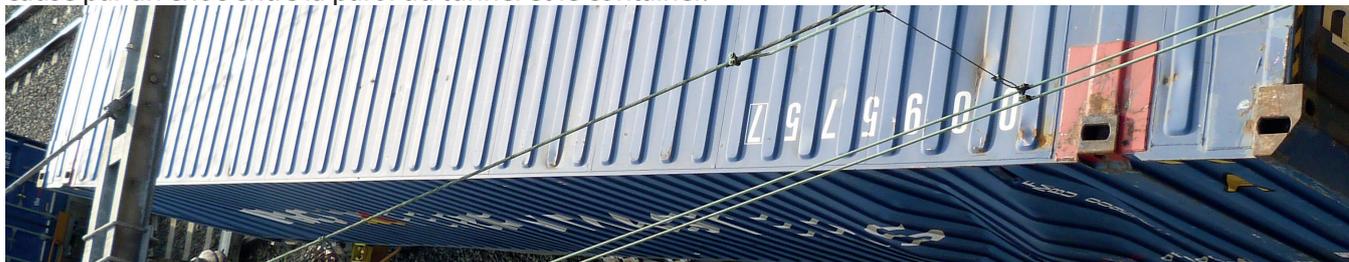
De plus, l'inspection du container (arrêtes et face supérieures) a permis de constater qu'aucun dégât n'aurait été causé par un choc entre la paroi du tunnel et le container.

Vue du dessus du container : aucune trace de choc n'est visible sur l'arrête et la face supérieures (dans le bas de la photo)

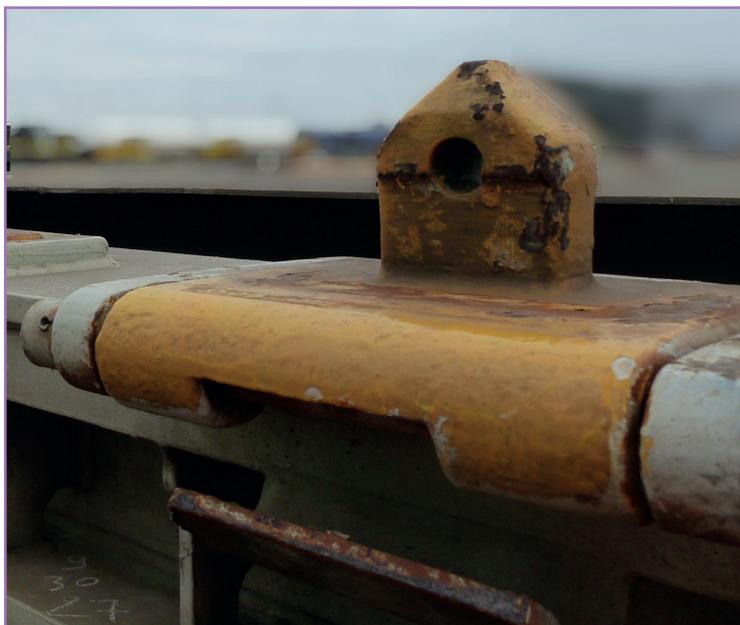
Les zones extérieures des chevilles (de maintien du container) de la première partie du wagon (c-à-d celle qui transportait le container avec les balles de cellulose) ont été contrôlée avec le calibre du VPI afin de vérifier l'angle de 60° et la différence entre les faces supérieure à 3,7mm. Les parties avant sont toutes acceptables même si à la limite de l'acceptable pour la cheville extrême à droite.

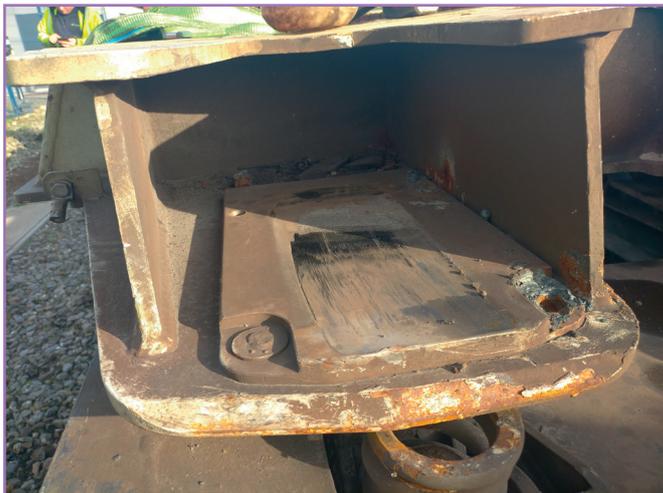
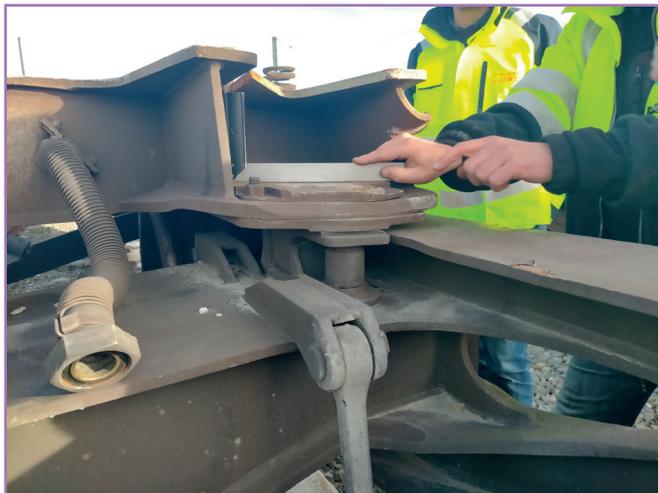
Les surfaces de frottement des bras d'appui latéraux présentent une usure normale :

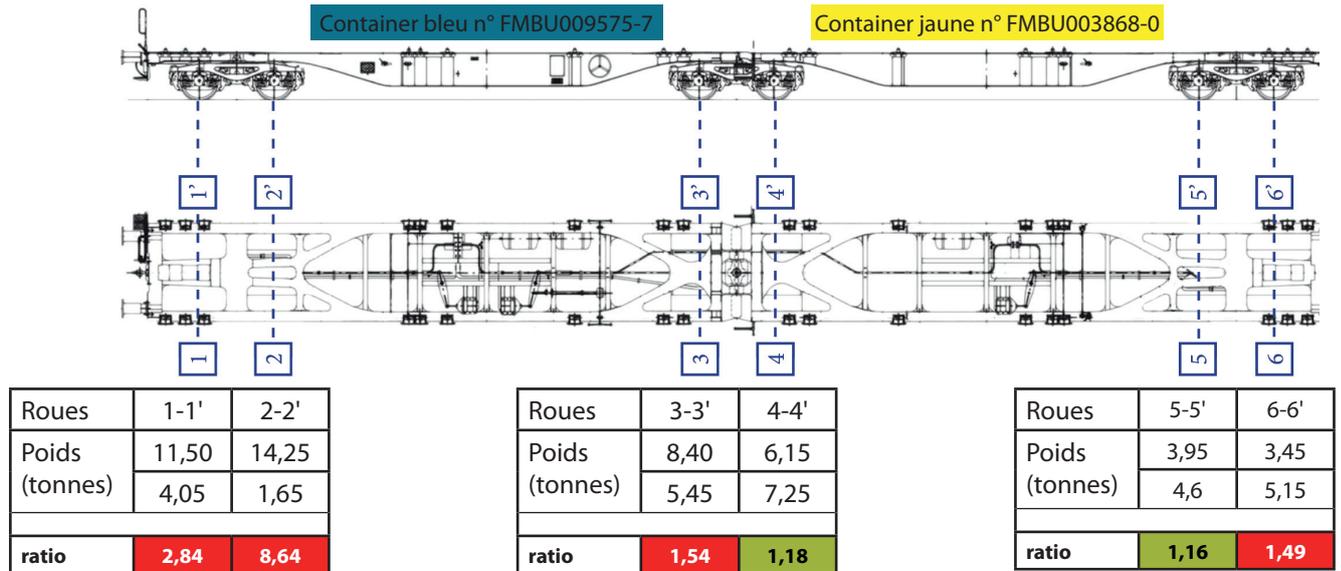
Selon les règles en vigueur (chapitre 3.3 du Tome 1 de la norme UIC "Règles de chargement" spécifiant le Code de pratique pour le chargement et l'arrimage des marchandises sur les wagons du fret ferroviaires - version du 01/04/2022), le ratio entre les roues côté gauche et côté droit doit être au maximum de 1,25.

Constatation : Lors de la pesée du wagon durant l'enquête, le rapport de répartition de la charge entre les 2 roues du wagon dépasse les tolérances pour les roues 1-1', 2-2', 3-3', 6-6'.

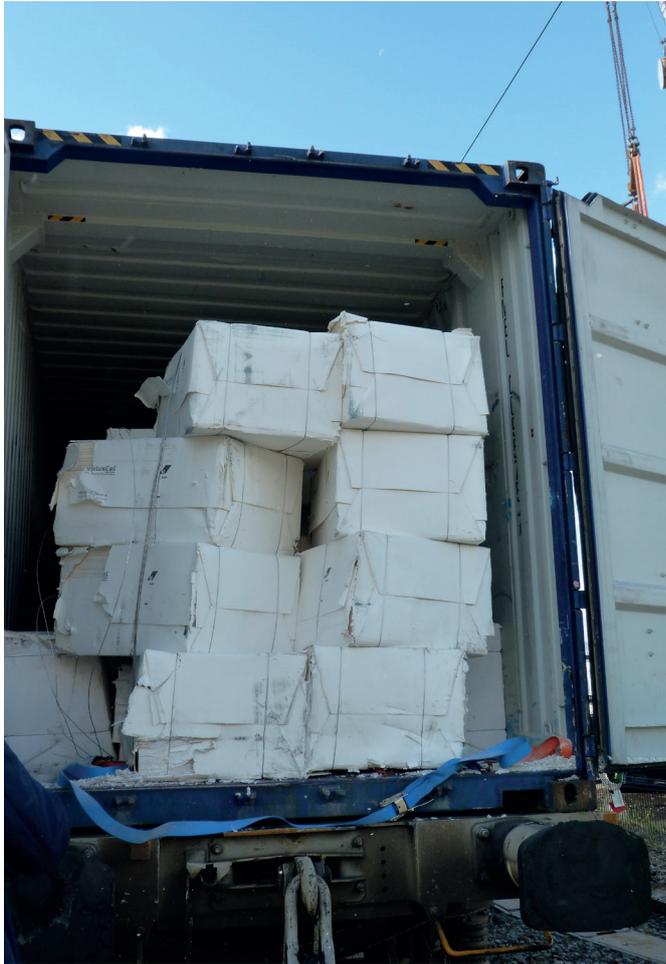
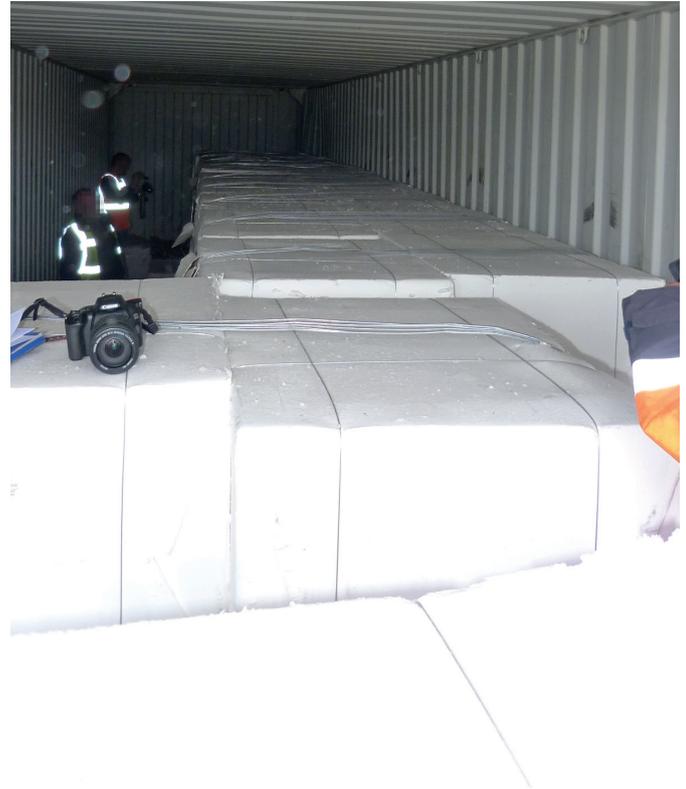
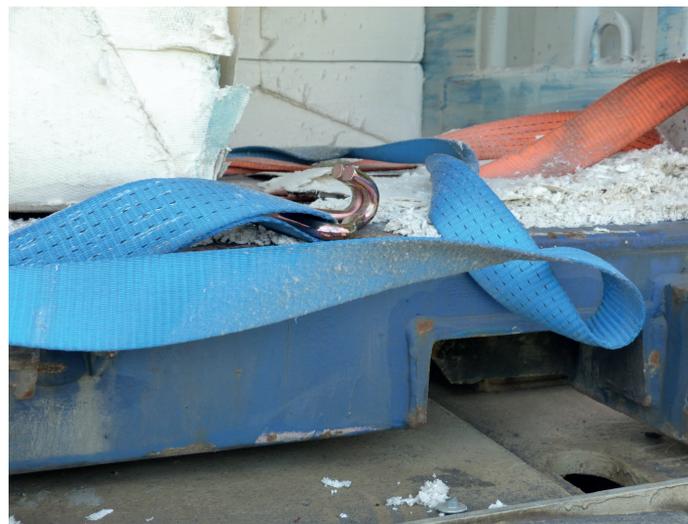
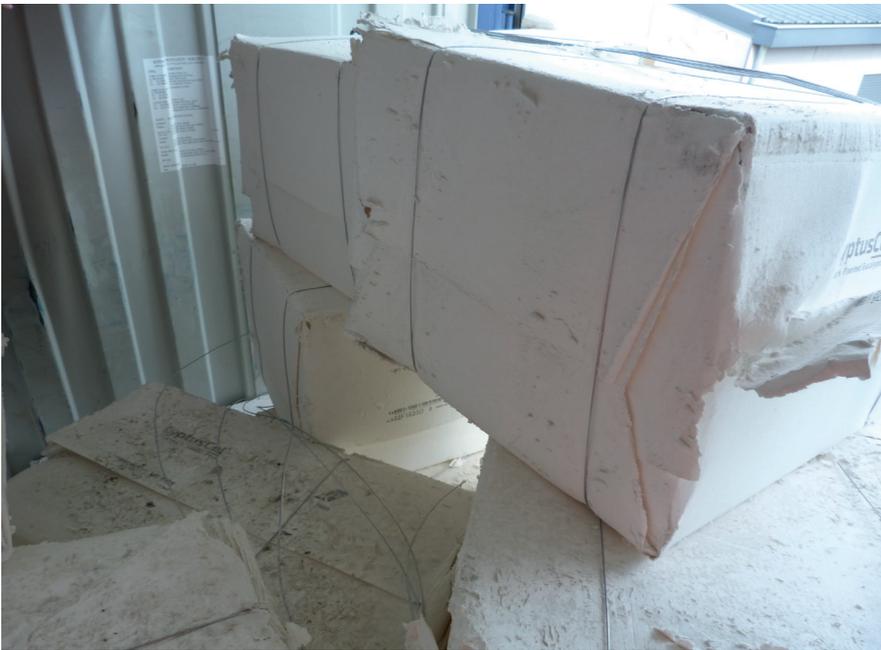
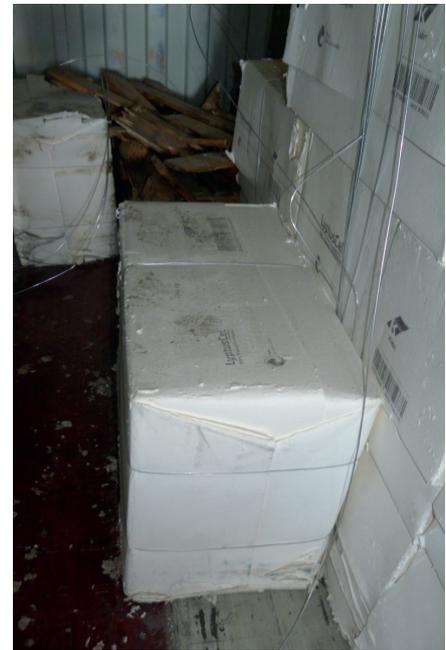
Lors de l'ouverture des portes, le positionnement des balles ne correspond pas au plan de chargement de la procédure et les balles situées près des portes du container ne sont pas correctement arrimées.

Les balles ont subi d'importants dégâts.

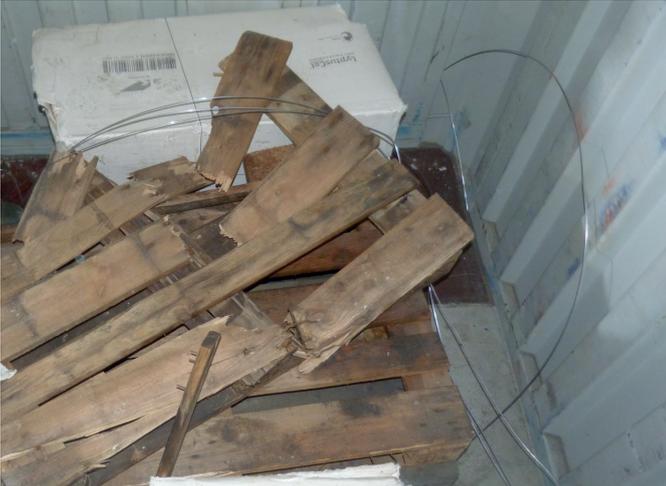
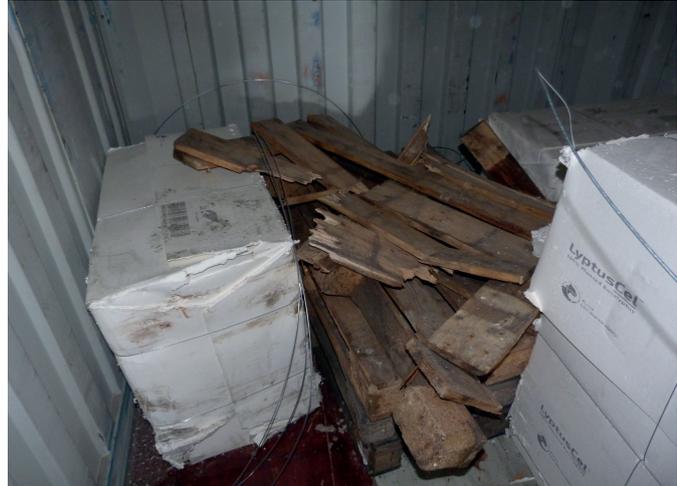
Dans le fond du container, se trouvent des palettes : celles-ci sont en partie cassées. Selon l'analyse des débris, il y a 3 palettes, alors que la procédure en prévoit 4.

Constatation : Le positionnement et l'arrimage de la charge dans le container FMBU009575-7 ne suivent pas les prescriptions réglementaires en vigueur.

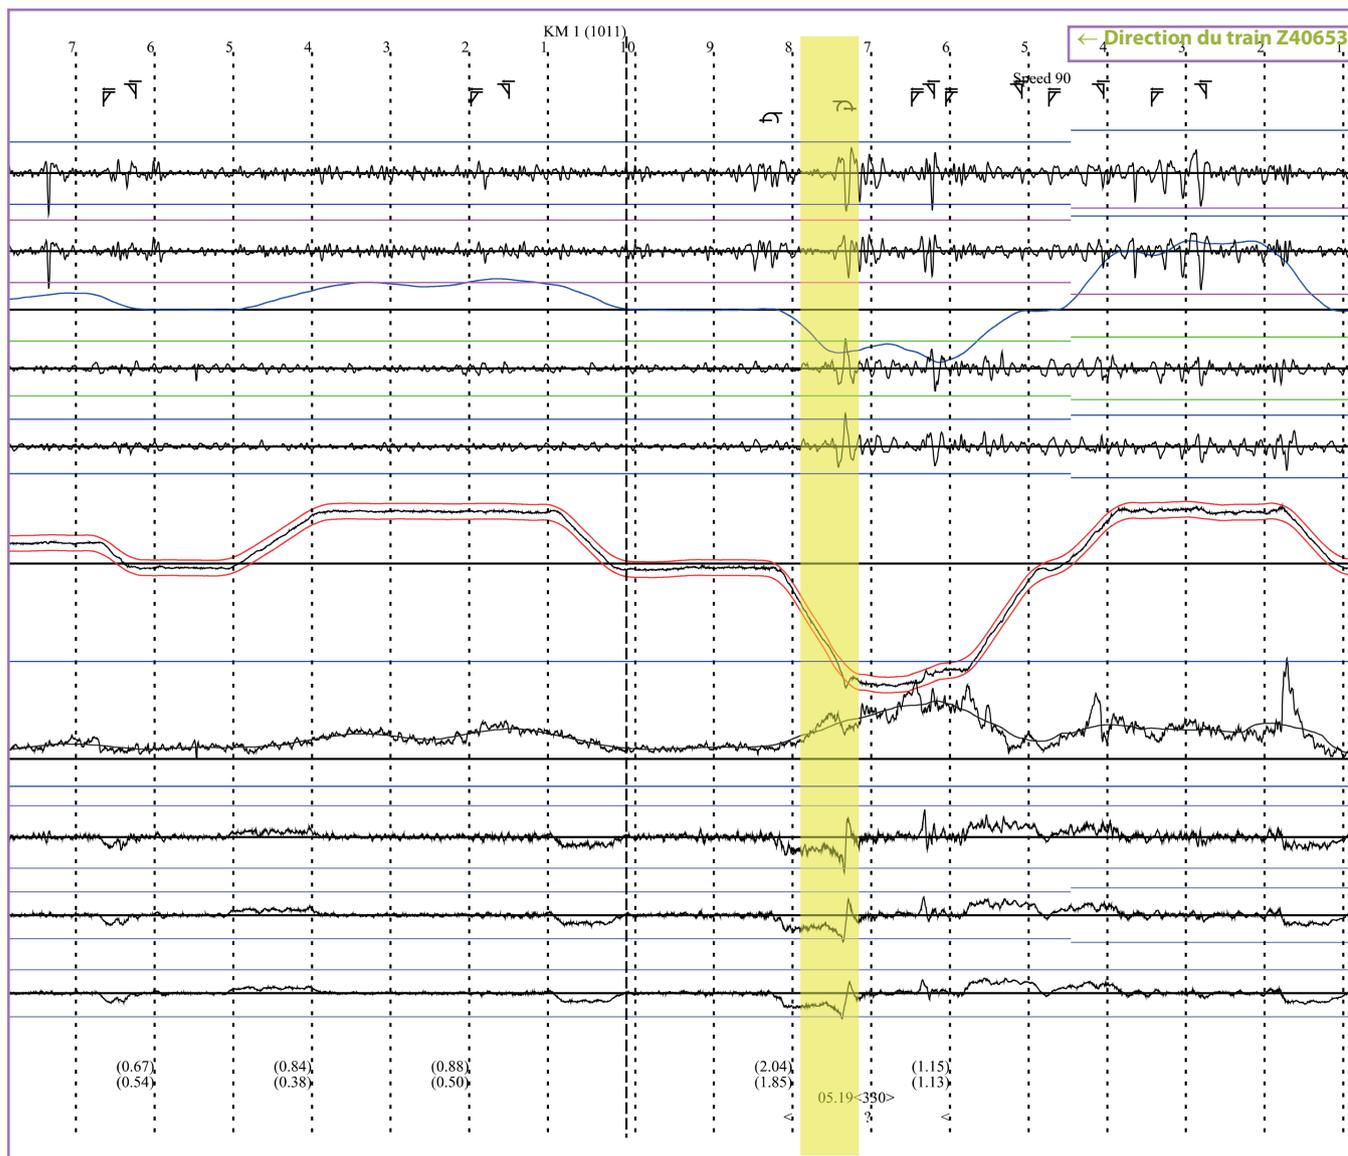
Ci-dessous le graphe résultant du parcours de la L40 par l'EM130. Pour des raisons de facilité de lecture, l'OE a identifié en jaune la zone du tunnel où s'est produit le déraillement :

Constatation : Conformément aux prescriptions internes, le dernier contrôle de la ligne 40 date de moins de 6 mois par rapport à la date de l'accident; aucune valeur mesurée dans le tunnel de Froidmont lors de ce contrôle ne se situe au seuil de l'intervention urgente.
