Résumé
Rapport d'Enquête de Sécurité
Déraillement d'un train de marchandises
Bressoux - 29/08/2022

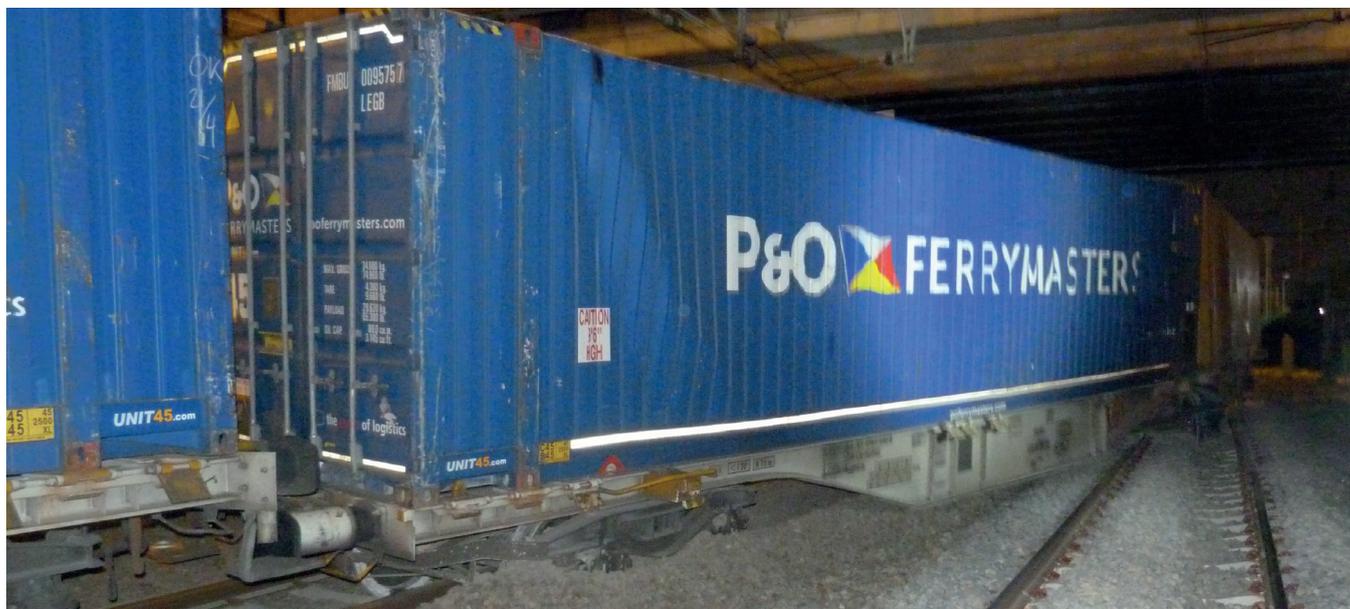
Environ 2 kilomètres après le tunnel de Froidmont, à l'entrée de la gare de Bressoux, le train passe sur un aiguillage : la première partie du train jusqu'au sixième wagon poursuit son trajet sur la voie A de la ligne 40, tandis que la seconde partie du train (à partir du wagon ayant déraillé) se dirige vers la voie d'accès du faisceau de Bressoux. Les deux parties du train se séparent et la conduite de frein se rompt. Cette rupture entraîne un freinage d'urgence, provoquant l'arrêt des deux parties du train.

Aucune victime n'est à déplorer mais l'accident a occasionné d'importants dégâts :

- à la voie sur une distance d'environ 2 km;
- aux sixième et septième wagons.

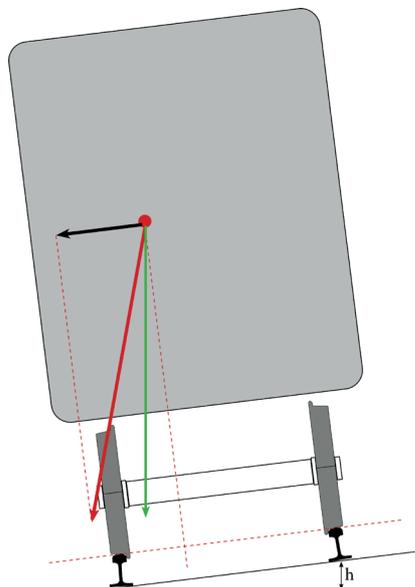
Dans une courbe, un wagon subit la poussée de la force centrifuge vers l'extérieur de la courbe, ce qui entraîne un déséquilibre entre les roues se trouvant du côté intérieur de la courbe et les roues se trouvant du côté extérieur de la courbe. Pour contrecarrer cela, une voie en courbe est généralement posée avec une inclinaison selon un angle qui dépend du rayon de courbure : le rail extérieur est élevé suffisamment pour que chaque file de rail supporte approximativement la même charge de roue. La différence de niveau entre les deux files de rail est nommée "dévers". Le dévers est calculé pour une vitesse de conception déterminée.

Dans le tunnel de Froidmont, la voie en courbe a bien été posée avec un dévers (h) calculé pour une vitesse de conception de 90km/h.

En circulant à faible vitesse avec une charge non centrée latéralement (les balles de cellulose sont positionnées à gauche contre la paroi du container) :

- la force centrifuge n'est pas aussi élevée
- la résultante des forces en présence est dirigée vers l'intérieur de la courbe.

Selon l'hypothèse retenue, le mauvais positionnement de la charge de balles de cellulose dans le container a contribué au déplacement du centre de gravité vers l'intérieur de la courbe. En conséquence, la résultante des forces a entraîné le délestage des roues droites du premier bogie du wagon, c'est-à-dire le soulèvement des roues et par suite leur déraillement.

L'OE recommande au SSICF de veiller à ce que les acteurs impliqués dans le transport ferroviaire de marchandises (gestionnaire d'infrastructure, entreprises ferroviaires, chargeurs, expéditeurs, etc.) mènent une réflexion et une analyse afin d'identifier les risques liés au transport de wagons/containers potentiellement mal chargés et mettent en œuvre des mesures pour limiter les risques identifiés.
