## Veiligheidsonderzoeksverslag

### Ontsporing van een goederentrein

#### Bressoux - 29/08/2022

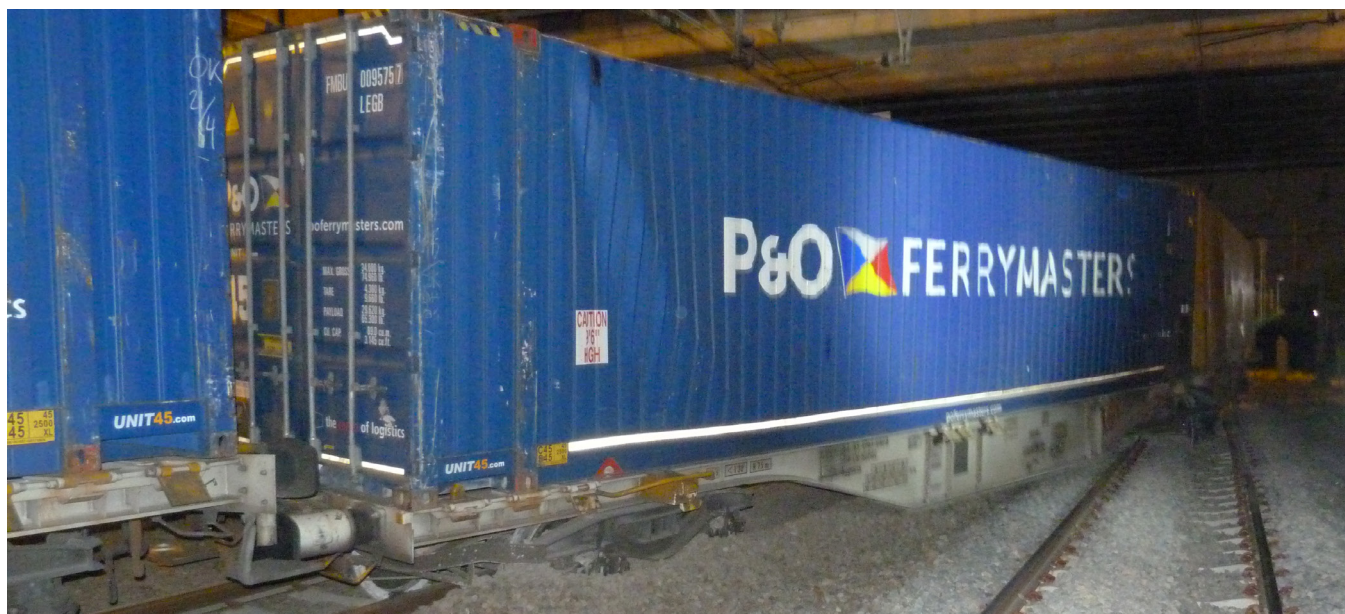
Even voor 1.00 uur rijdt de trein op spoor A van lijn 40. Ongeveer 20 meter voorbij de inrit van de tunnel van Froidmont bij Bressoux komen de rechterwielen van het eerste draaistel van de zevende wagon van de trein omhoog en vallen vervolgens naast de rails.

De trein zet zijn rit richting Bressoux voort en veroorzaakt daarbij schade aan het spoor.

Ongeveer 2 kilometer na de tunnel van Froidmont, bij de inrit van het station van Bressoux, rijdt de trein over een wissel: het eerste deel van de trein, tot en met de zesde wagon, vervolgt zijn reis op spoor A van lijn 40, terwijl het tweede deel van de trein (vanaf de ontspoorde wagon) naar het toegangsspoor van de bundel van Bressoux rijdt. De twee treindelen komen los van elkaar en de remleiding breekt. Deze breuk veroorzaakt een noodremming, waardoor beide treindelen tot stilstand komen.

Er vallen geen gewonden, maar het ongeluk veroorzaakt wel grote schade:

- an het spoor over een afstand van ongeveer 2 km;
- aan de zesde en zevende wagon.

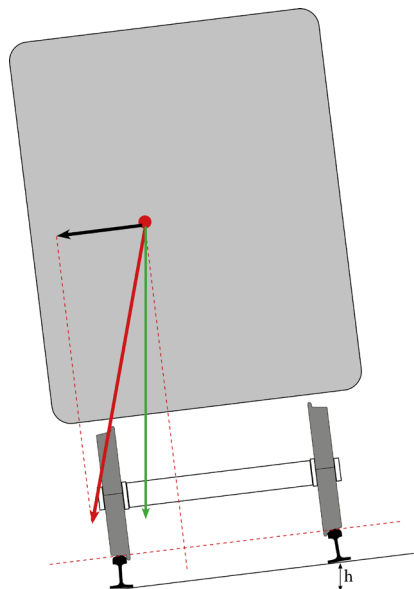
In een bocht wordt een wagon door de middelpuntvliedende kracht naar de buitenkant van de bocht geduwd, waardoor er een onbalans ontstaat tussen de wielen aan de binnenkant van de bocht en die aan de buitenkant ervan. Om dit tegen te gaan, wordt het spoor in een bocht over het algemeen in een hellingsgraad gelegd onder een hoek die afhangt van de boogstraal: de buitenste rail wordt voldoende verhoogd zodat elke rail ongeveer dezelfde wielbelasting draagt. Het niveauverschil tussen de twee rails wordt de "verkanting" genoemd. De verkanting wordt berekend voor een bepaalde ontwerpsnelheid.

In de tunnel van Froidmont werd het spoor in een bocht gelegd met een verkanting ( $h$ ) berekend voor een ontwerpsnelheid van 90 km/u.

Door aan lage snelheid te rijden met een lading die lateraal niet gecentreerd is (de ballen cellulose liggen links tegen de containerwand aan):

- is de middelpuntvliedende kracht niet zo groot;
- is de resultante van de aanwezige krachten naar de binnenzijde van de bocht gericht.

De aangenomen hypothese is dat de onjuiste positionering van de lading celluloseballen in de container ertoe heeft bijgedragen dat het zwaartepunt naar de binnenkant van de bocht is verplaatst. De resulterende krachten zorgden er bijgevolg voor dat de rechterwielen van het eerste draaistel van de wagon minder belast werden, waardoor de wielen omhoog kwamen en vervolgens ontspoorde.

Het OO beveelt aan dat de DVIS erop toeziet dat de bij het goederenvervoer per spoor betrokken actoren (infrastructuurbeheerder, spoorwegondernemingen, verladers, afzenders, enz.) een doorlichting en analyse uitvoeren om het risico verbonden aan het transport van potentieel slecht beladen wagons/containers te identificeren en maatregelen implementeren om de vastgestelde risico's te beperken.
