Bulletin d'Informations Générales
Déraillement d'un train de marchandises
Bressoux
29 août 2022

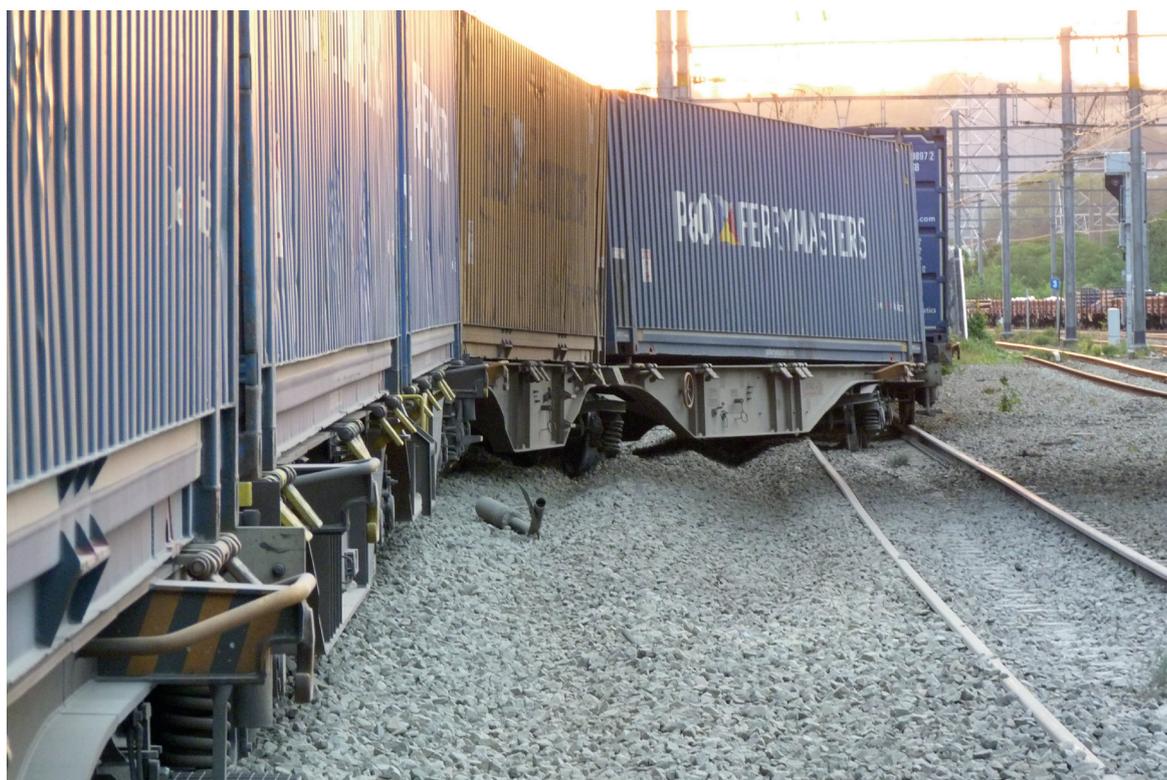
A environ 20 mètres de l'entrée du tunnel, le septième wagon du train (wagon à trois essieux n° 338549610818 et transportant deux containers) déraile des deux premiers essieux.

Environ 2 kilomètres après le tunnel de Froidmont, le train passe sur un aiguillage : la première partie du train jusqu'au sixième wagon poursuit son trajet, tandis que la seconde partie du train (à partir du wagon ayant déraillé) se dirige vers une autre voie. Les deux parties du train se séparent et la conduite de frein se rompt, entraînant l'arrêt des deux parties du train.
