Bulletin d'Informations Générales
Presque-collision entre un train de voyageurs à vide
et un autre train de voyageurs
Denderleeuw
11 juillet 2023

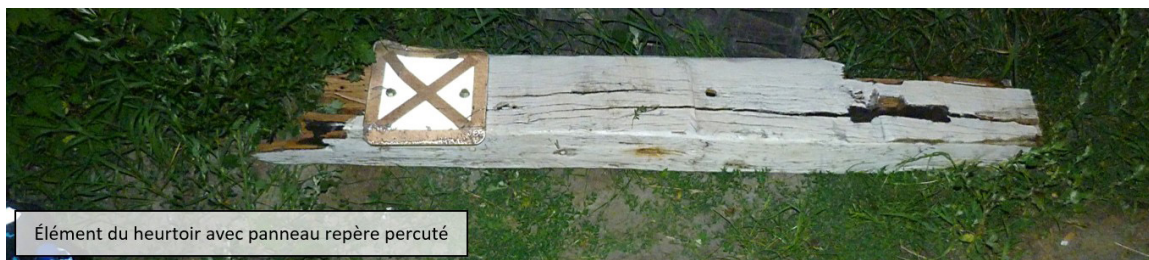
Le 11 juillet vers 20h20, le train de voyageurs à vide de la SNCB E1590 quitte la gare de Denderleeuw pour effectuer une manœuvre sur la voie en impasse 091. Un heurtoir se trouve à l'extrémité de la voie en impasse. Le train E1590 parcourt toute la voie 091 et percute le heurtoir, à la suite de quoi un de ses bogies déraile. Ce bogie déraillé se trouve dans la direction de la voie A de la L89.

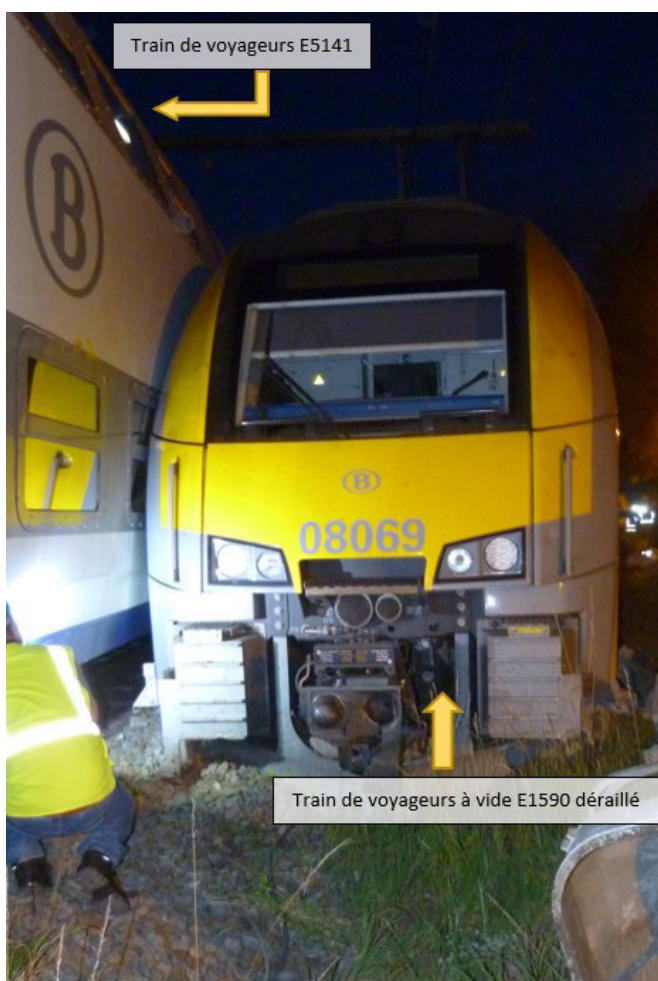
Vers 20h30, le train de voyageurs de la SNCB E5141 quitte la gare de Denderleeuw. Dans le train, qui circule sur la voie A de la ligne 89 en direction de Burst, il y a environ 30 voyageurs. À environ un kilomètre en aval de la gare de Denderleeuw, à hauteur du train E1590 déraillé, le train E5141 percute une partie du heurtoir et le conducteur du train effectue un freinage d'urgence. Les deux trains à l'arrêt ne sont séparés que de quelques centimètres.
