# Allgemeines Informationsblatt

## Tod eines privaten Baumpflegers durch elektrischen Strom

Quévy - 10. Juli 2023

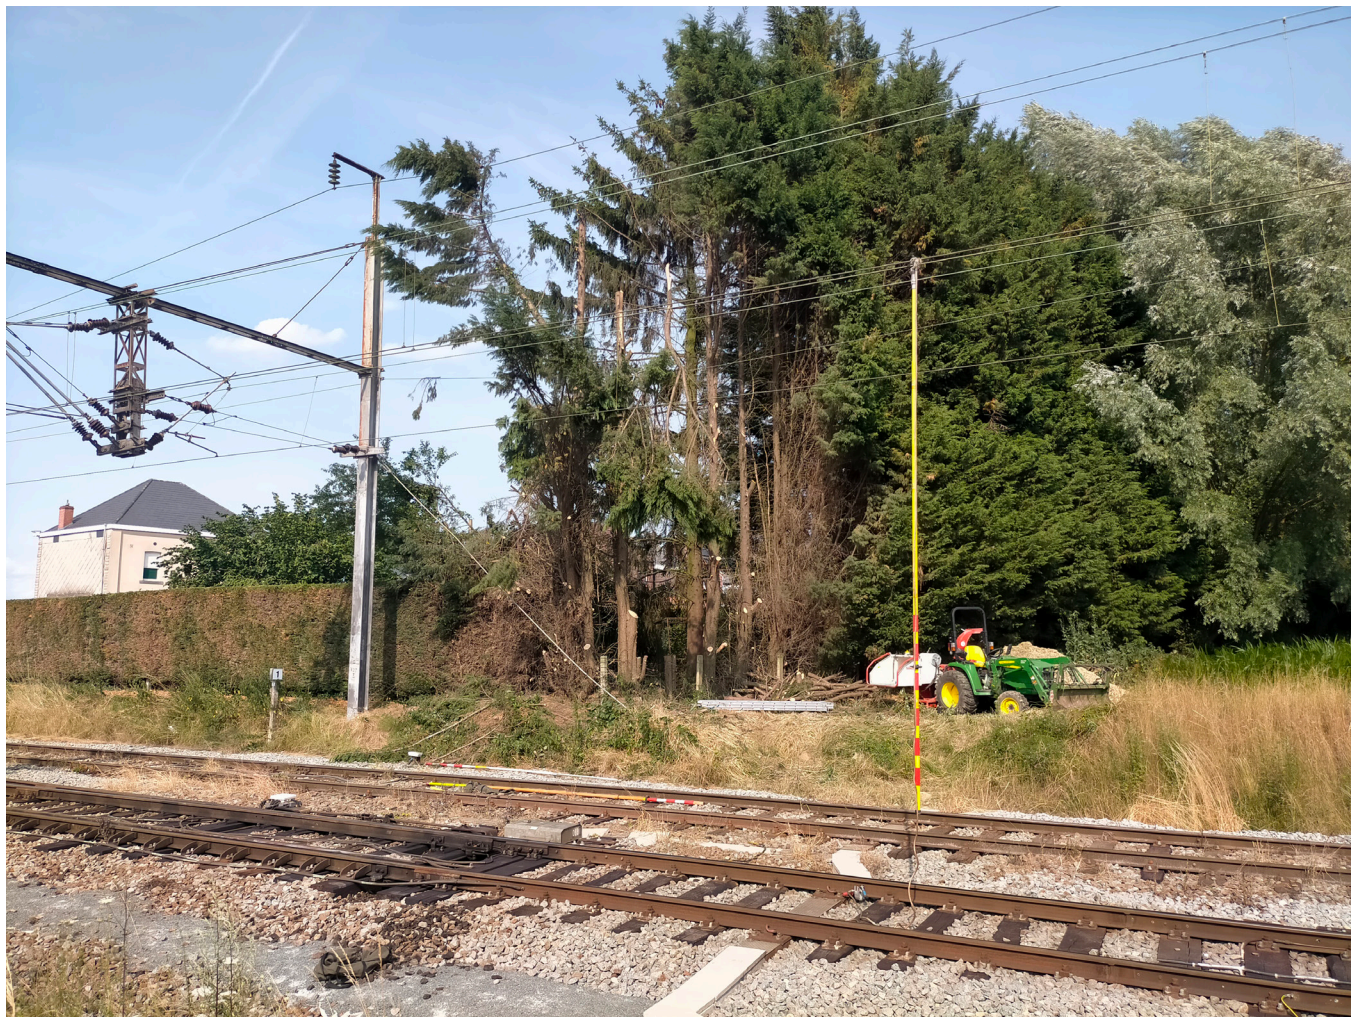
Während dieser Arbeiten fällt ein Ast auf eine unter Spannung stehende elektrische Speiseleitung: Ein elektrischer Lichtbogen entsteht zwischen dem Kabel, dem Ast und dem Baumpfleger; Letzterer erleidet eine tödliche Starkstromverletzung.
