Rapport d'Enquête de Sécurité

Presque-collision entre un train de voyageurs à vide et un autre train de voyageurs Denderleeuw - 11/07/2023

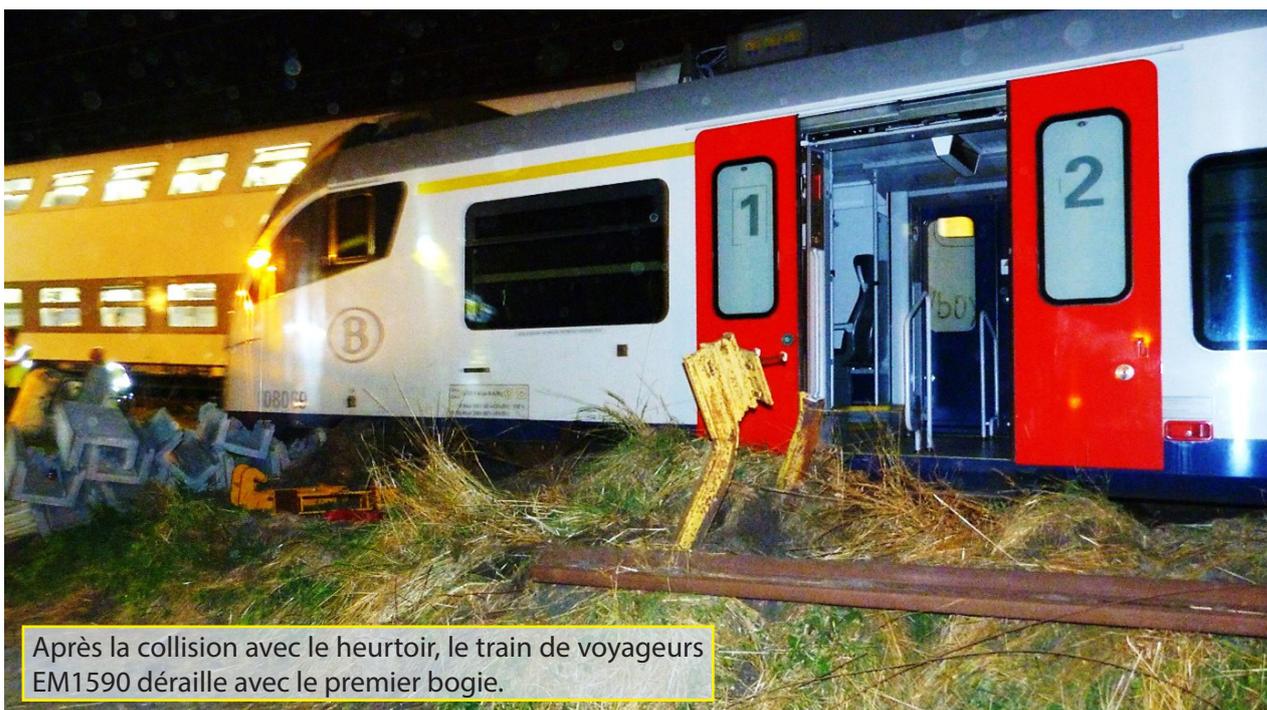
Après la collision avec le heurtoir, le train de voyageurs EM1590 déraile avec le premier bogie.

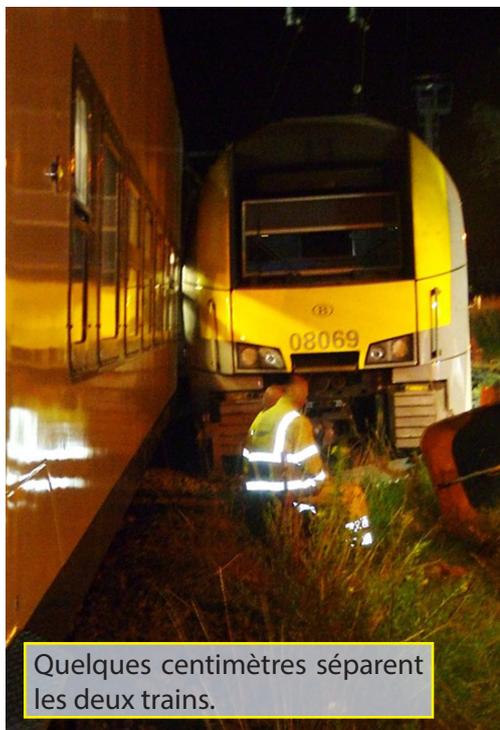
La presque-collision par le train de voyageurs E5141 est provoquée par la présence du train de voyageurs à vide EM1590 dans le gabarit de la voie A de la ligne 89.

Quelques centimètres séparent les deux trains.

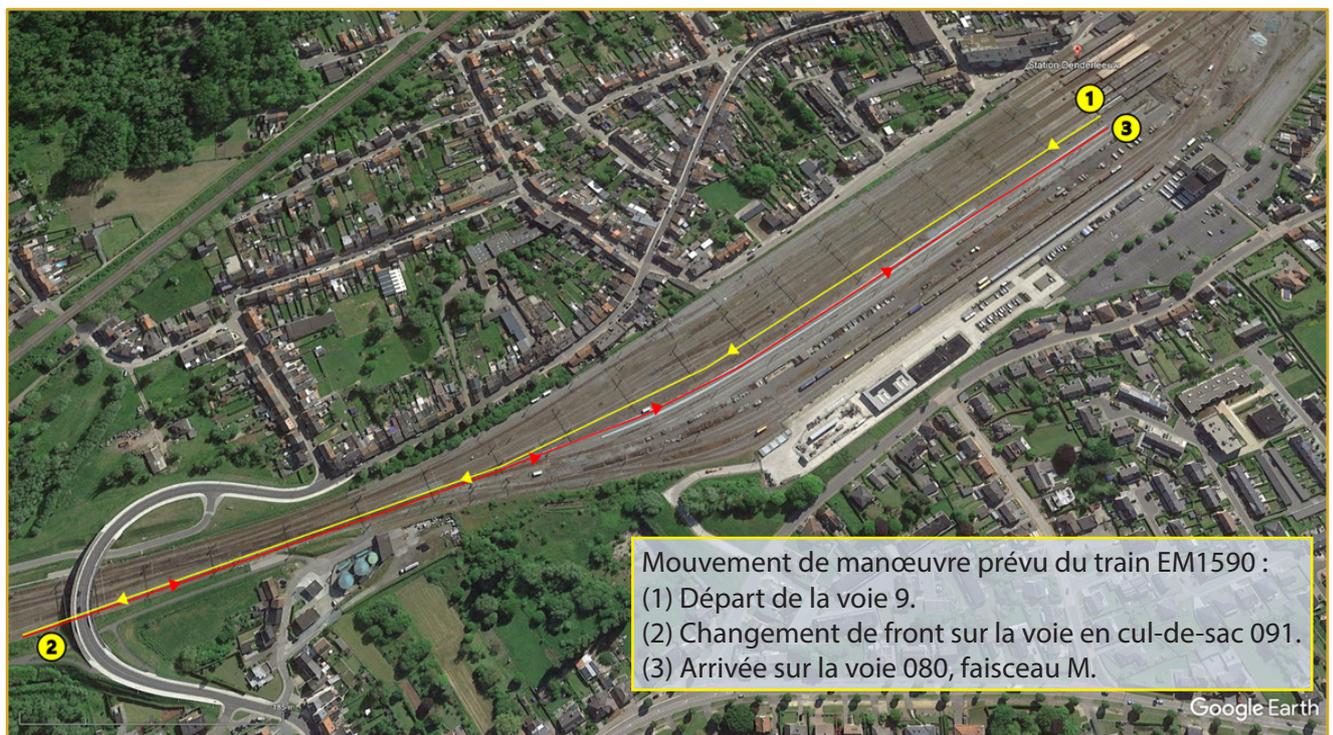
Un heurtoir se trouve à l'extrémité de la voie en cul-de-sac.

Le conducteur du train EM1590 parcourt toute la voie en cul-de-sac 091 et percute le heurtoir **①**, à la suite de quoi un des bogies du train EM1590 déraile. Ce bogie a déraillé dans la direction de la voie A de la ligne 89.

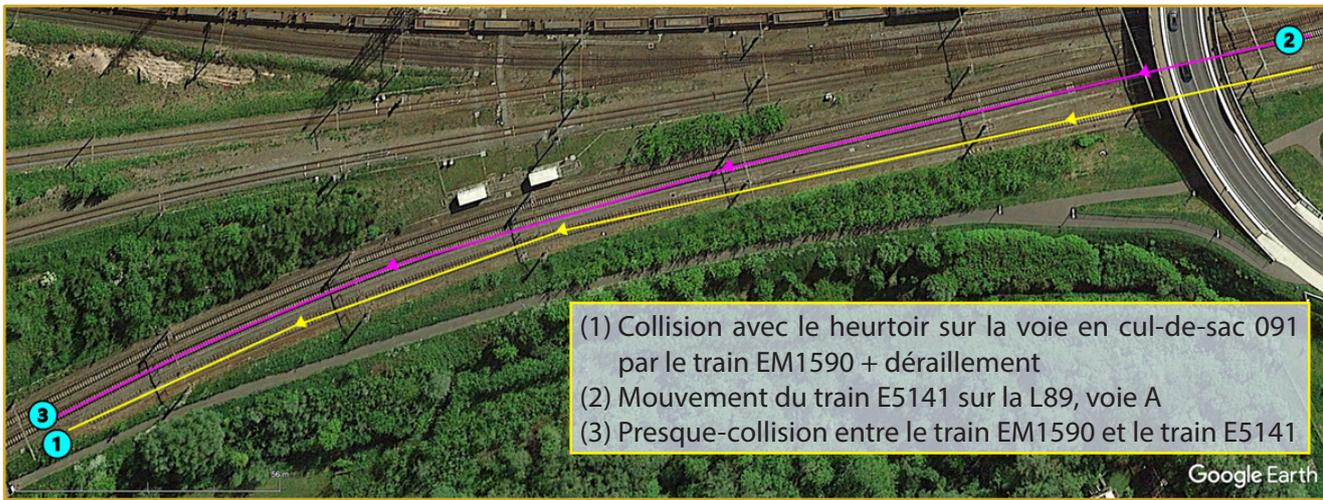
Les deux trains ne sont séparés que de quelques centimètres.

(1) Collision avec le heurtoir sur la voie en cul-de-sac 091 par le train EM1590 + déraillement
 (2) Mouvement du train E5141 sur la L89, voie A
 (3) Presque-collision entre le train EM1590 et le train E5141

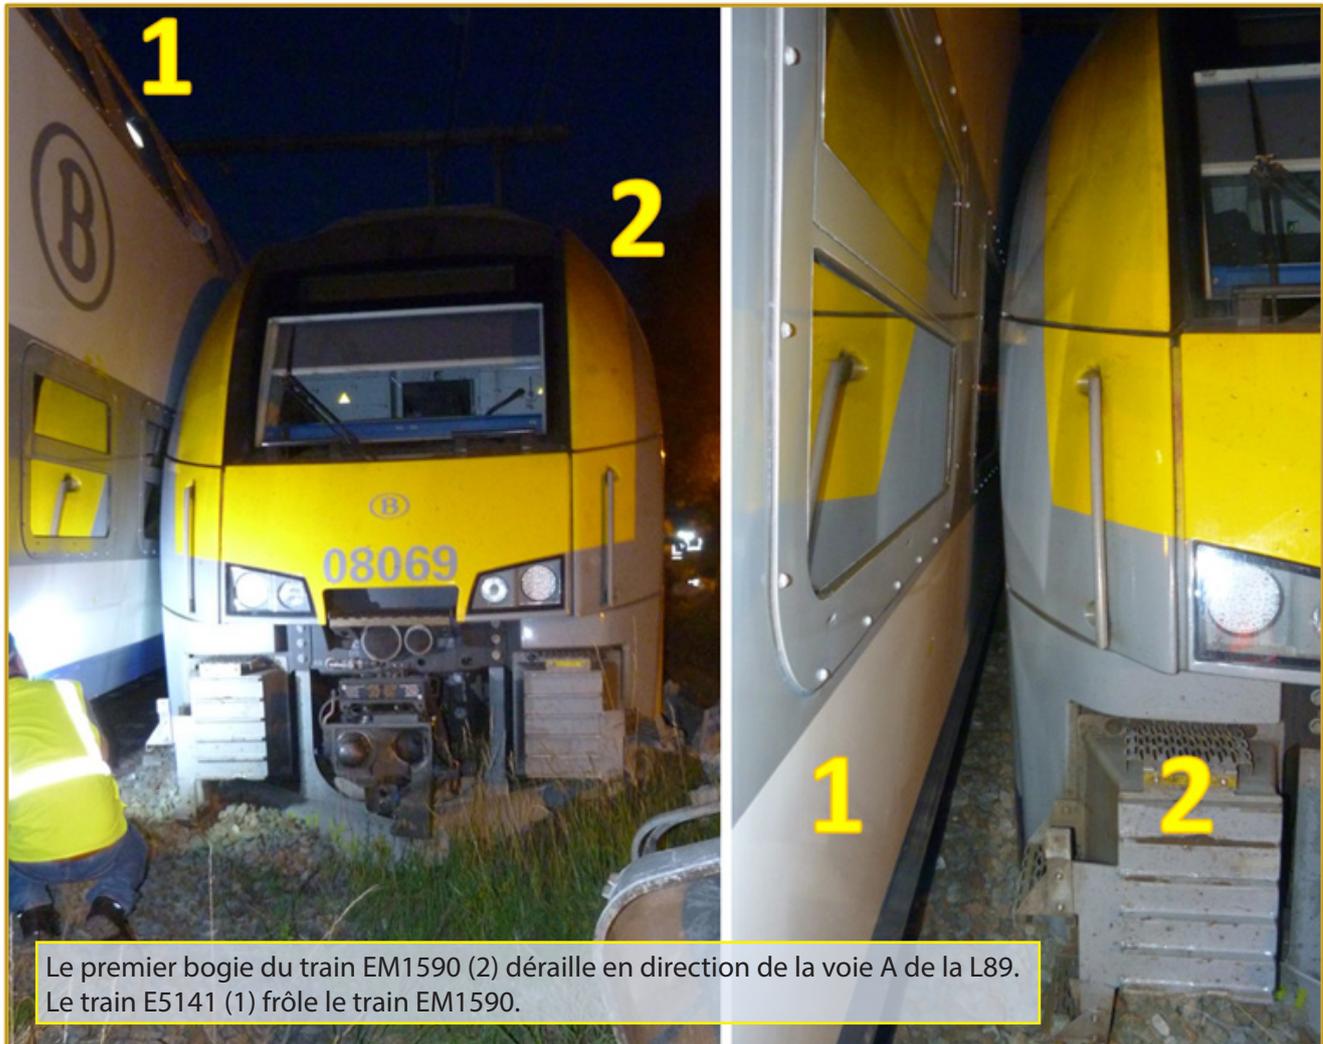
Le premier bogie du train EM1590 (2) déraille en direction de la voie A de la L89. Le train E5141 (1) frôle le train EM1590.

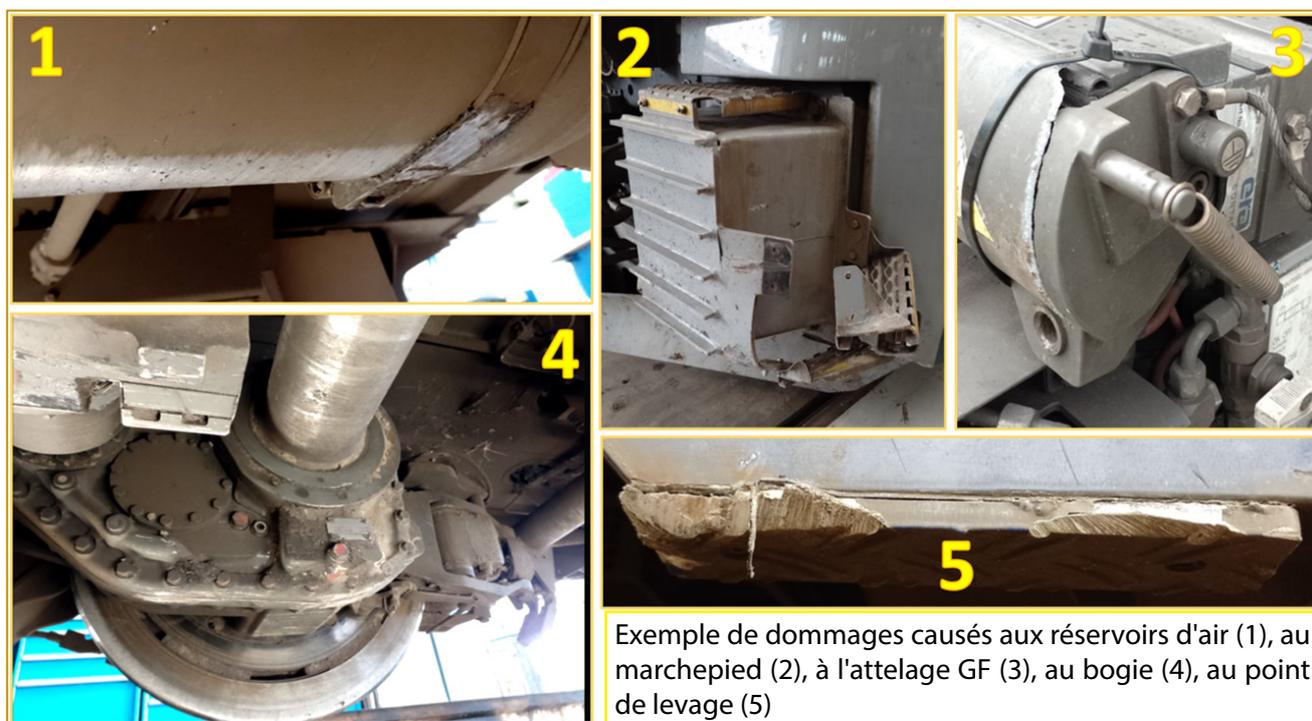
- à l'attelage automatique (partie mécanique + électrique endommagée) ;
- aux bogies 1 et 2 (dommages au chasse-pierres et aux roues, et impacts de ballast sur différentes parties) ;
- au module compresseur (tubes cassés, parties pliées, impacts de ballast) ;
- à la carrosserie (point de levage, fiches, supports) ;
- au capteur radar (impacts de ballast à gauche et à droite) ;
- aux trois réservoirs d'air ;
- à l'élément d'absorption et aux marchepieds en tête du train (à gauche et à droite) ;
- au module de crash.

La gravité des dommages causés à l'automotrice est classée dans la catégorie 4 = critique = *l'utilisation du véhicule n'est pas justifiée.*

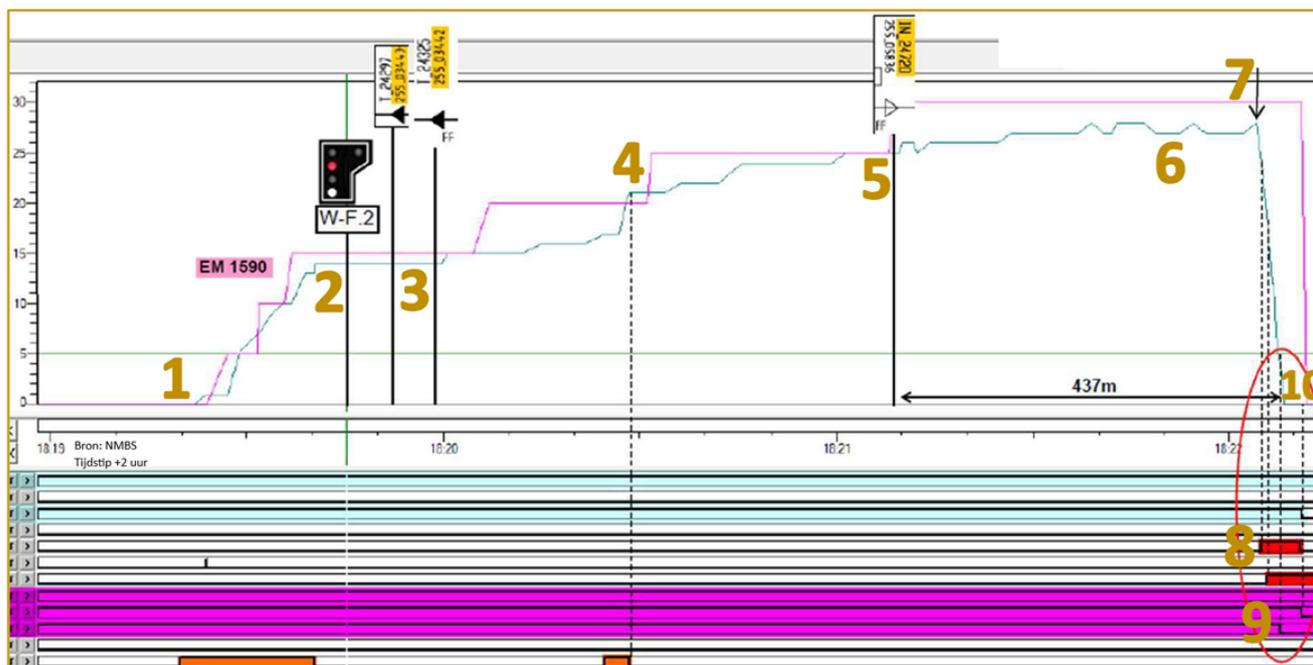
- (1) Lorsque le signal présente l'aspect rouge + blanc lunaire, le train EM1590 démarre en petit mouvement vers 20h19.
- (2) À 20h19min44s, le train EM1590 franchit le groupe de balises de signal TBL1+ à la BK 24.277 à hauteur du signal W-F.2. La vitesse du train EM1590 est de 14,1 km/h.

- (3) Aux points d'information ETCS unidirectionnels à la BK 24.297 (passage à 20h19min50s) et à la BK 24.325 (passage à 20h19min57s), la vitesse du train EM1590 est respectivement de 14,3 km/h et de 14,5 km/h.

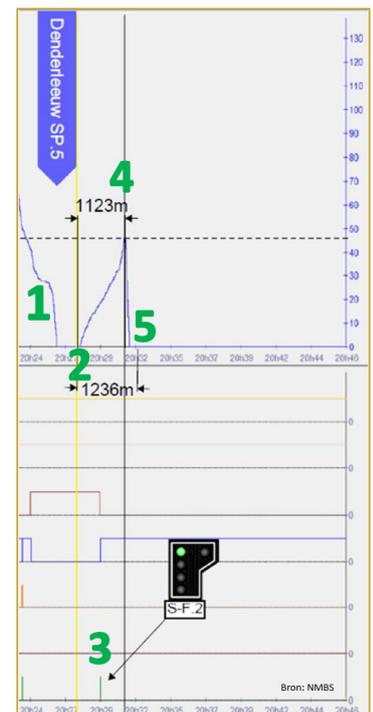
- (1) Le train E5141 arrive au quai 5 en gare de Denderleeuw vers 20h26.
- (2) Il part du quai 5 environ 1 minute plus tard.
- (3) Il franchit le signal S-F.2 vers 20h29.
- (4) Après une distance de 1 123 mètres, le conducteur du train E5141 effectue un freinage à 20h31min20s. La vitesse du train E5141 est à ce moment de 47,2 km/h.
- (5) 113 mètres après le freinage, le train E5141 s'immobilise.

Constatation : la vitesse du train E5141 est inférieure à la vitesse maximale autorisée de 60 km/h.

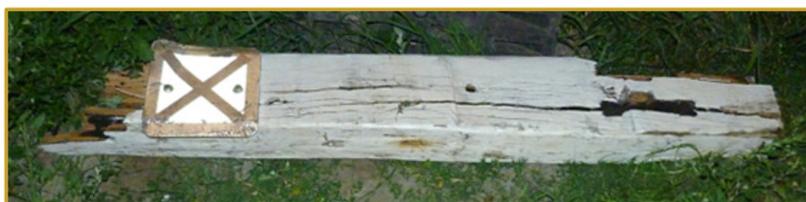
↓ Élément du heurtoir (avec signal de repérage) percuté sur la voie en cul-de-sac 091

Sur la base des éléments retrouvés le jour de l'accident, on peut déduire que l'extrémité de la voie en cul-de-sac 091 était pourvue d'un heurtoir avec un signal de repérage fixé sur la traverse blanche continue.

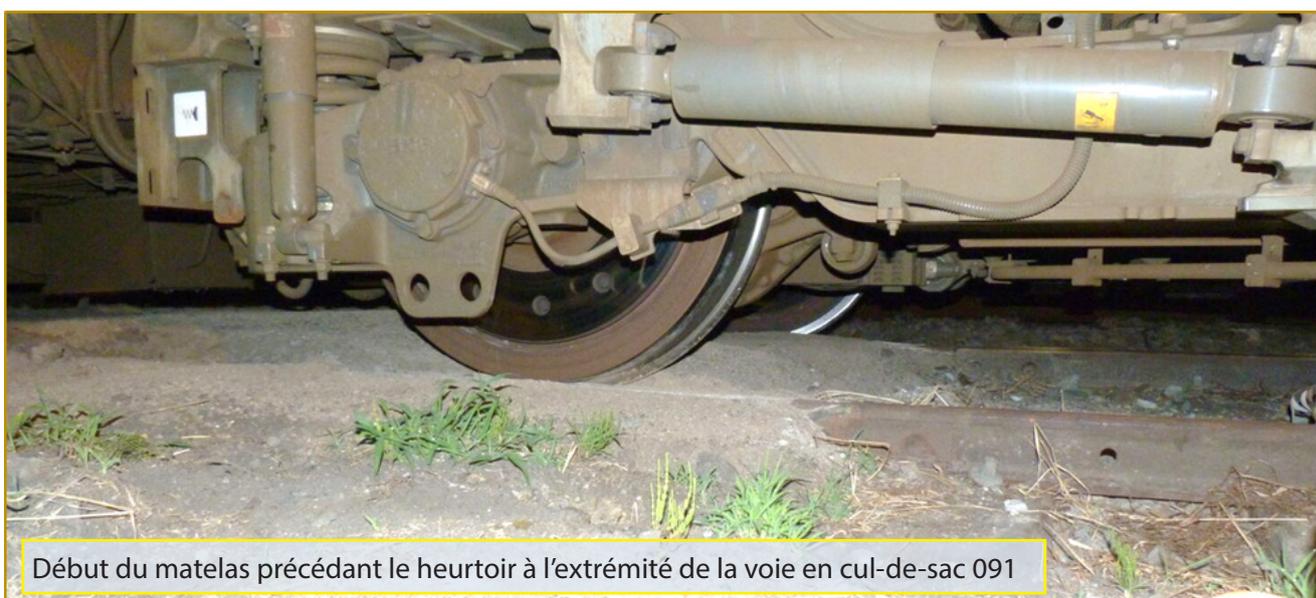
Début du matelas précédant le heurtoir à l'extrémité de la voie en cul-de-sac 091

Aucun bloc d'arrêt n'est retrouvé après l'accident. Un bloc d'arrêt sert à protéger un heurtoir lors de l'utilisation normale d'une voie en cul-de-sac. Il peut arrêter une rame en stationnement en cas de tonnage et de vitesse limités. Selon le gestionnaire de l'infrastructure Infrabel, un bloc d'arrêt ne peut pas empêcher une rame roulant à 28 km/h, comme le train de voyageurs à vide EM1590 le jour de l'accident, d'atteindre et de percuter le heurtoir.

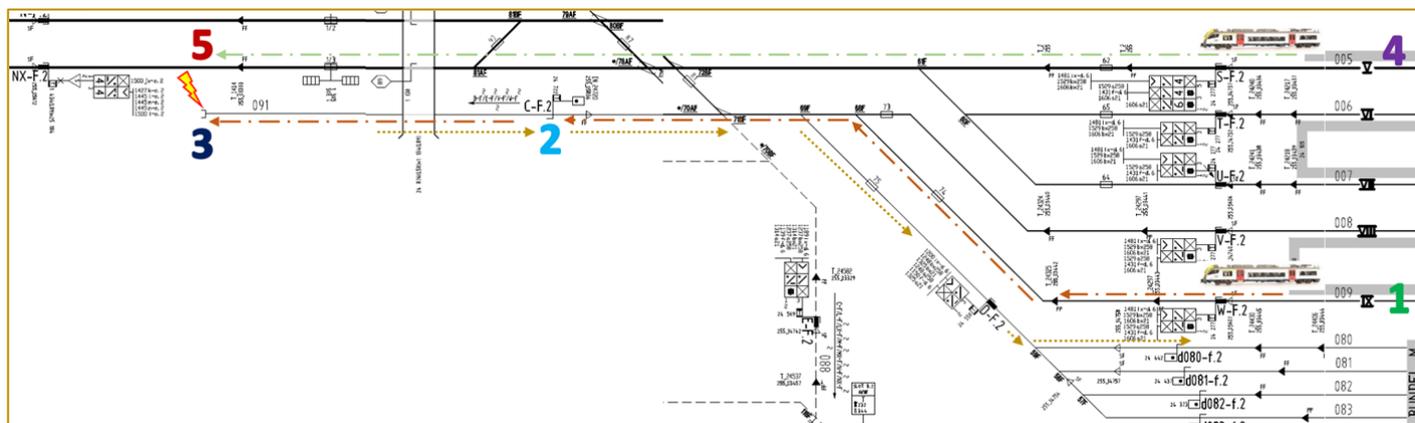
- (1) Quai 9 : lieu de départ du train de voyageurs à vide EM1590. Les flèches orange foncé indiquent la direction du trajet parcouru par le train EM1590.
- (2) Signal d'arrêt simplifié C-F.2. Lorsque le conducteur du train EM1590 a complètement dépassé ce signal, il peut s'arrêter et changer de front, puis entamer le trajet en pointillés dorés en direction de la voie 080 du faisceau M.
- (3) Lieu où le train EM1590 percute le heurtoir et déraïlle avec le premier bogie en direction de la voie A de la L89.
- (4) Quai 5 : lieu de départ du train de voyageurs E5141. Les flèches en vert clair indiquent la direction du trajet parcouru par le train E5141.
- (5) Lieu où le train E5141 heurte des éléments du heurtoir et frôle le train EM1590 déraillé.

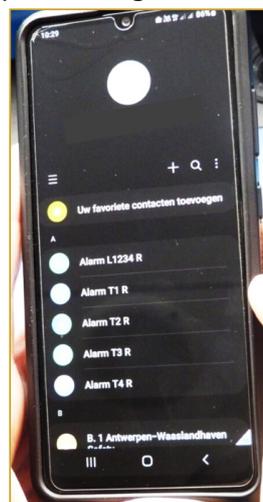
Vers 20h31, le CT EM1590 contacte le SCr avec son GSM de service et signale qu'un autre train est passé sur la voie adjacente. Selon le SCr, le CT ne lui a pas dit que le train EM1590 avait pénétré dans le gabarit. D'après le CT EM1590, il l'avait bel et bien signalé.

Constatation : le conducteur du train EM1590 informe sans alarme le poste de signalisation d'un accident via le GSM de service.
