## Rapport d'Enquête de Sécurité

### Décès par électrification d'un élagueur privé

#### Quévy - 10/07/2023

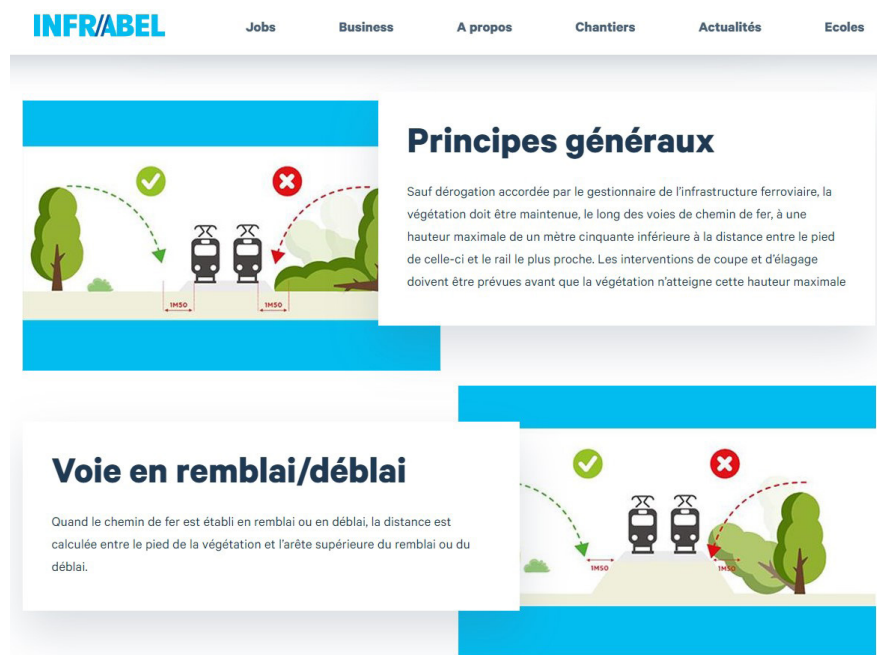
Selon la loi du 27/04/2018 relative à la police des chemins de fer, la végétation doit être maintenue, le long des voies de chemin de fer, à une hauteur maximale de un mètre cinquante inférieure à la distance entre le pied de celle-ci et le rail le plus proche.

Cette information figure également sur le site web d'Infrabel :

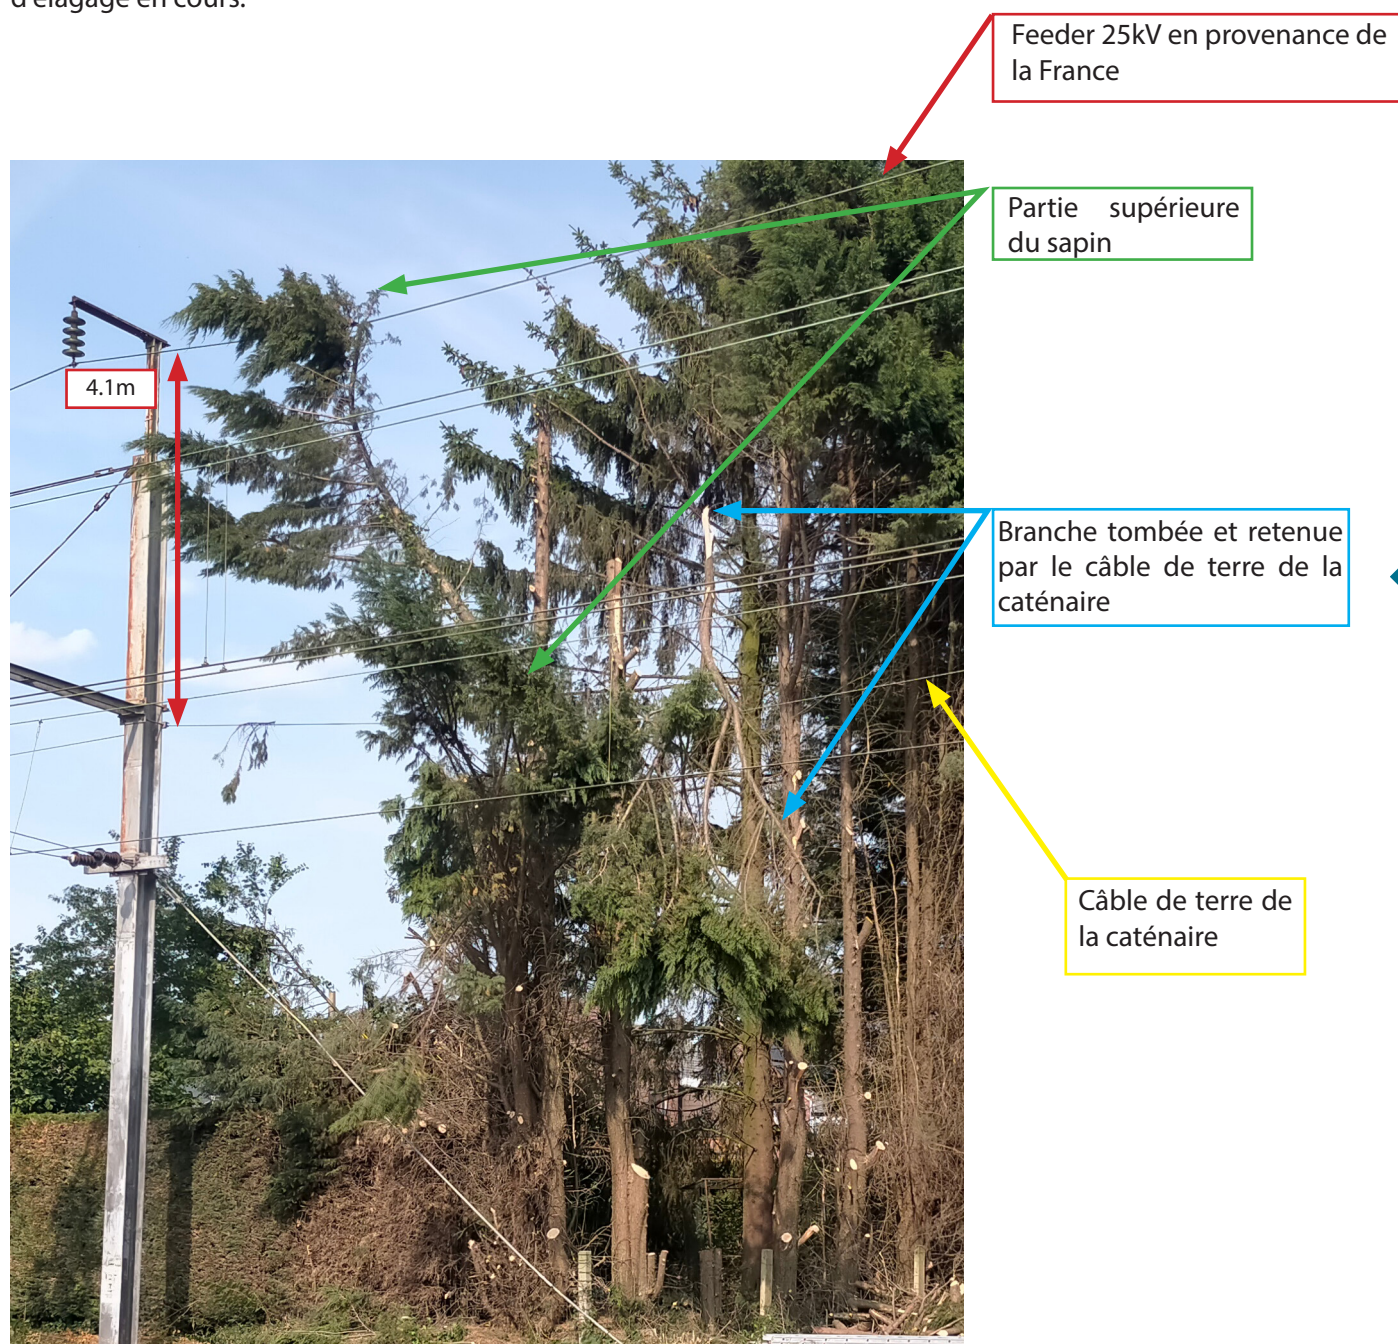
Le 10 juillet 2023, vers 14h06, la partie supérieure de l'arbre coupée par l'élagueur est tombée sur le feeder alimenté par une tension de 25 kV alternatif et l'arc électrique qui en a résulté a causé l'électrocution de l'élagueur.

*Photo des lieux de l'accident, prise après intervention des services de secours*

La chute de l'arbre sur le feeder alimenté par une tension de 25 kV alternatif a créé un arc électrique, causant l'électrocution de l'élagueur.
