## Veiligheidsonderzoeksverslag

Bijna-botsing tussen een lege reizigerstrein en  
een andere reizigerstrein  
Denderleeuw - 11/07/2023

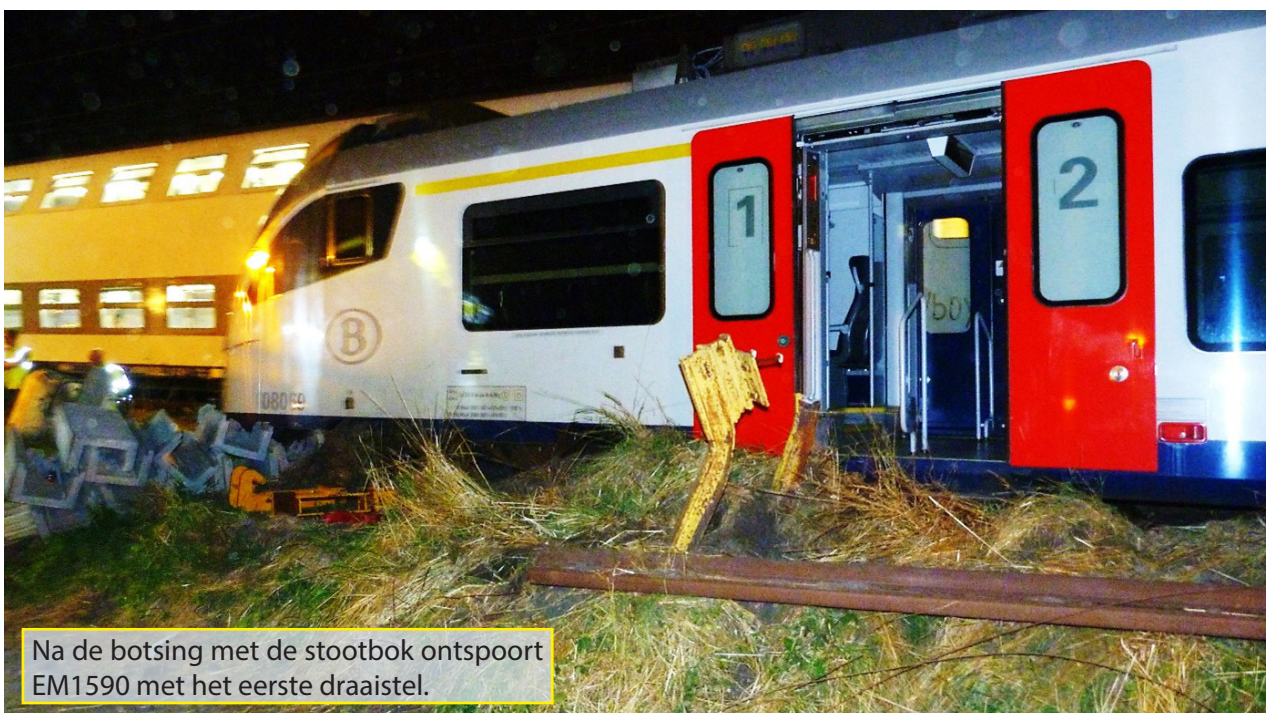
Het einde van het doodspoor wordt aangegeven door een stootbok met merkbord dat door de treinbestuurder visueel waargenomen moet worden. Van zodra de afstand tussen een stootbok en de kop van een trein minder dan 200 meter bedraagt, moet de treinbestuurder de snelheid beperken tot maximum 20 km/u. Op de dag van het ongeval rijdt de treinbestuurder met een snelheid van ongeveer 28 km/u tot aan het eind van het doodspoor en rijdt hij de stootbok aan. Hierdoor ontspoord de trein met het eerste draaistel over een afstand van 17 meter richting het naastgelegen spoor A van de lijn 89 dat parallel naast het doodspoor ligt. Hierbij belandt de trein in het vrijruimteprofiel van dit spoor. Door de aanrijding belandt ook een deel van de stootbok op spoor A van lijn 89.

Na de botsing met de stootbok ontspoord E1590 met het eerste draaistel.

De lege reizigerstrein (EM1590) botst met een snelheid van ongeveer 28 km/u met de stootbok. Aan het einde van het doodspoor 091 is er geen spoor meer en komt de trein te ontsporen in de richting van het vrijruimteprofiel van het naastgelegen spoor A van de lijn 89.

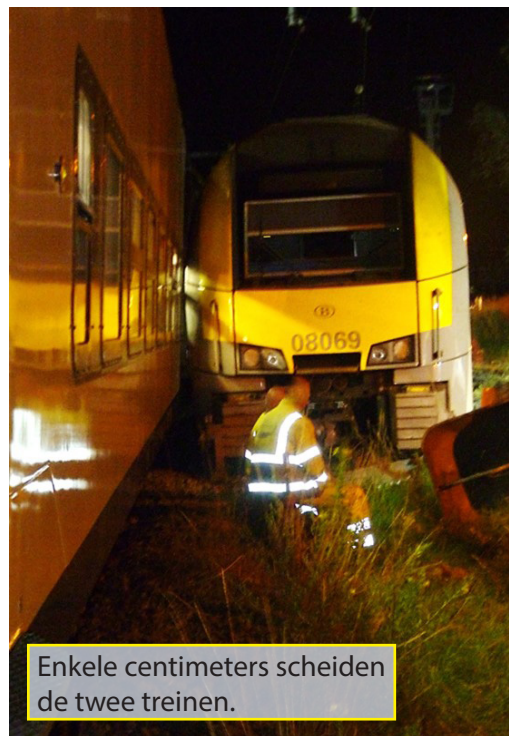
Ongeveer één kilometer afwaarts van het station van Denderleeuw, ter hoogte van de ontspoorde trein, rijdt de reizigerstrein een deel van de stootbok aan waarna de treinbestuurder de reizigerstrein tot stilstand brengt. De reizigerstrein rijdt rakelings naast de ontspoorde trein; beide treinen bevinden zich slechts op enkele centimeters van elkaar.

De bijna-aanrijding door reizigerstrein E5141 wordt veroorzaakt door de aanwezigheid van de lege reizigerstrein EM1590 in het vrijruimteprofiel van spoor A van de lijn 89.

Enkele centimeters scheiden de twee treinen.
