Bulletin d'Informations Générales

Heurt d'un travailleur par un train de voyageurs

Bleret - 27/10/2023

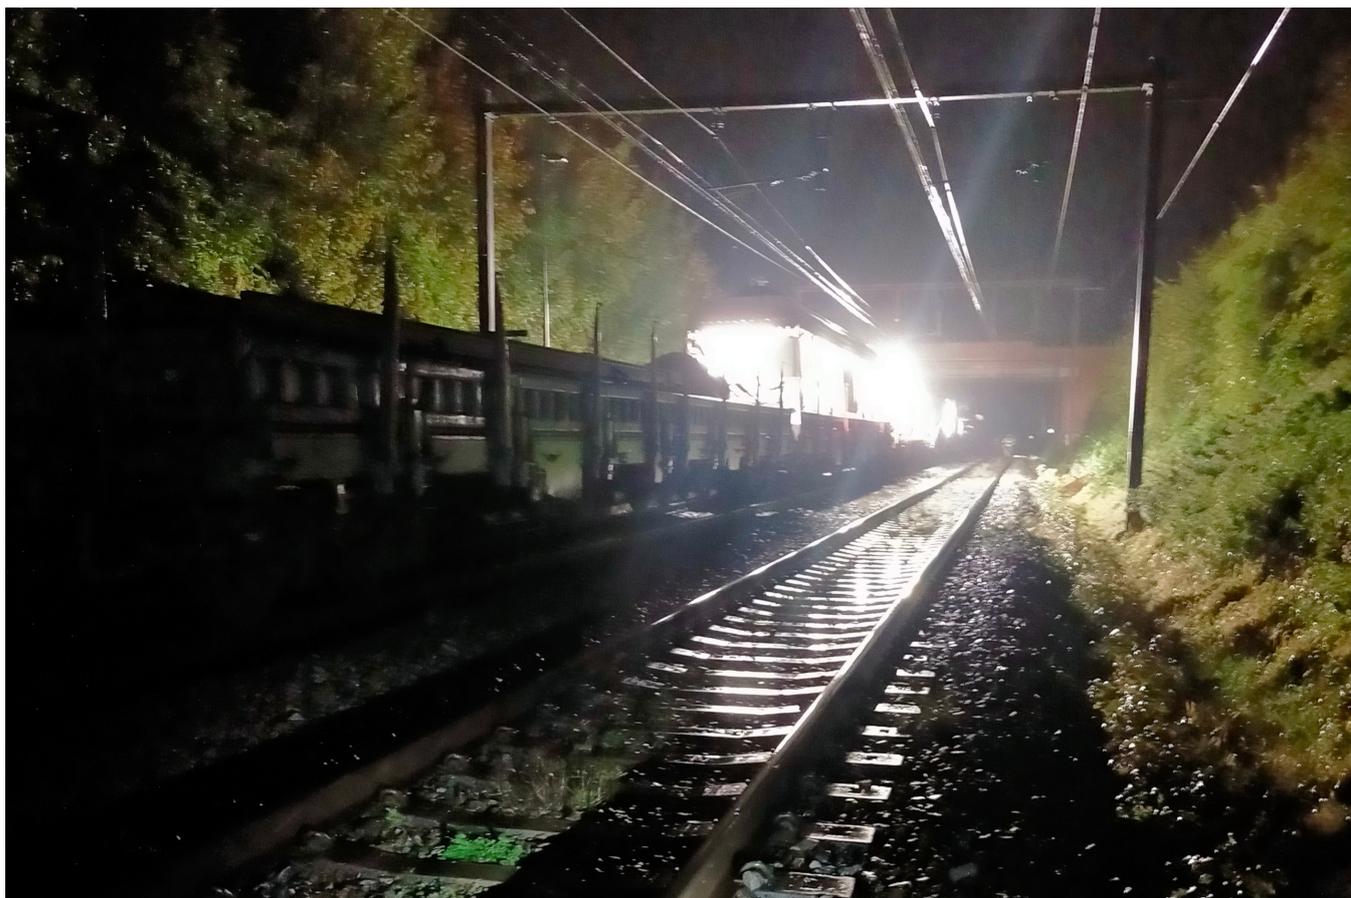
Un peu avant 1h27, un ouvrier de l'équipe se trouve dans le gabarit de la voie A pour une raison encore à déterminer par l'enquête.

Vers 1h27, un train de la SNCB passe sur la voie A et heurte l'ouvrier : grièvement blessé, il est emmené par les services de secours à l'hôpital.
