Zusammenfassung
Sicherheitsuntersuchungsbericht
Aufprall eines Personenzuges auf einen Bahnarbeiter
eines Subunternehmers
Bleret - 27.10.2023

September 2025

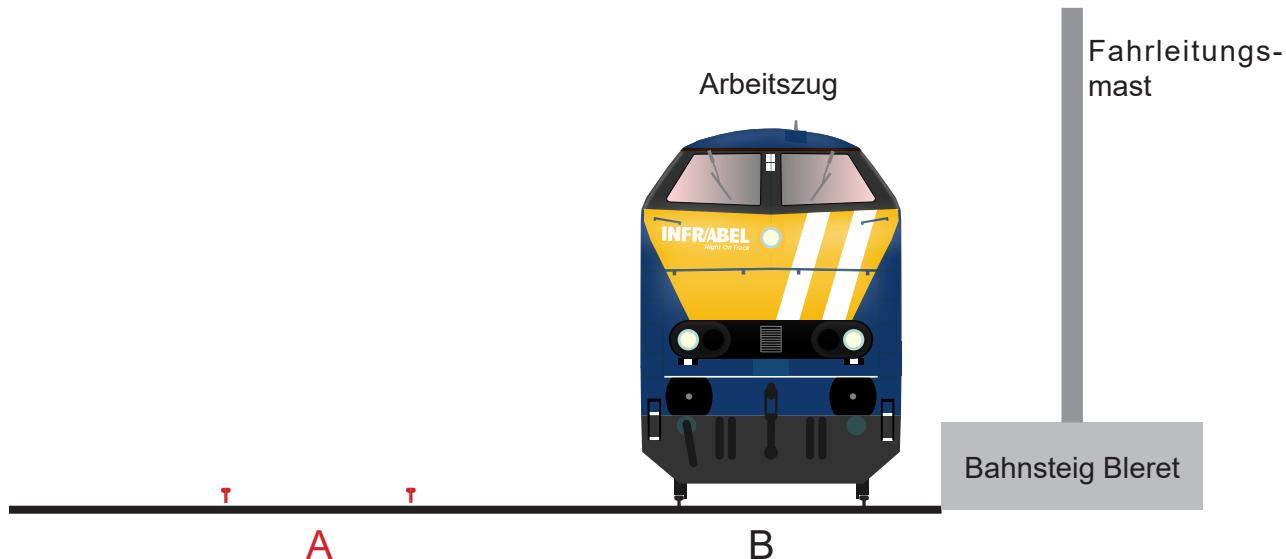
In der Nacht von Donnerstag, den 26. auf Freitag, den 27. Oktober 2023 werden in Höhe von Bleret Arbeiten auf dem Gleis B der Linie 36 durchgeführt: Diese Arbeiten werden vom Subunternehmer Mobix durchgeführt, bei denen Fahrleitungsmasten außerhalb des Gleises B in Sockel platziert werden, die in einer vorigen Bauphase bereits dafür vorbereitet wurden.

Diese Arbeiten betreffen nicht Gleis A und der Bahnverkehr auf diesem Gleis wird nicht unterbrochen.
