Rapport d'Enquête de Sécurité

Heurt d'un agent d'un sous-traitant par un train de voyageurs

Bleret - 27/10/2023

Septembre 2025

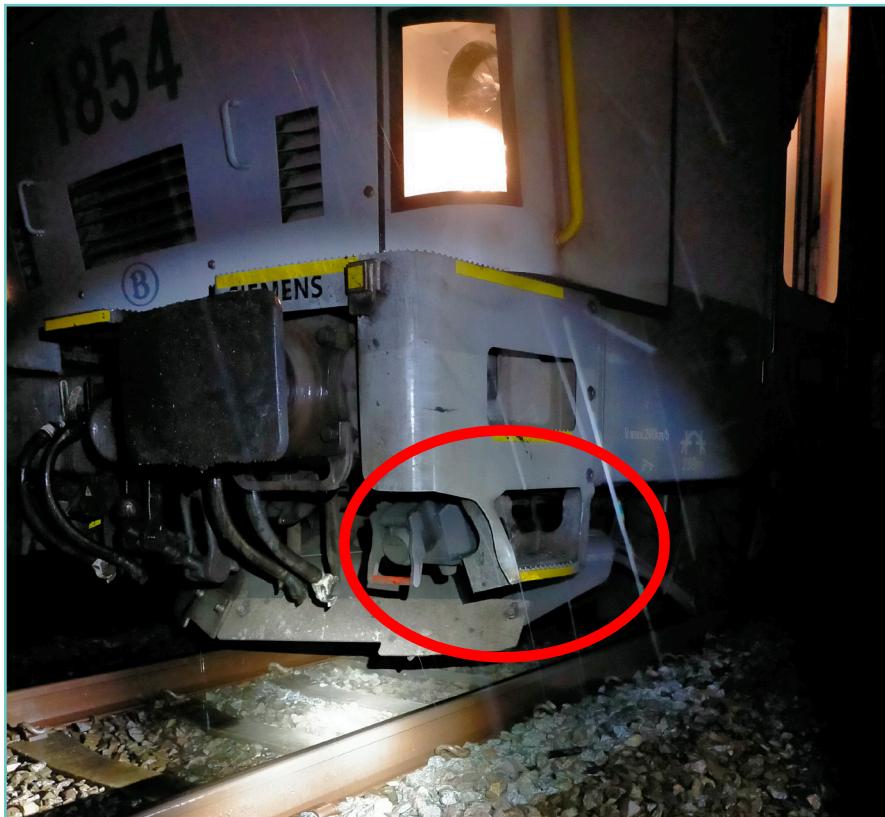
La locomotive du train de voyageurs a subi quelques légers dégâts au niveau d'un marchepied.

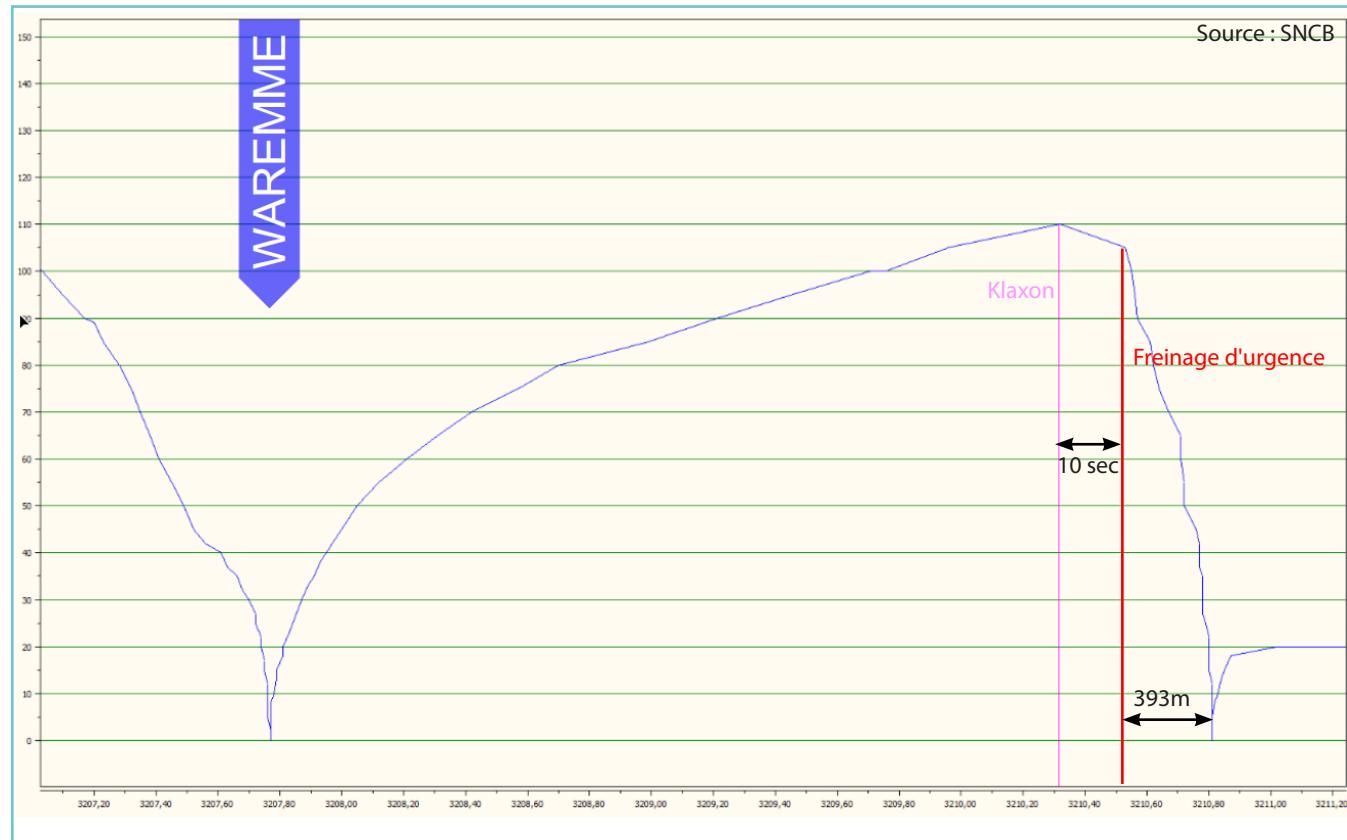
Selon les données enregistrées à bord du train :

- Le train était en phase d'accélération après son arrêt commercial à Waremme (situé à un peu moins de 3 kilomètres du lieu de l'accident).
- A l'approche du train de travaux, le conducteur klaxonne durant 2 secondes ; la vitesse du train E522 est d'environ 109km/h (soit 30,28m/s).
- 10 secondes plus tard, le train a parcouru une distance d'environ 300 mètres et le train se trouve à environ 50 mètres de l'ouvrier dans la voie : le conducteur (qui aperçoit l'agent) enclenche un freinage d'urgence.
- La vitesse du train au moment du heurt est de 108km/h.
- Le train s'immobilise 393 mètres après que le freinage d'urgence a été enclenché.

Selon les analyses effectuées par la SNCB, les freins ont fonctionné tel qu'attendu.

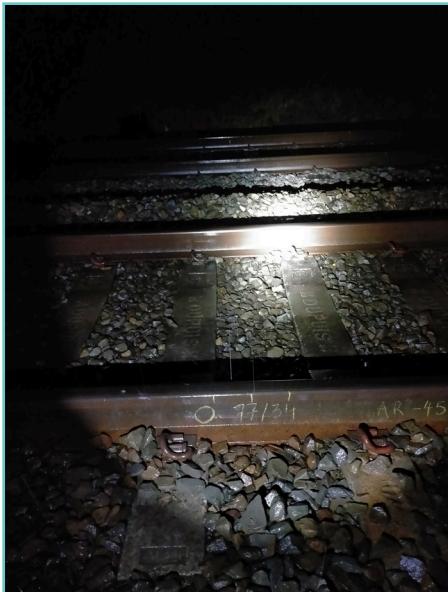
Exemple de trait d'alignement

Une fois l'emplacement du poteau déterminé, la localisation précise de l'axe des futurs poteaux est marquée, en dessinant un trait sur le rail de l'autre voie à hauteur de l'emplacement déterminé. Ce travail est effectué pendant la phase de préparation des travaux, avec comme mesures de sécurité soit la mise hors service de la voie, soit avec un ou deux facteurs (en cas de voie en service).

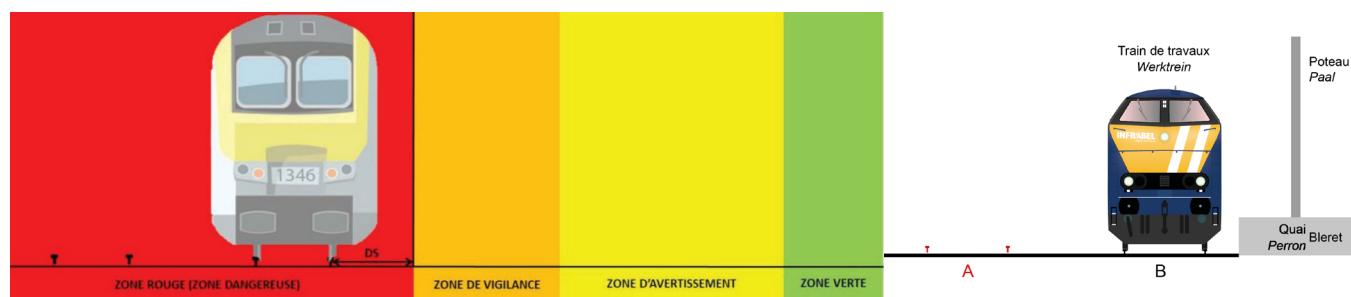
La nuit de l'accident, le travail consiste à placer des poteaux à l'extérieur de la voie B (côté quai) : la voie B est hors service et le train de travaux se trouve sur cette voie. Selon la planification des travaux à Bleret, les travaux se déroulent sur le côté extérieur de la voie B (zone d'avertissement) et ils ne risquent pas de provoquer d'empiètement dans la zone dangereuse de la voie A adjacente en service.

Avec le déplacement de l'agent dans la voie A en service pour aller tracer le trait d'alignement, la qualification de la situation change : il s'agit de travaux sans empiètement prévu mais avec un risque d'empiètement. Dans cette situation, le Fascicule 63 d'Infrabel spécifie la hiérarchie des mesures de sécurité, dont celle d'une "supervision par un agent dédié (agent garde-frontière)". Le rôle de l'agent garde-frontière est d'avertir le personnel, lorsque celui-ci (entre autres) approche ou franchit la limite de la zone de chantier.

La nuit de l'accident, durant les travaux, aucune supervision par un agent garde-frontière n'a été prévue ni mise en place.
