Résumé Rapport d'Enquête de Sécurité

Heurt d'un agent d'un sous-traitant par un train de voyageurs

Bleret - 27/10/2023

Septembre 2025

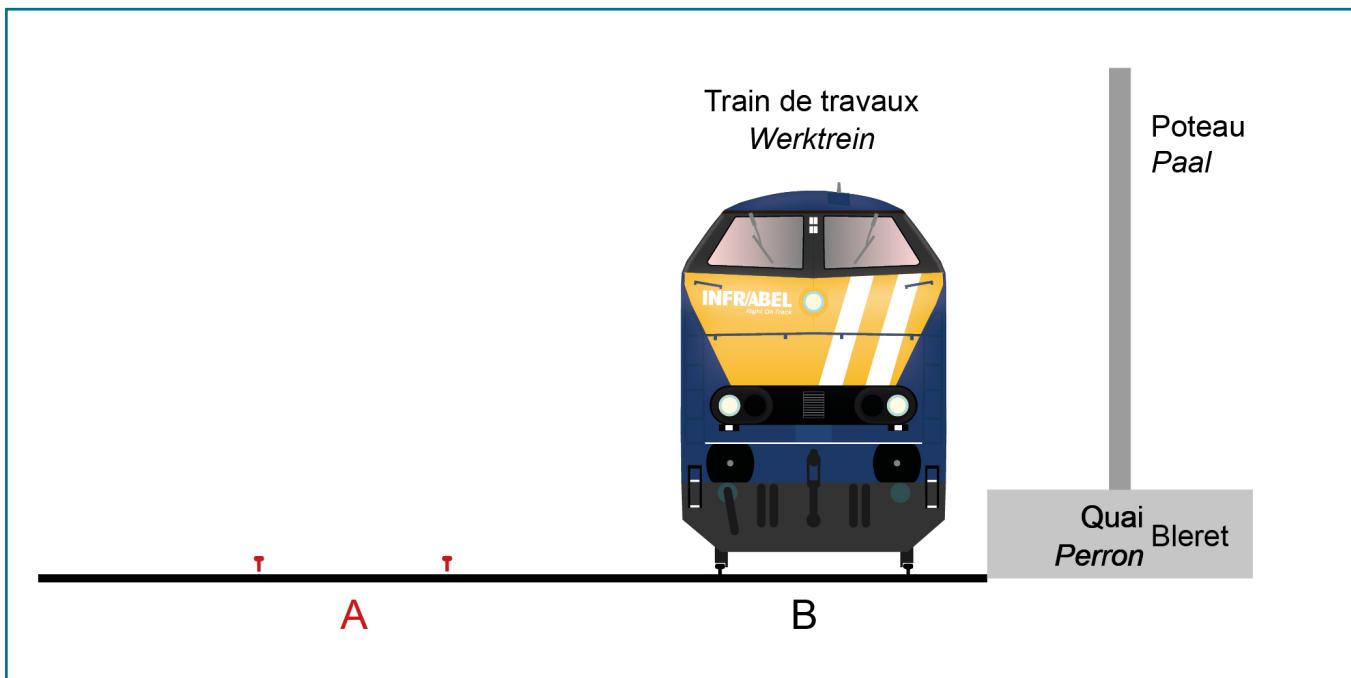
Dans la nuit du jeudi 26 au vendredi 27 octobre 2023, des travaux sont organisés sur la voie B de la ligne 36 à hauteur de Bleret : ces travaux sont menés par le sous-traitant Mobix et consistent à placer des poteaux caténaires à l'extérieur de la voie B, dans des socles préparés lors de phases précédentes.

La voie A n'est pas concernée par ces travaux et le trafic n'y est pas interrompu.
