# Veiligheidsonderzoeksverslag

Aanrijding van een arbeider van een onderaannemer  
door een reizigerstrein  
Bleret - 27/10/2023

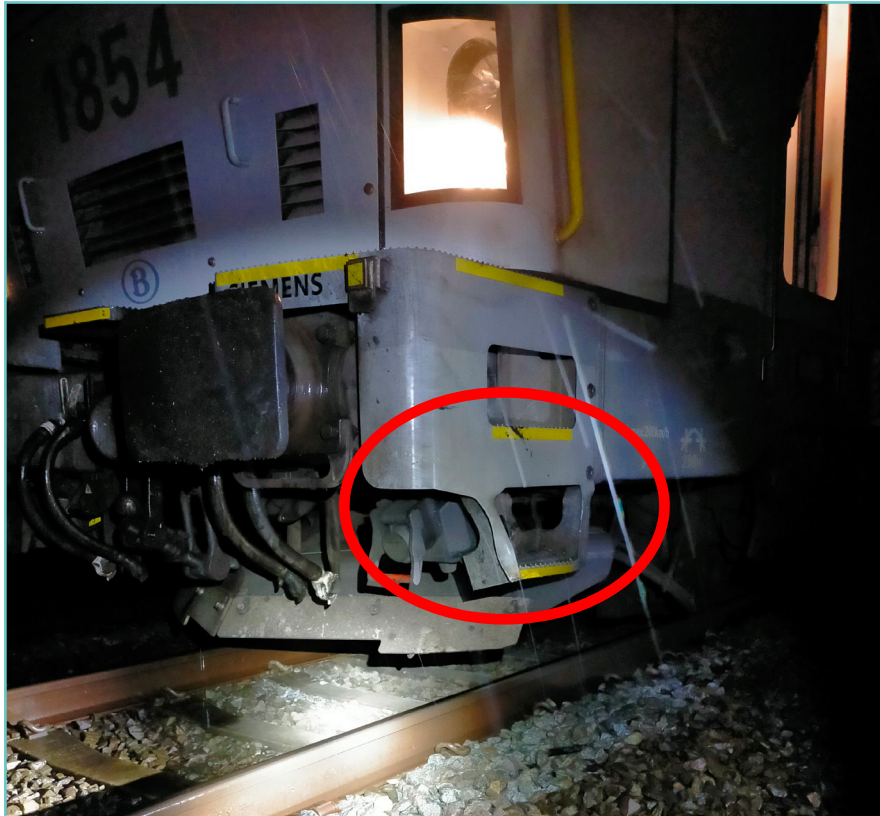
De locomotief van de reizigerstrein liep lichte schade op ter hoogte van een opstaptrede.

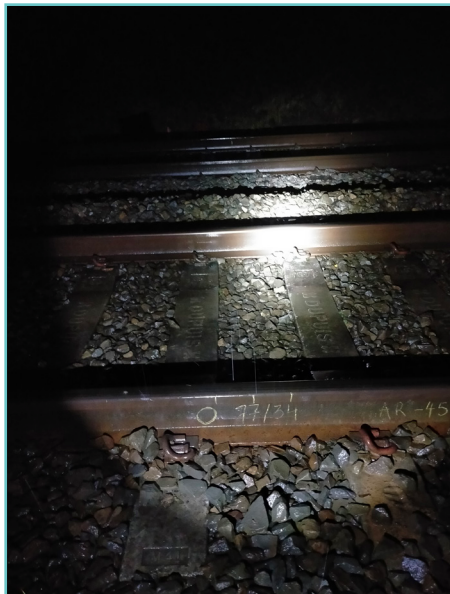
Voorbeeld van een uitlijningslijn

Zodra de locatie van de paal is bepaald, wordt de precieze locatie van de as van de toekomstige palen gemarkeerd door een lijn te trekken op de spoorstaaf van het andere spoor, ter hoogte van de bepaalde locatie. Dit werk wordt tijdens de voorbereidende fase van de werken uitgevoerd, met als veiligheidsmaatregel het buiten dienst stellen van het spoor of het inzetten van één of twee schildwachters (bij een spoor in dienst).

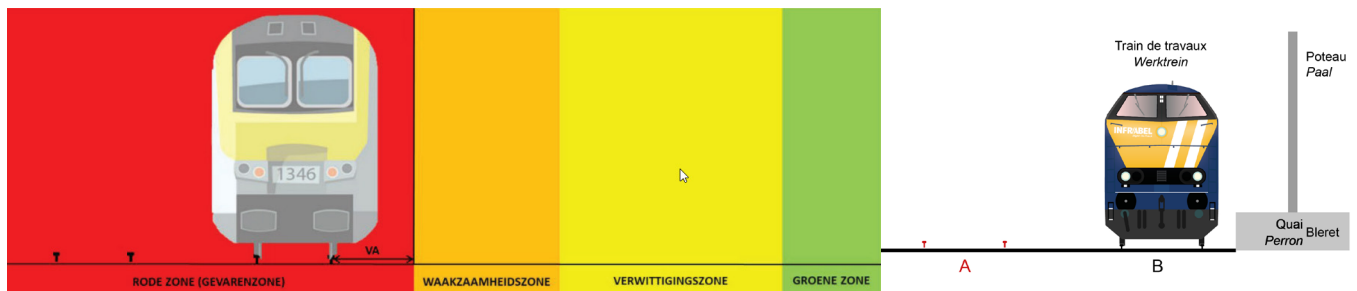
In de nacht van het ongeval bestaat het werk uit het plaatsen van palen aan de buitenkant van spoor B (perron-zijde): spoor B is buiten dienst en de werktrein bevindt zich op dit spoor. Volgens de planning van de werken in Bleret vinden de werken plaats aan de buitenkant van spoor B (verwittigingszone) en houden geen risico in op een indringing in de gevarenszone van het naastliggende spoor A in dienst.

Met de verplaatsing van de medewerker naar spoor A in dienst om de uitlijningslijn te trekken, verandert de kwalificatie van de situatie: het gaat om werken zonder voorziene indringing maar met een risico op indringing. In deze situatie specificeert Bundel 63 van Infrabel de hiërarchie van de veiligheidsmaatregelen, waaronder "toezicht door een aangeduid bediende (grenswachter)". De rol van de grenswachter is om het personeel te waarschuwen wanneer het (onder andere) de grens van de werfzone nadert of overschrijdt.

In de nacht van het ongeval was er tijdens de werken geen toezicht door een grenswachter voorzien of ingesteld.
