Allgemeines Informationsblatt
Zusammenstoß zwischen einem leeren Personenzug
und einem Eisenbahnkran
Belsele
12. März 2024

Zusammenstoß zwischen einem leeren Personenzug und einem Eisenbahnkran, der eine Entgleisung des Personenzuges verursacht

Am 12.03.2024, gegen 23.21 Uhr

Linie 59 Gleis A am Kilometerstein 27.662

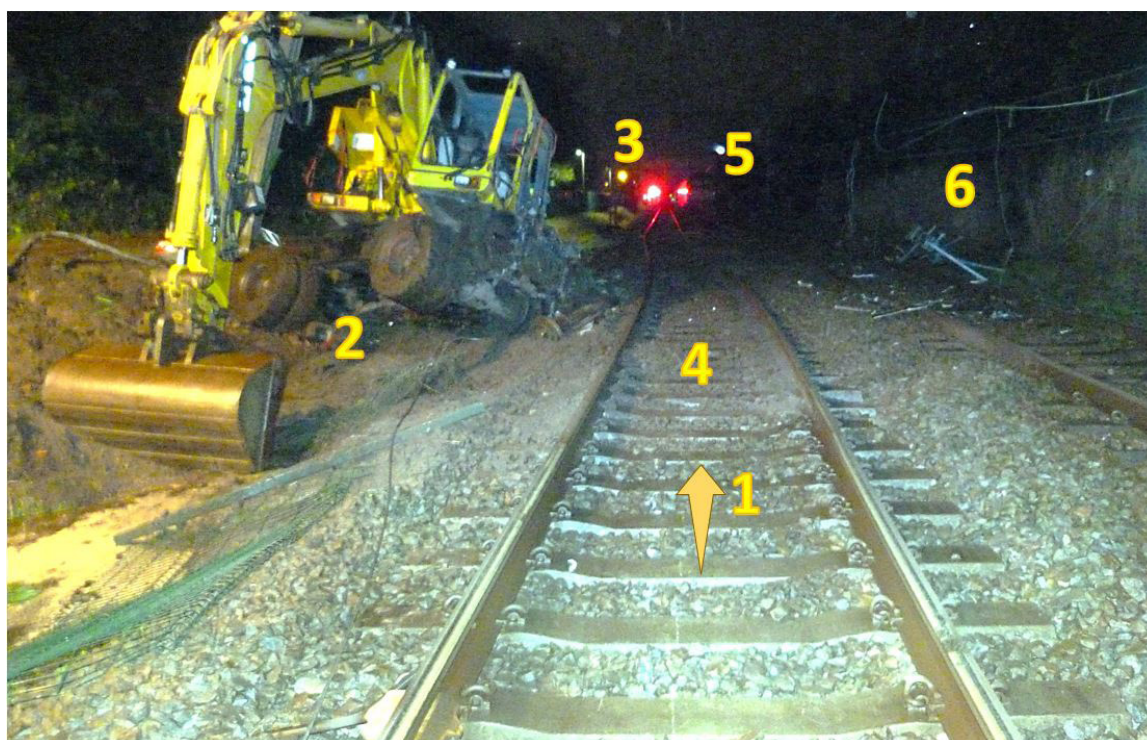
1. Linie 59 Gleis A, Fahrtrichtung EM2772	2. Eisenbahnkran
3. EM2772	4. Stelle des Zusammenstoßes EM2772 mit dem Eisenbahnkran; Gleisverwerfung
5. E1822 auf der Linie 59 Gleis B	6. Beschädigungen an der Fahrleitung

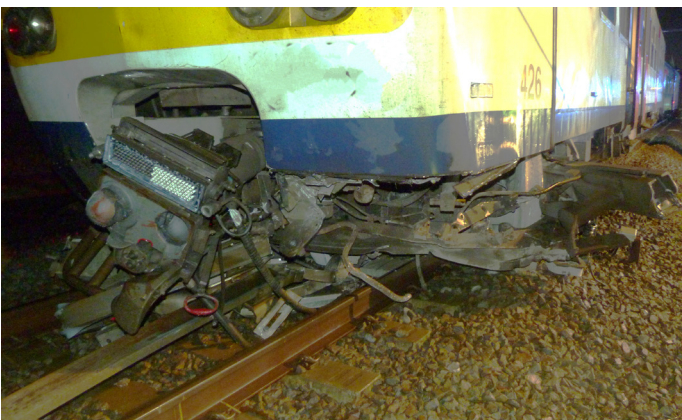
Bild: Vorderseite EM2772

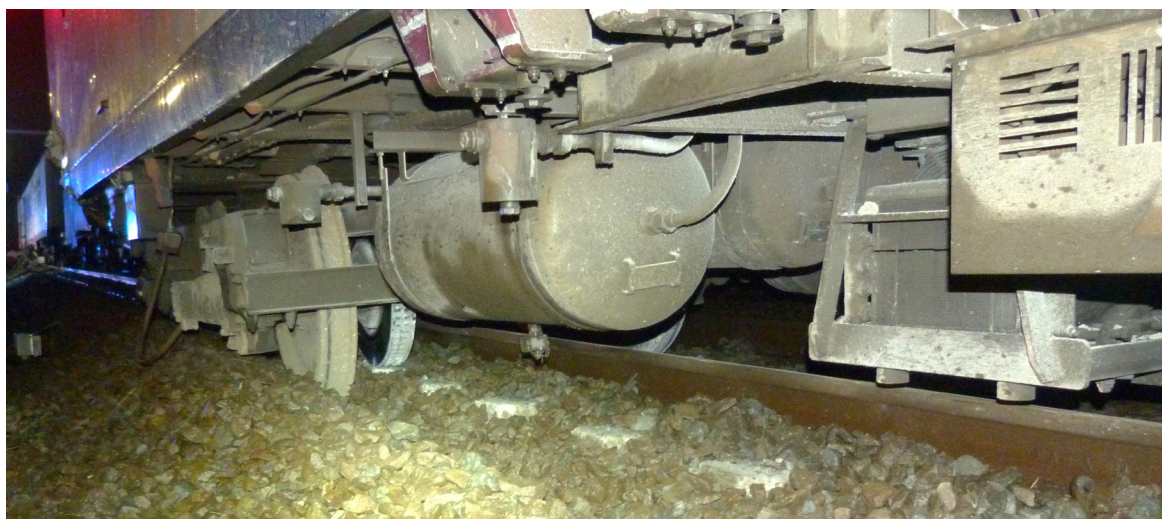
Bild: entgleistes Drehgestell Nr. 3
