# Algemeen Informatie Bulletin

## Botsing van een lege reizigerstrein met een spoorwegkraan

Belsele  
12 maart 2024

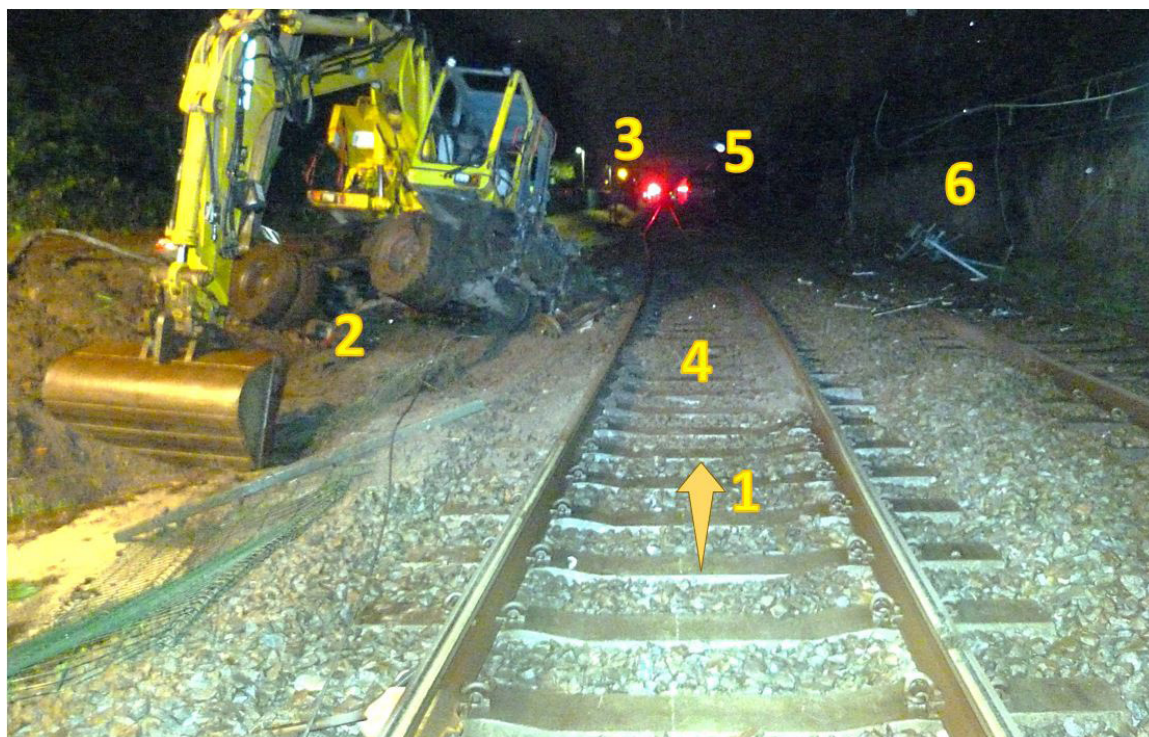
Omstreeks 23.20 uur verzakt de spoorwegkraan, ter hoogte van KP 27.662 van L59, en komt hierbij in het vrijruimteprofiel terecht van spoor A van L59. De bestuurder van de spoorwegkraan kan tijdig zijn stuurcabine verlaten.

Omstreeks 23.21 uur rijdt de lege reizigerstrein EM2772 de spoorwegkraan aan en ontspoort met vier draaistellen.

| 1) L59 spoor A, rijrichting EM2772 | 2) Spoorwegkraan |
| 3) EM2772 | 4) Locatie botsing EM2772 met spoorwegkraan; knik in spoor |
| 5) E1822 op L59 spoor B | 6) Schade aan bovenleiding |
