# Zusammenfassung Sicherheitsuntersuchungsbericht

Zusammenstoß zwischen einem leeren Personenzug  
und einem Zweiwege-Kran  
Belsele - 12.03.2024

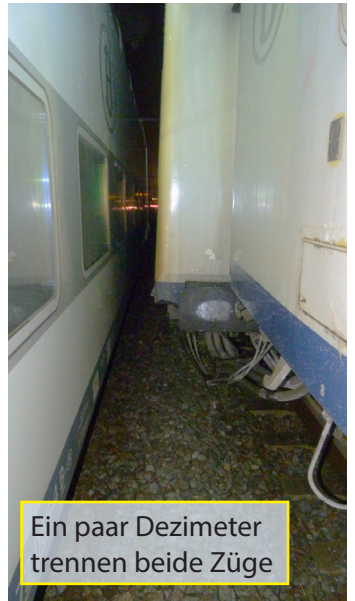
Aus der Gegenrichtung kommt auf Gleis B der Personenzug E1822 angefahren. Der Triebfahrzeugführer sieht Funken in Höhe der Fahrleitung und führt eine Notbremsung durch. Beim Bremsen fährt dieser Zug ein paar Dezimeter am zweiten Personenwagen des Zuges EM2772 entfernt vorbei.

Ein paar Dezimeter trennen beide Züge

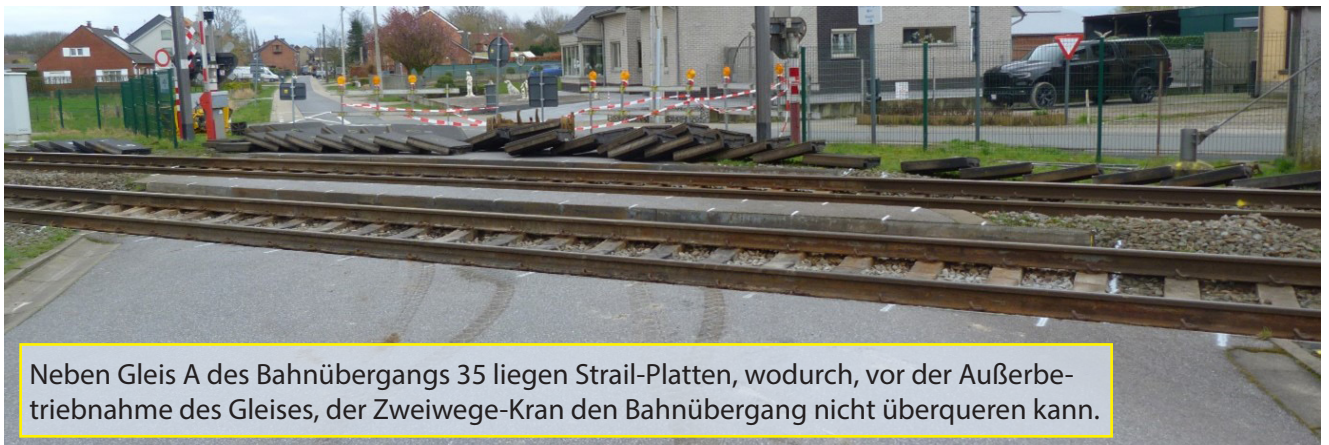
Neben Gleis A des Bahnübergangs 35 liegen Strail-Platten, wodurch, vor der Außerbetriebnahme des Gleises, der Zweiwege-Kran den Bahnübergang nicht überqueren kann.

Ein beitragender Faktor ist das Versetzen des Zweiwege-Krans vor der Einweisung vor Arbeitsbeginn, und vor der Genehmigung des Arbeitsbeginns durch den Infrastrukturbetreiber.

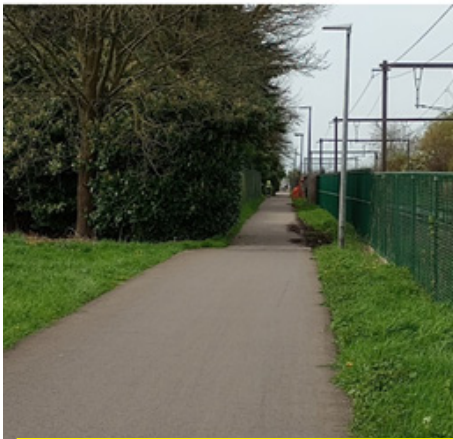
Ein beitragender Faktor ist auch der eingeschränkte Zugang und die Stabilität des Untergrunds auf dem Radschnellweg.

Aufgrund einer Verengung des Radschnellweges weicht der Zweiwege-Kran auf die sumpfige Böschung aus, wobei er dann ins Gleis abrutscht.

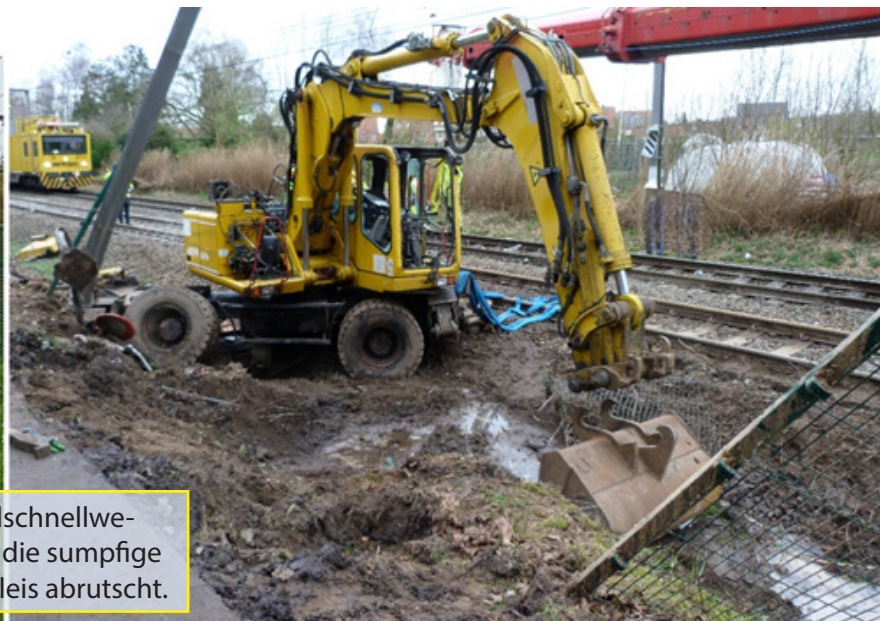
Die direkte Ursache für den Zusammenstoß des Zweiwege-Krans mit dem Zug ist das Abrutschen des Zweiwege-Krans ins Lichtraumprofil des Gleises infolge des Absinkens des Untergrunds des Radschnellweges, auf dem der Zweiwege-Kran fuhr.

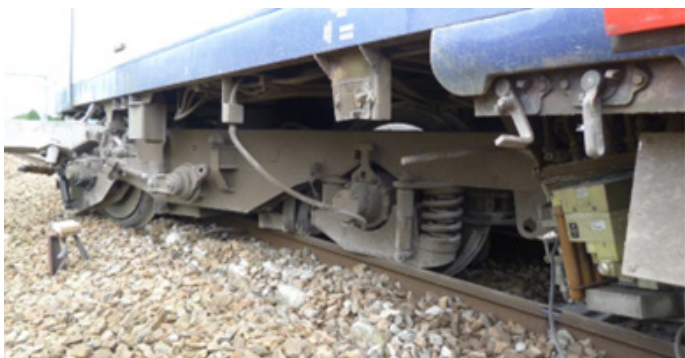
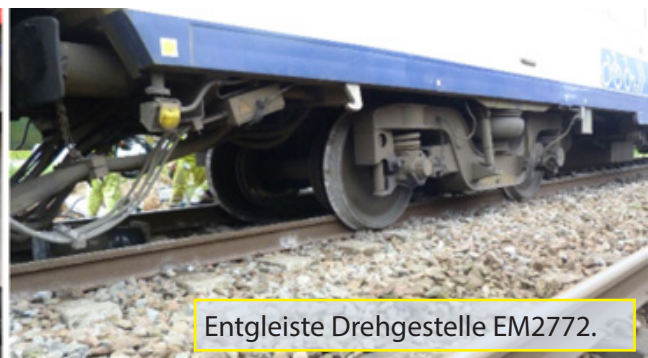
Durch diesen Aufprall entgleist der leere Personenzug.

Entgleiste Drehgestelle EM2772.
