# Rapport d'Enquête de Sécurité

Collision entre un train de voyageurs à vide  
et une grue rail-route  
Belsele - 12/03/2024

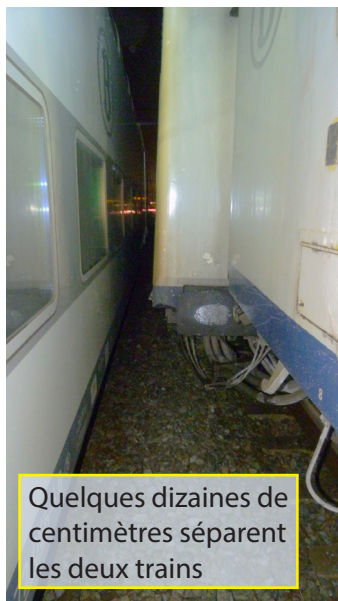
Quelques dizaines de centimètres séparent les deux trains

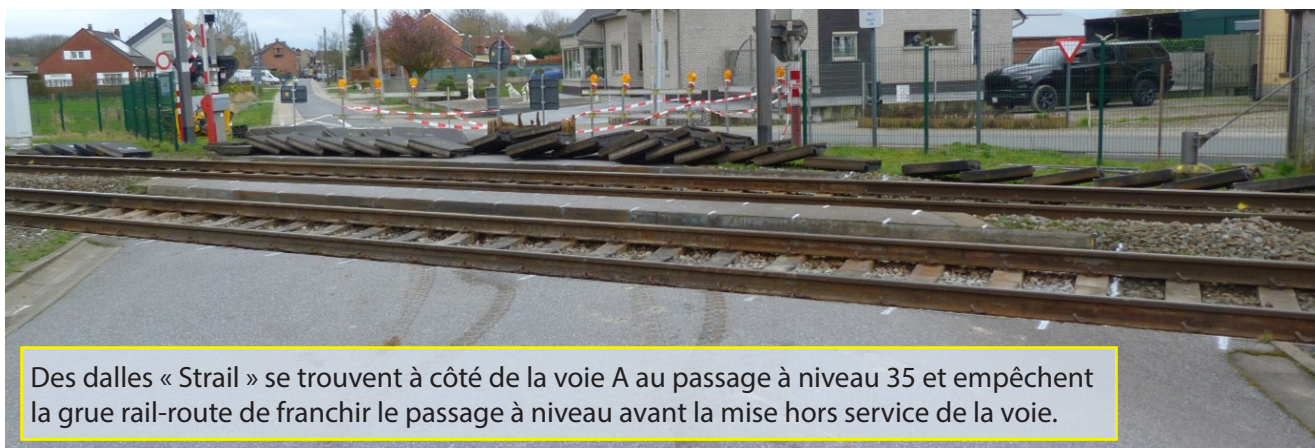
Des dalles « Strail » se trouvent à côté de la voie A au passage à niveau 35 et empêchent la grue rail-route de franchir le passage à niveau avant la mise hors service de la voie.

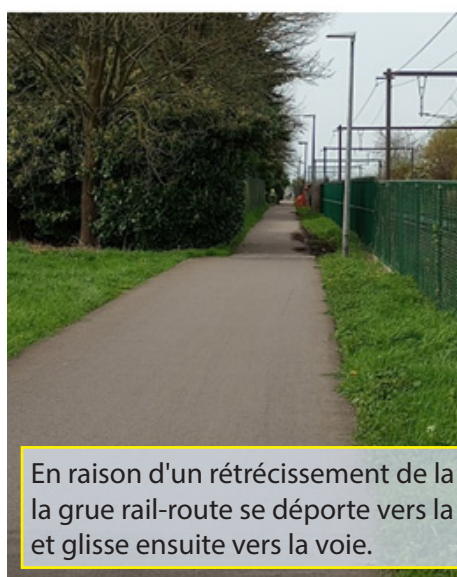
En raison d'un rétrécissement de la piste cyclable, la grue rail-route se déporte vers la berme humide et glisse ensuite vers la voie.

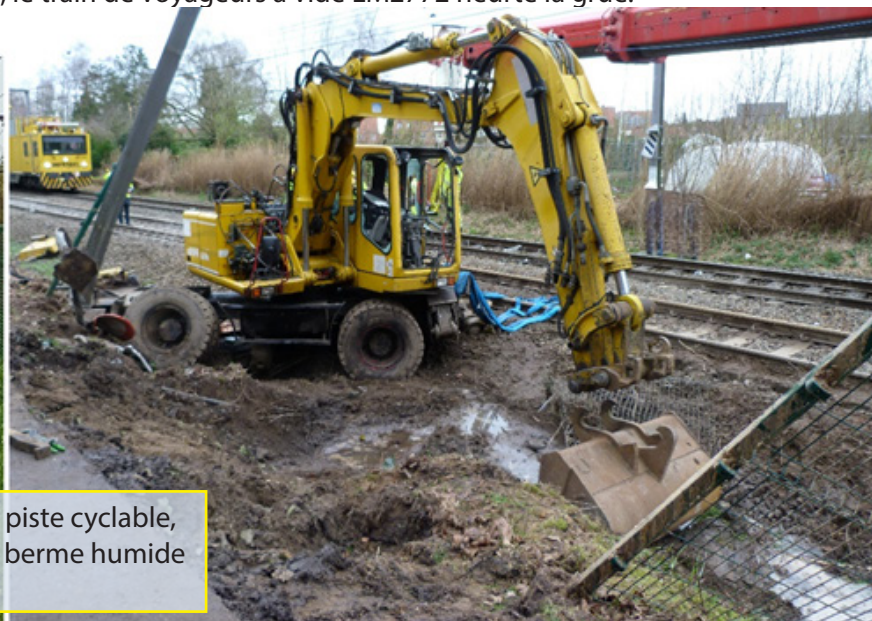
La cause directe de la collision entre le train et la grue rail-route est le glissement de la grue rail-route dans le gabarit de la voie, à la suite de l'affaissement de l'assise de la piste cyclable sur laquelle la grue rail-route circulait.

Le train de voyageurs à vide déraille à la suite de cette collision.

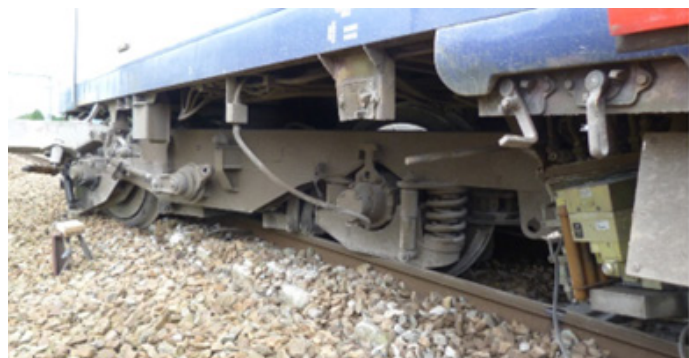
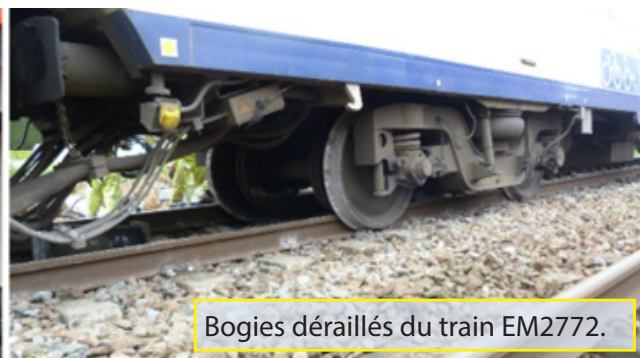
Bogies déraillés du train EM2772.

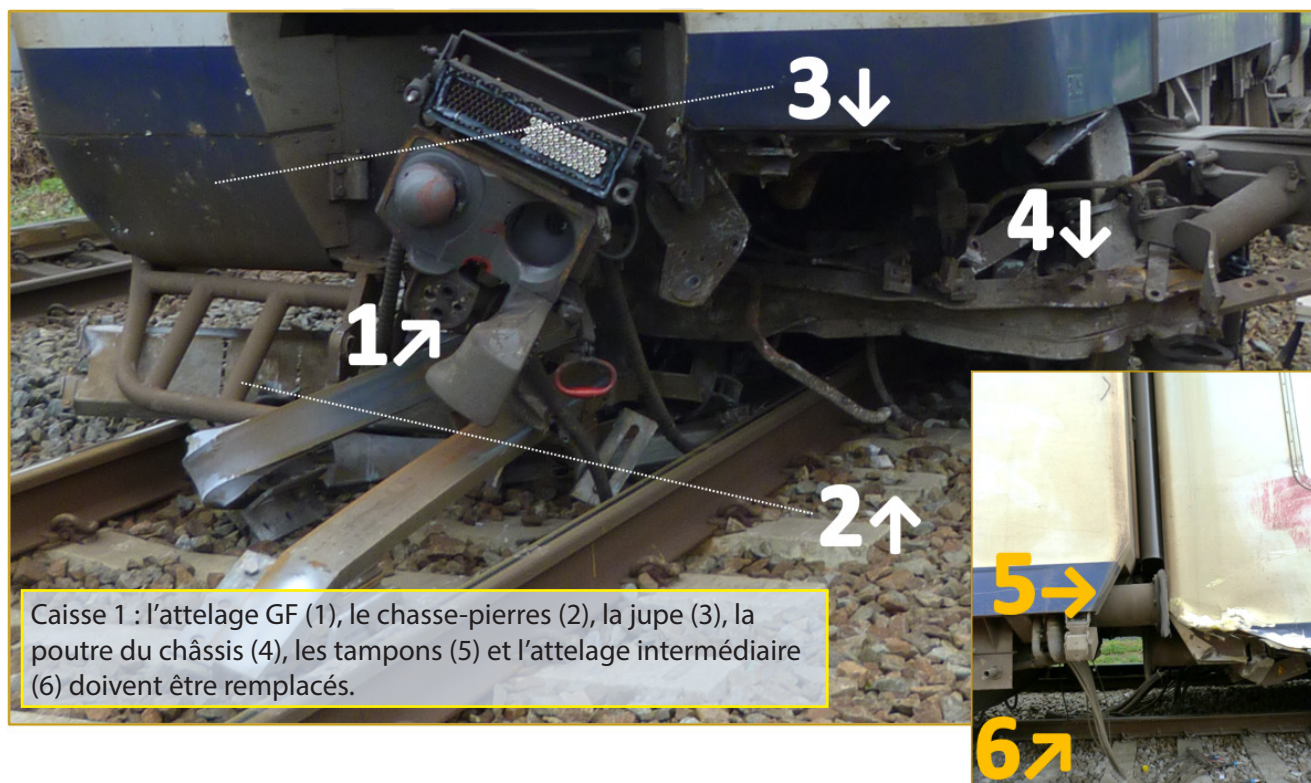
##### • Caisse 1

- Une réparation et/ou un remplacement sont nécessaires pour l'attelage GF, le chasse-pierres, la jupe, les conduites d'air et de frein, les supports, les robinets, une poutre du châssis, les marchepieds mobiles, la soute à bagages techniques élargie, les tampons, l'attelage intermédiaire, le guidage de porte SAS, les pivots de châssis et la suspension secondaire, les réservoirs d'air, le boîtier du chauffage, les antennes ETCS, le conteneur de bobines, les hacheurs 1 et 2 (et leur groupe moto-ventilateur), le boîtier de résistance, la conduite d'air et les pivots de châssis des bogies 1 et 2.
- Des travaux de soudure, de meulage et de peinture sont nécessaires à l'extérieur.
- Sur le toit, il faut entre autres réinstaller le spoiler, l'air conditionné, les ailettes du toit et les boîtes à filtres.

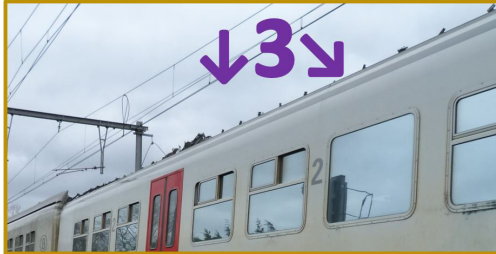
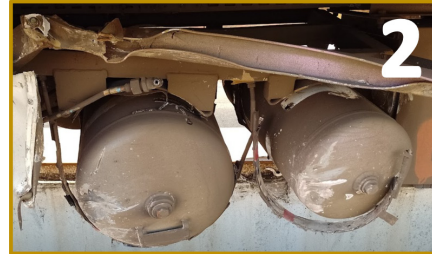
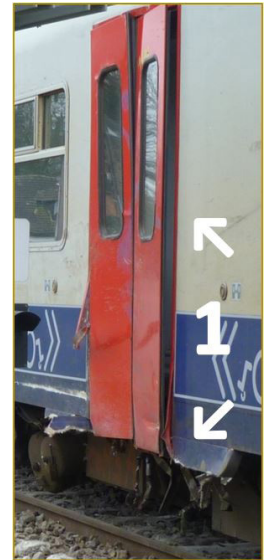
- Caisse 2

- Une réparation et/ou un remplacement sont nécessaires pour les portes SAS, les tampons, l'attelage intermédiaire, les marchepieds, le boîtier du chauffage, (le cadre de fixation pour) le réservoir d'air (2), les vantaux, bras et cadre de porte (1), le support et le câblage pour l'indicateur de vitesse ETCS, le réservoir de déchets WC, le réservoir d'eau WC.
- Des travaux de soudure, de meulage et de peinture sont nécessaires à l'extérieur.
- Sur le toit, les supports des antennes ETCS-GPS et les ailettes de toit (3) doivent notamment être renouvelés.

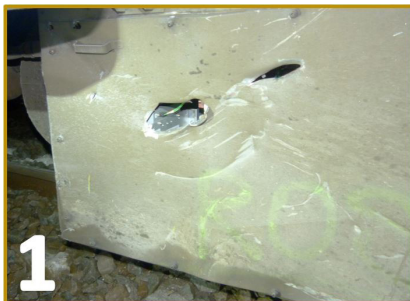
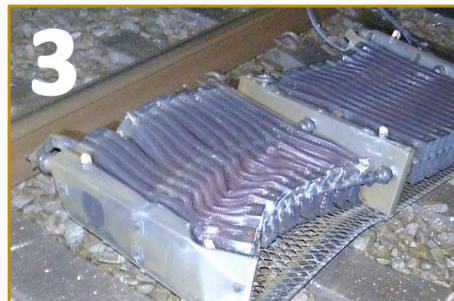
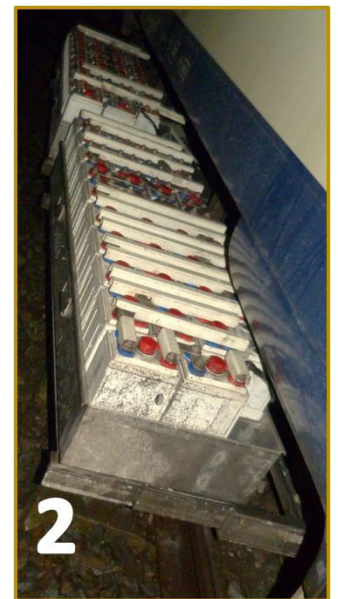
- Caisse 3

- Une réparation et/ou un remplacement sont nécessaires pour les tampons, l'attelage intermédiaire, les marchepieds, les vantaux de porte, le convertisseur (1), le frein à main et l'indicateur de freinage, l'antenne ETCS, le dessiccateur d'air, le compresseur, les boîtiers de batterie (2) et les batteries (une cellule de batterie endommagée était en surchauffe et était encore chaud), l'attelage de secours.
- Des travaux de soudure, de meulage et de peinture sont nécessaires à l'extérieur.
- Sur le toit, la réparation et/ou le remplacement est nécessaire pour la climatisation de la cabine de conduite, les ailettes du toit, le pantographe et la pompe, les isolateurs, le paratonnerre, les résistances de toit (3), la boîte à soufflage et la cabine DUR (salle de données et de téléchargement).

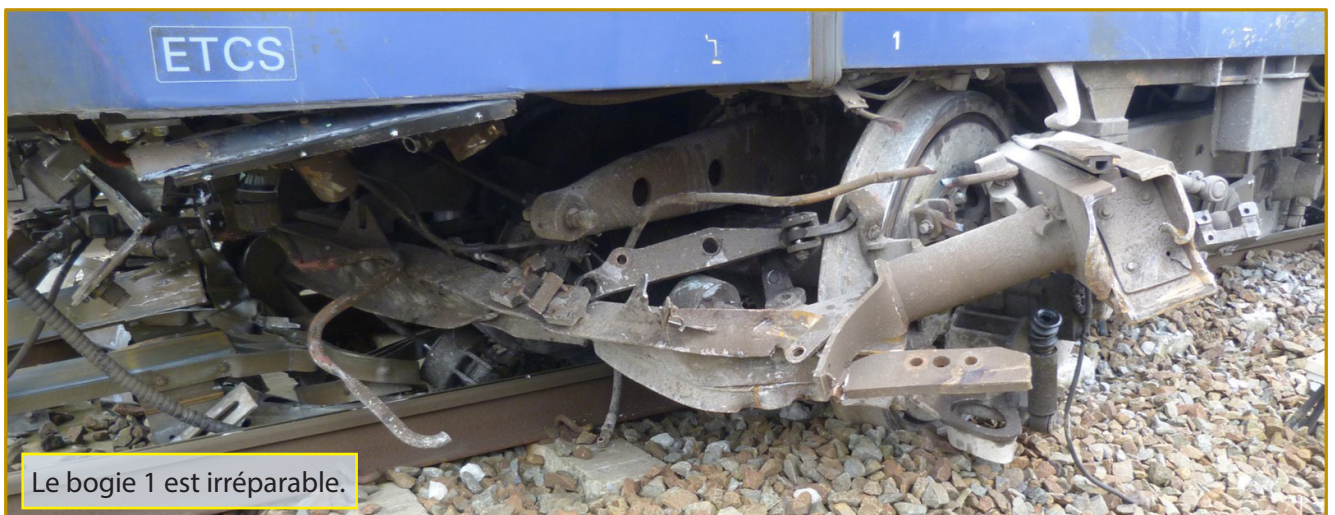
Le premier bogie est irréparable ; les autres bogies seront démontés pour vérification et réparation à l'atelier des bogies (par exemple, la suspension secondaire, les indicateurs de desserrage des freins, les essieux de roue, les amortisseurs, la barre stabilisatrice, les soufflets d'air, etc.).

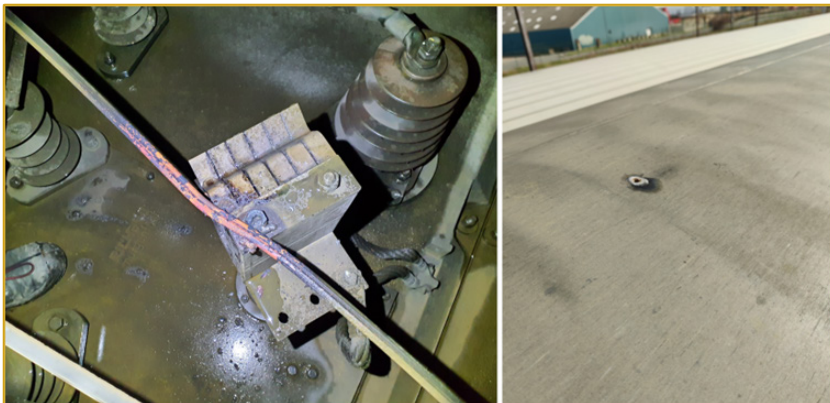
Sur le toit de la locomotive, le pantographe 3kV présente de légers dommages et il y a des traces de court-circuit sur le pantographe 25kV, dues à la caténaire arrachée.

Les deux voitures suivantes présentent également des dommages dus au contact avec la caténaire arrachée (par exemple, un trou foré par la chaleur dans le toit).

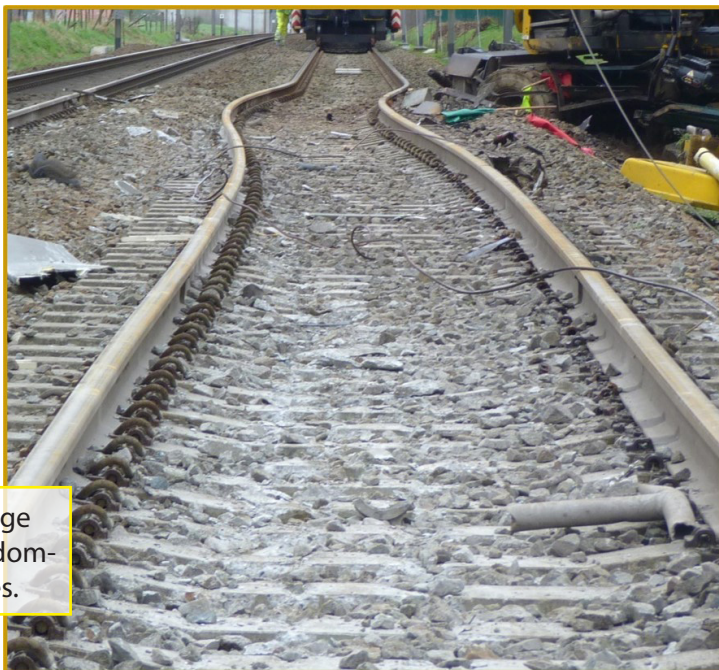
- Entre la BK 27.640 et la BK 27.960, les traverses sont endommagées : 533 traverses de type M41 et 2132 crapauds Pandrol de type e2032 doivent être remplacées.
- À la hauteur des BK 27.640, BK 27.740 et BK 27.640, les rails sont endommagés : trois rails de 18 mètres, de type 60E1, doivent être remplacés.
- 110 tonnes de ballast de type 31.5/50 doivent être reconstituées.

→ Sur le lieu de l'accident, il y a eu un « serpentage de voie » après la collision. Les traverses sont endommagées et les crapauds Pandrol ont été arrachés.

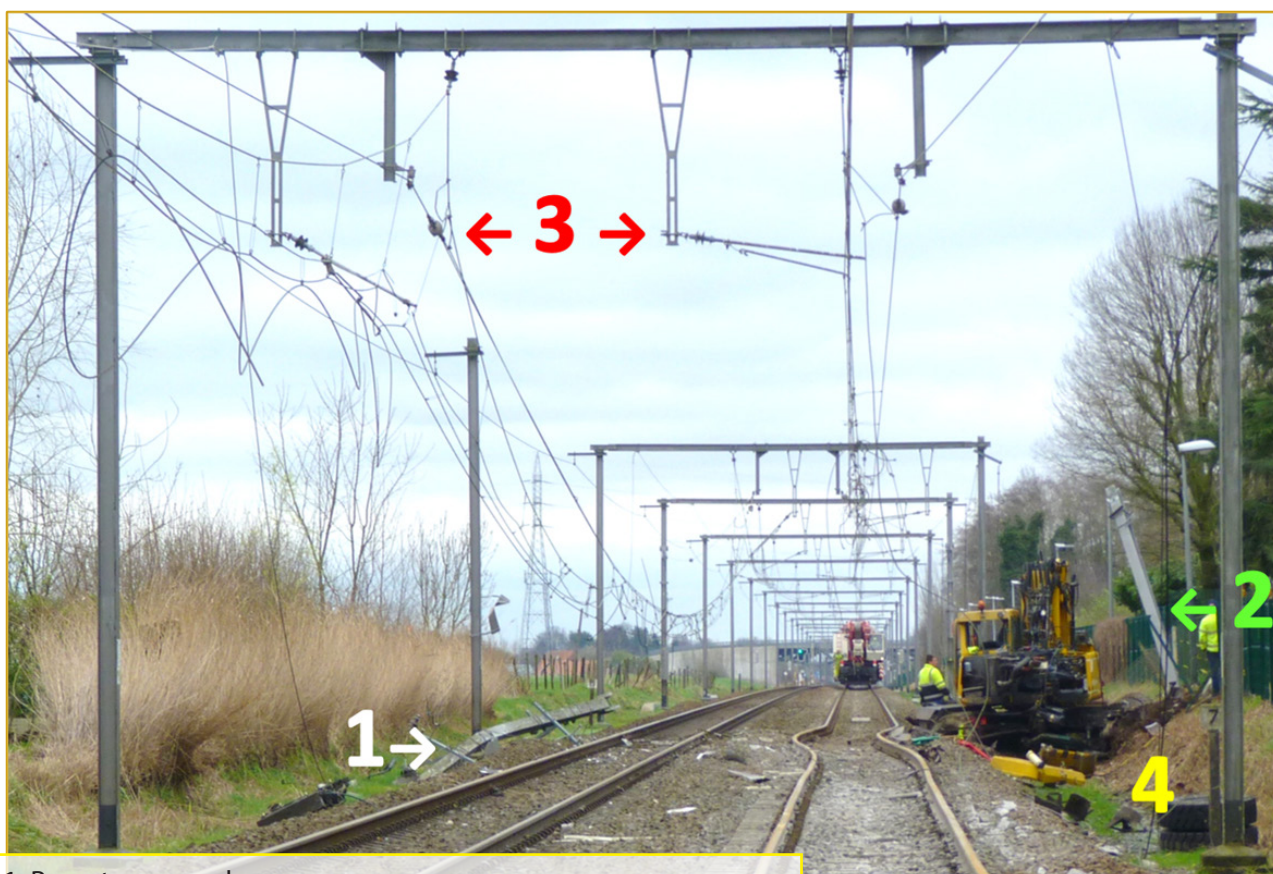
- Environs immédiats de la voie :
  - Le talus, le fossé et la clôture où la grue rail-route est tombée doivent être réparés.

1. Barre transversale
2. Poteau caténaire 27/21
3. Fils de contact, câbles porteurs, liaisons équipotentiels, ...
4. Talus/fossé

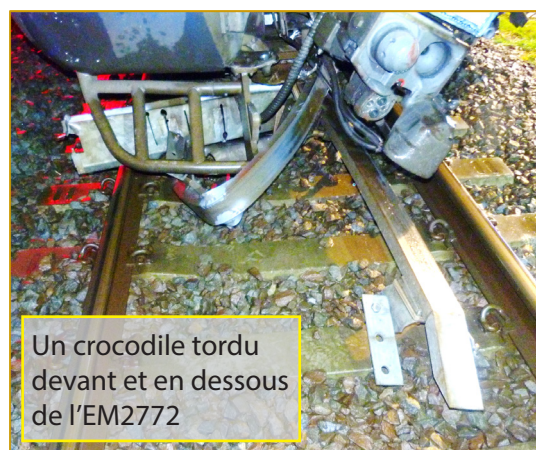
- Signalisation :
  - Deux nouveaux crocodiles doivent être placés.
  - Deux nouvelles balises doivent être installées : une balise commutable et une balise fixe avec codage de lieu.
- Télécommunication :
  - Un câble en fibre optique<sup>2</sup> F.59.1 a été endommagé sur une longueur de 1.557 mètres, du poteau caténaire 26/19 au poteau caténaire 28/3.

Un crocodile tordu devant et en dessous de l'EM2772

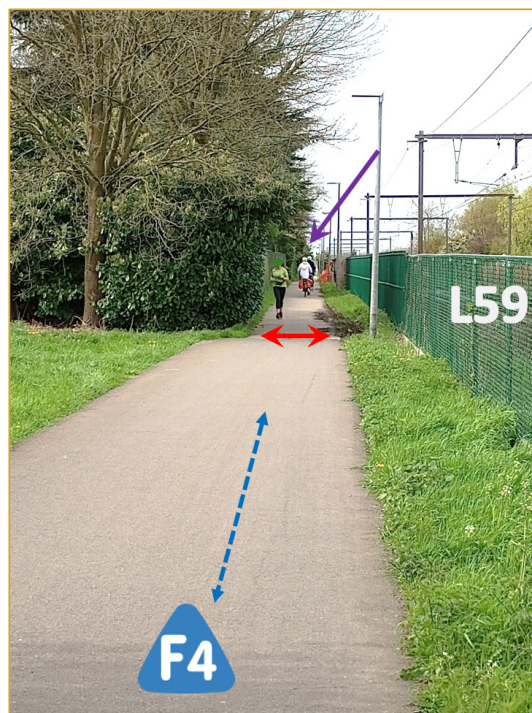
La piste cyclable se rétrécit en direction du lieu de l'accident (cf. flèche rouge) et plus loin, à proximité du lieu de l'accident, le passage devient encore plus étroit en raison de la berme herbacée (cf. flèche violette).

La piste cyclable en béton est à priori suffisamment large pour permettre le passage de la grue rail-route. Plus loin cependant, la piste cyclable se rétrécit et une haie limite la largeur du passage. Passant le rétrécissement de la piste cyclable, la grue rail-route roule avec ses roues droites sur la berme. Les conditions météorologiques pluvieuses ont rendu l'assise de cette berme humide et insuffisamment stable pour supporter le poids important de la grue. Par conséquent, la grue dévale.

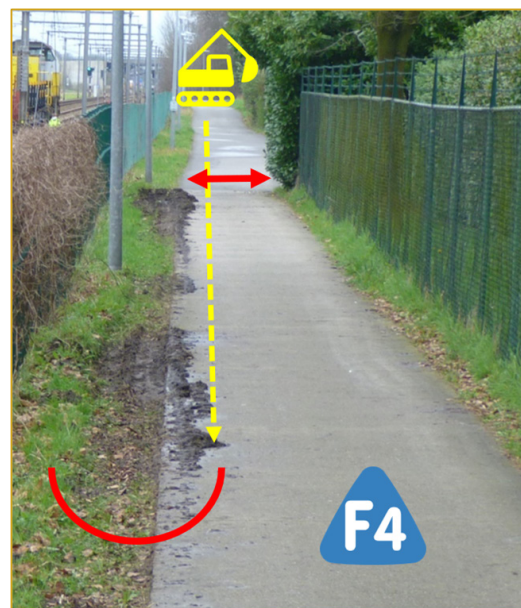
- En direction du PN38, la piste cyclable F4 devient plus étroite (cf. flèche rouge sur l'image ci-contre). Le conducteur de la grue se déporte vers la droite, ce qui fait que les roues droites de la grue rail-route se retrouvent sur la berme à côté de la piste cyclable en béton (cf. arc rouge).
- En raison du sol boueux, la grue rail-route commence à glisser vers la voie A de la L59. L'arrière s'enfonce dans la berme, puis la grue rail-route commence à basculer. Le conducteur tente d'empêcher sa grue de dévaler encore plus en posant le godet de sa grue sur le sol et en poussant la grue vers le haut. La grue rail-route se retrouve alors perpendiculairement à la voie (cf. n° 1 de l'image de la page suivante). L'arrière de la grue rail-route pénètre de ce fait dans le gabarit de la voie A de la L59 à la BK 27.662.

Les conditions météorologiques pluvieuses ont cependant détrempé la berme longeant la piste cyclable en béton. La combinaison de l'assise détrempée de la berme et du poids important de la grue rail-route a comme conséquence que cette assise n'est plus suffisamment stable.

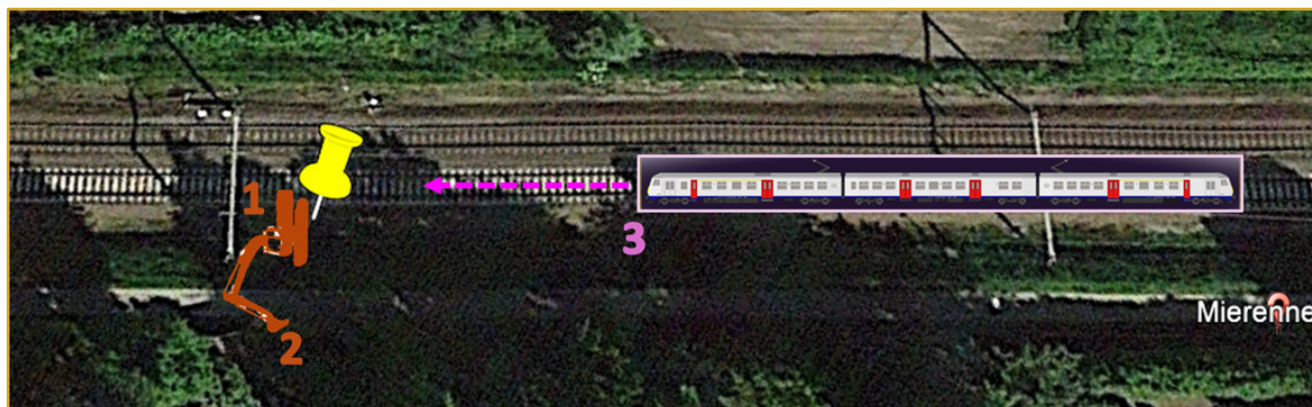
- Le conducteur de la grue rail-route tente à nouveau de pousser sa grue hors de la voie en plaçant le godet derrière la bordure en béton de la piste cyclable et en se hissant sur la berme (cf. n° 2).
