Rapport d'Enquête de Sécurité

Collision entre un train de voyageurs à vide
et une grue rail-route
Belsele - 12/03/2024

RÉSUMÉ

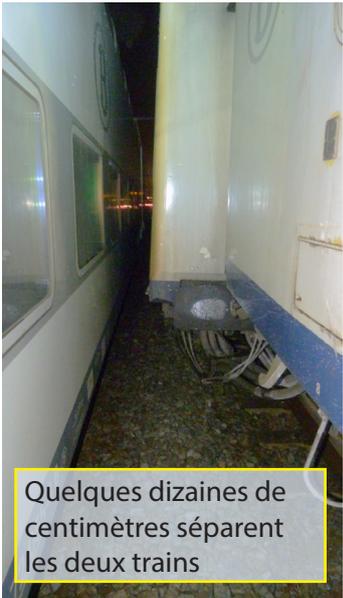
Le train de voyageurs E1822 arrive en sens inverse sur la voie B. Le conducteur du train aperçoit des étincelles au niveau de la caténaire et effectue un freinage d'urgence. Pendant le freinage, le train passe à quelques dizaines de centimètres à côté de la deuxième voiture du train EM2772.

Quelques dizaines de centimètres séparent les deux trains

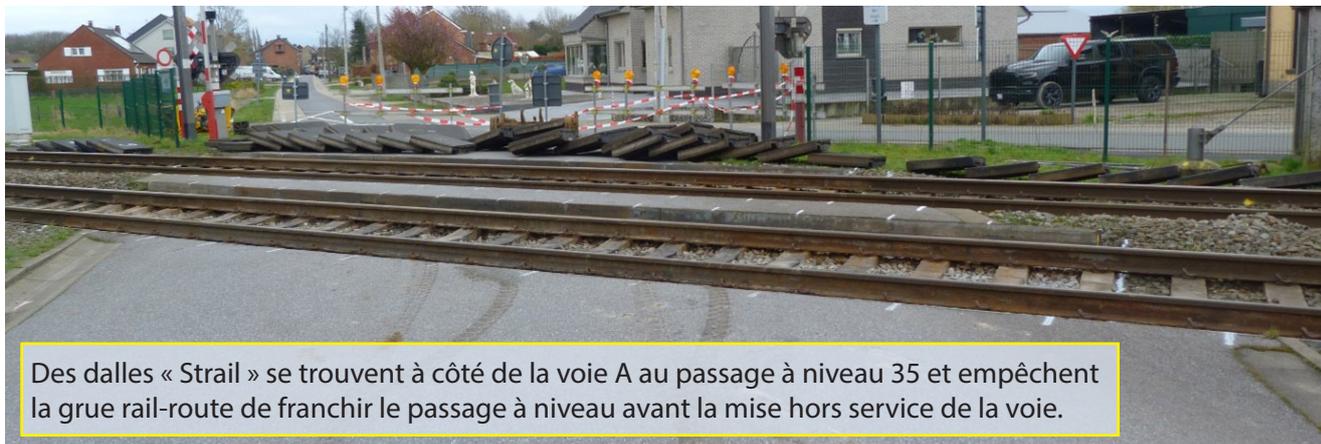
Des travaux de renouvellement de rails sont prévus à hauteur du passage à niveau 35 (PN35) sur la ligne 59 dans la nuit du 12 au 13 mars. Ces travaux sont effectués depuis la voie B par deux grues rail-route. Une de ces grues a été livrée le 12 mars du côté de la voie A au PN35. En raison de travaux antérieurs, les dalles « Strail » ont été enlevées du PN35, empêchant le passage direct d'une grue rail-route d'un côté du PN35 (côté voie A) vers l'autre côté (côté voie B) avant l'autorisation des travaux.

Des dalles « Strail » se trouvent à côté de la voie A au passage à niveau 35 et empêchent la grue rail-route de franchir le passage à niveau avant la mise hors service de la voie.

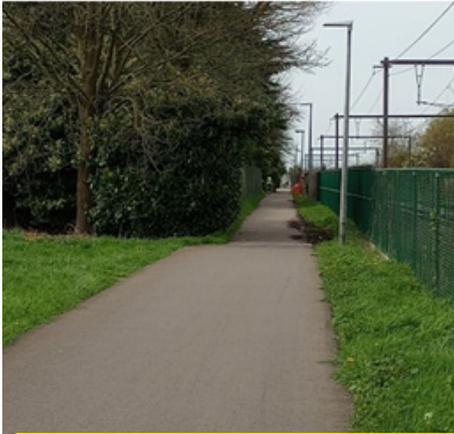
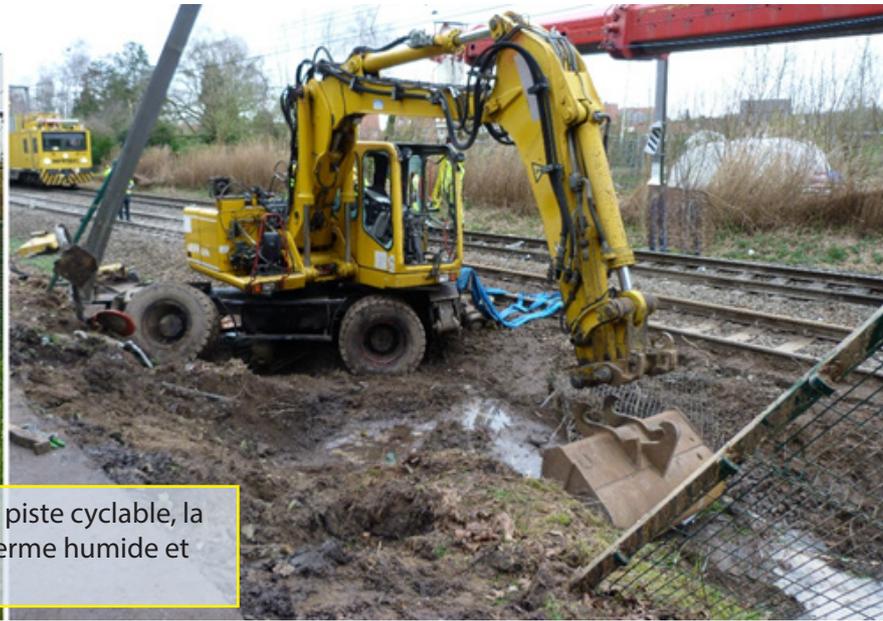
Un facteur contributif est le rétrécissement de la largeur et la stabilité de l'assise de la piste cyclable.

Pour se rendre de l'autre côté du PN35, le conducteur de la grue rail-route choisit de se rendre jusqu'au PN38 en empruntant la piste cyclable F4, qui longe la ligne 59. La piste cyclable en béton est à priori suffisamment large pour permettre le passage de la grue rail-route. Plus loin cependant, la piste cyclable se rétrécit et une haie limite la largeur du passage : le roue droite de la grue ne roulent plus sur le béton et se retrouvent dans la berme herbacée. Les conditions météorologiques pluvieuses ont rendu l'assise de cette berme humide et insuffisamment stable pour supporter le poids important de la grue : le sol se dérobe sous la grue, qui dévale et atterrit dans le gabarit de la voie A. Peu après, le train de voyageurs à vide EM2772 heurte la grue.

En raison d'un rétrécissement de la piste cyclable, la grue rail-route se déporte vers la berme humide et glisse ensuite vers la voie.

La cause directe de la collision entre le train et la grue rail-route est le glissement de la grue rail-route dans le gabarit de la voie, à la suite de l'affaissement de l'assise de la piste cyclable sur laquelle la grue rail-route circulait.

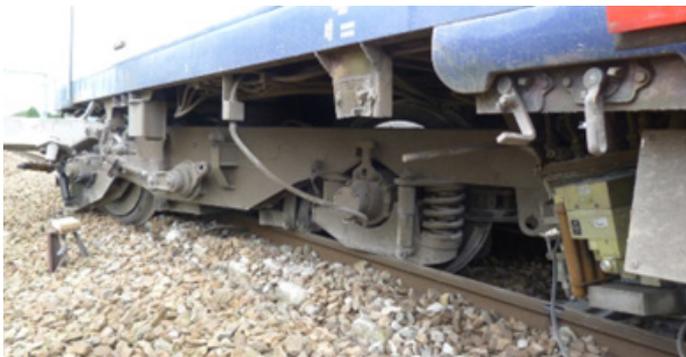
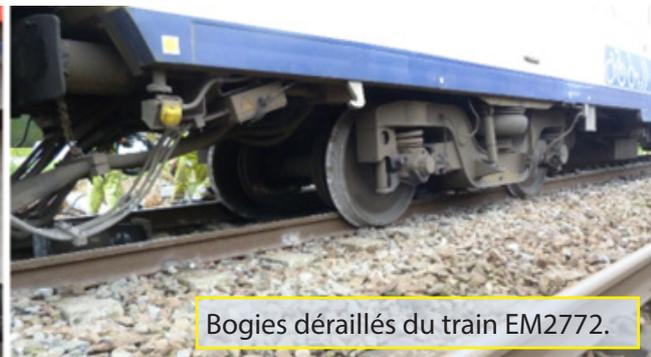
Le train de voyageurs à vide déraile à la suite de cette collision.

Bogies déraillés du train EM2772.
