# Samenvatting Veiligheidsonderzoeksverslag

Botsing van een lege reizigerstrein  
met een spoor-wegkraan  
Belsele - 12/03/2024

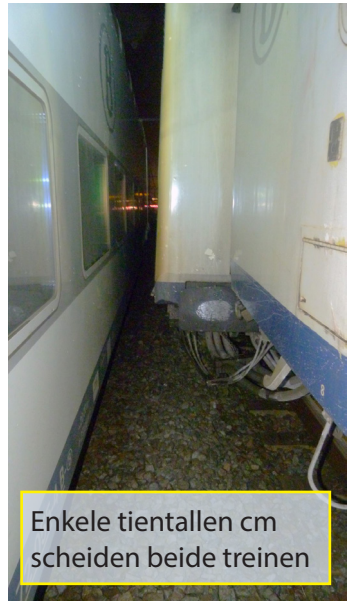
Vanuit de tegenovergestelde richting op spoor B komt reizigerstrein E1822 af. De treinbestuurder ziet vonken ter hoogte van de bovenleiding en voert een noodremming uit. Tijdens het remmen rijdt deze trein op enkele tientallen centimeters naast het tweede rijtuig van EM2772.

Enkele tientallen cm scheiden beide treinen

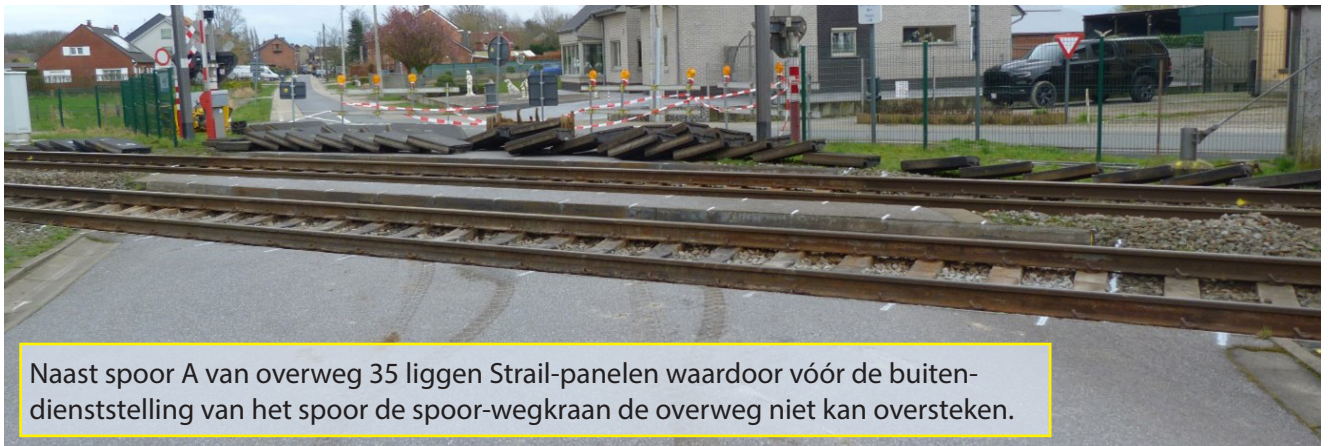
Ter hoogte van overweg 35 (OW35) op lijn 59 zijn in de nacht van 12 op 13 maart railvernieuwingswerken gepland. Deze worden uitgevoerd vanaf spoor B door twee spoor-wegkranen. Eén van deze kranen werd op 12 maart aan de kant van spoor A aan OW35 geleverd. Door eerdere werkzaamheden zijn de Strail-panelen uit OW35 verwijderd waardoor er vóór de toelating van de werkzaamheden geen directe doorgang mogelijk is voor een spoor-wegkraan om van de ene kant van OW35 (kant spoor A) naar de andere te gaan (kant spoor B).

Naast spoor A van overweg 35 liggen Strail-panelen waardoor vóór de buitendienststelling van het spoor de spoor-wegkraan de overweg niet kan oversteken.

Een bijdragende factor is het verplaatsen van de spoor-wegkraan vóór de pre-job briefing en vóór de toelating van de infrastructuurbeheerder om de werkzaamheden te mogen aanvatten.

De bestuurder van de spoor-wegkraan arriveert aan OW35 vóór de geplande buitendienststelling. Hij merkt dat zijn kraan niet aan de kant van spoor B staat en besluit deze te verplaatsen vóór de officiële werktijd (de stopzetting van het treinverkeer), zonder de werfleider hiervan op de hoogte te stellen.

**Het OOIS beveelt de DVIS aan om erop toe te zien dat Infrabel controleert of haar onderaannemers hun personeel bewust hebben gemaakt van de risico's en het verbod om vóór de werkuren werkzaamheden voor te bereiden en te starten op spoorwegwerven.**
