Bulletin d'Informations Générales
Collision entre un train de voyageurs à vide
et une grue rail-route
Belsele
12 mars 2024

Collision entre un train de voyageurs à vide et une grue rail-route ayant entraîné le déraillement du train de voyageurs.

Ligne 59 voie A à hauteur de la borne kilométrique 27.662.

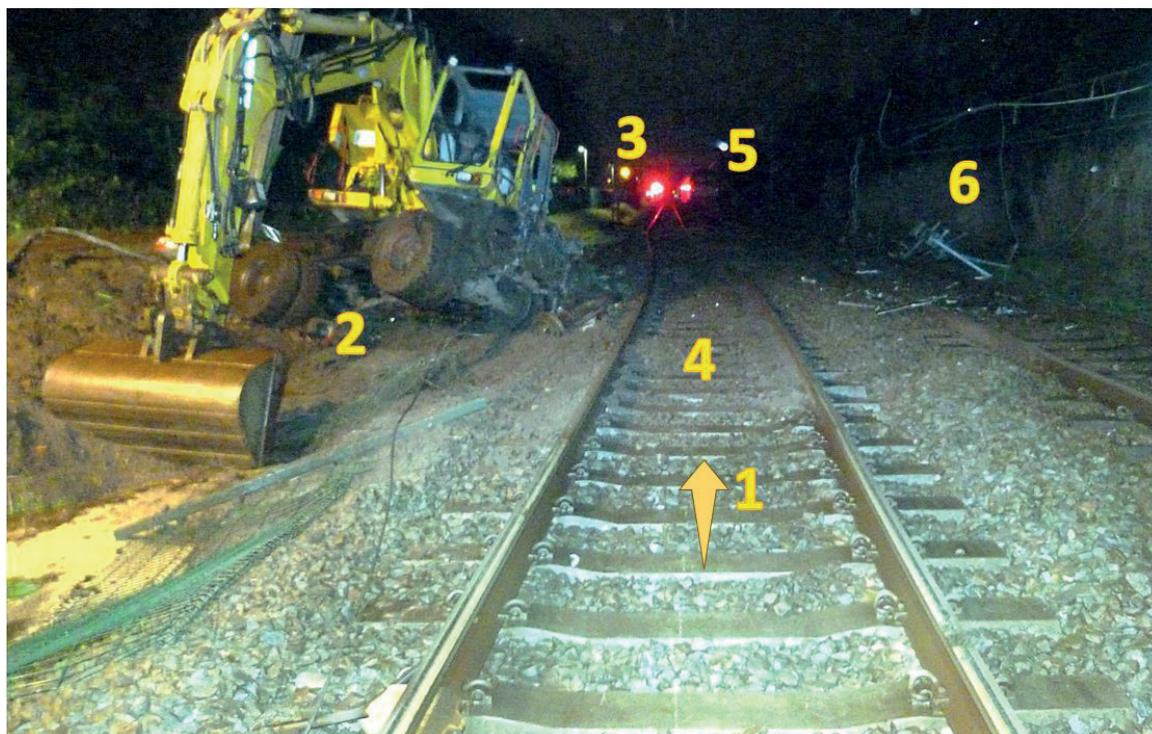
1. Ligne 59 voie A, sens de la marche du train EM2772	2. Grue rail-route
3. Train EM2772	4. Lieu de la collision entre le train EM2772 et la grue; distorsion latérale de la voie
5. Train E1822 sur la ligne 59 voie B	6. Dégâts à la caténaire

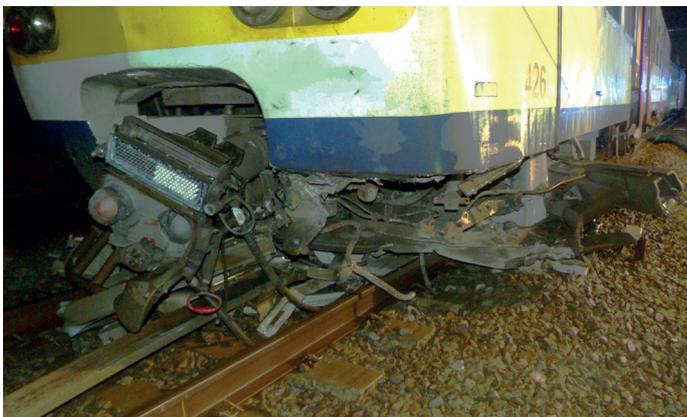
Photo : Avant du train EM2772

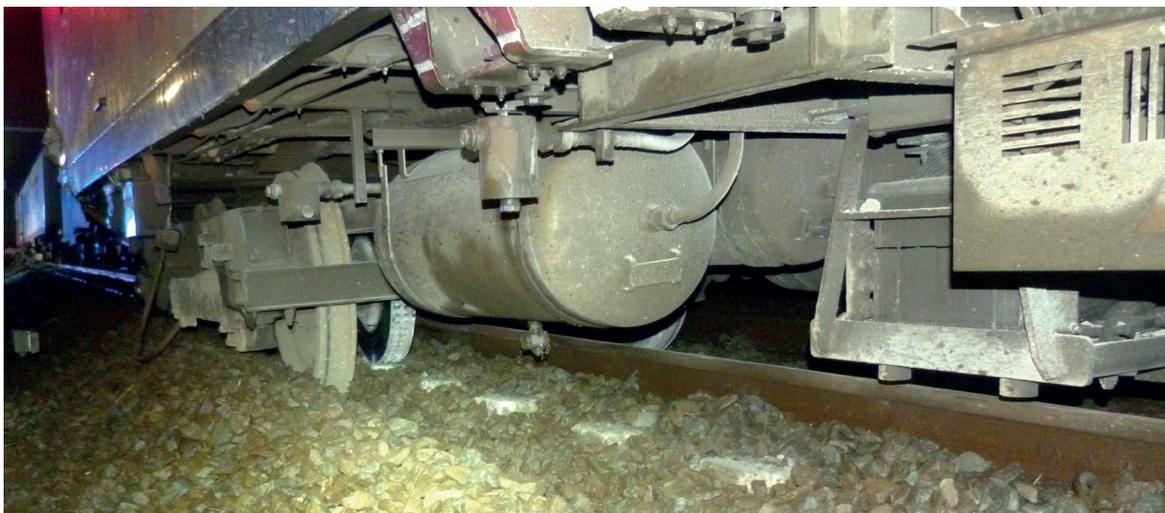
Photo : Bogie 3 déraillé
