Algemeen Informatie Bulletin
Botsing van een lege reizigerstrein
met een spoorwegkraan
Belsele
12 maart 2024

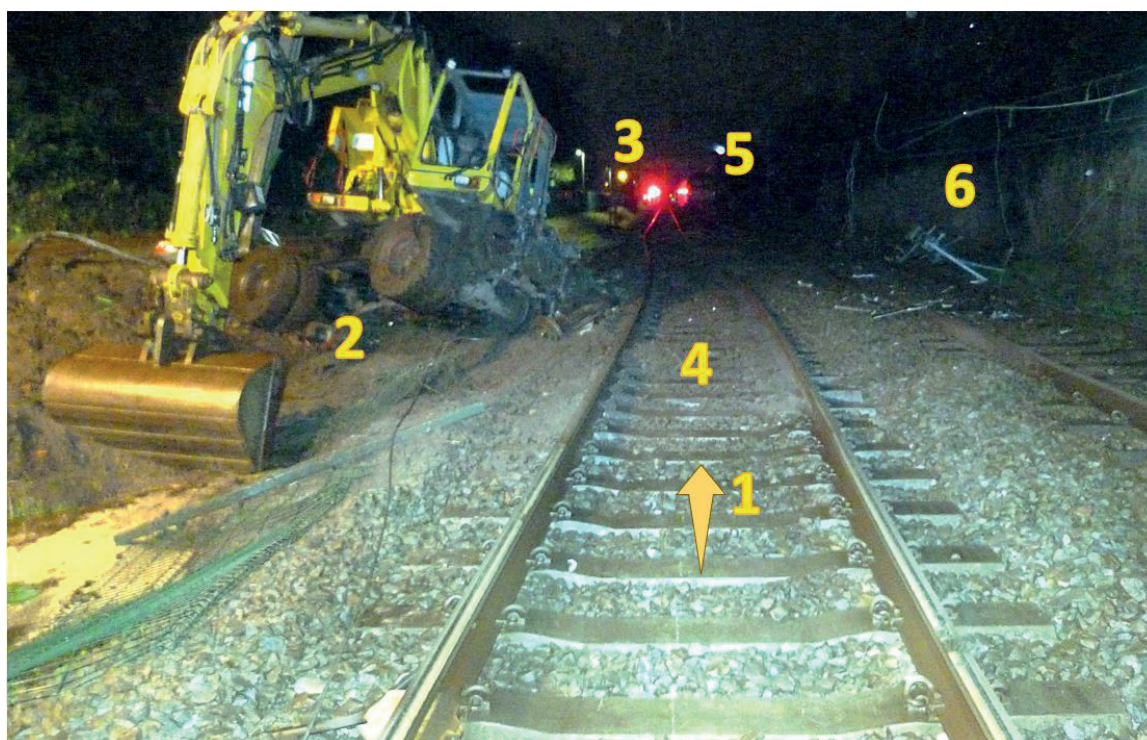
Omstreeks 23.20 uur verzakt de spoorwegkraan, ter hoogte van KP 27.662 van L59, en komt hierbij in het vrijruimteprofiel terecht van spoor A van L59.

Omstreeks 23.21 uur rijdt de lege reizigerstrein EM2772 de spoorwegkraan aan en ontspoord met vier draaistellen.

1) L59 spoor A, rijrichting EM2772	2) Spoorwegkraan
3) EM2772	4) Locatie botsing EM2772 met spoorwegkraan; knik in spoor
5) E1822 op L59 spoor B	6) Schade aan bovenleiding
