# Zusammenfassung Sicherheitsuntersuchungsbericht

## Loslösen und Wegrollen eines Zuges Mechelen - 24.05.2024

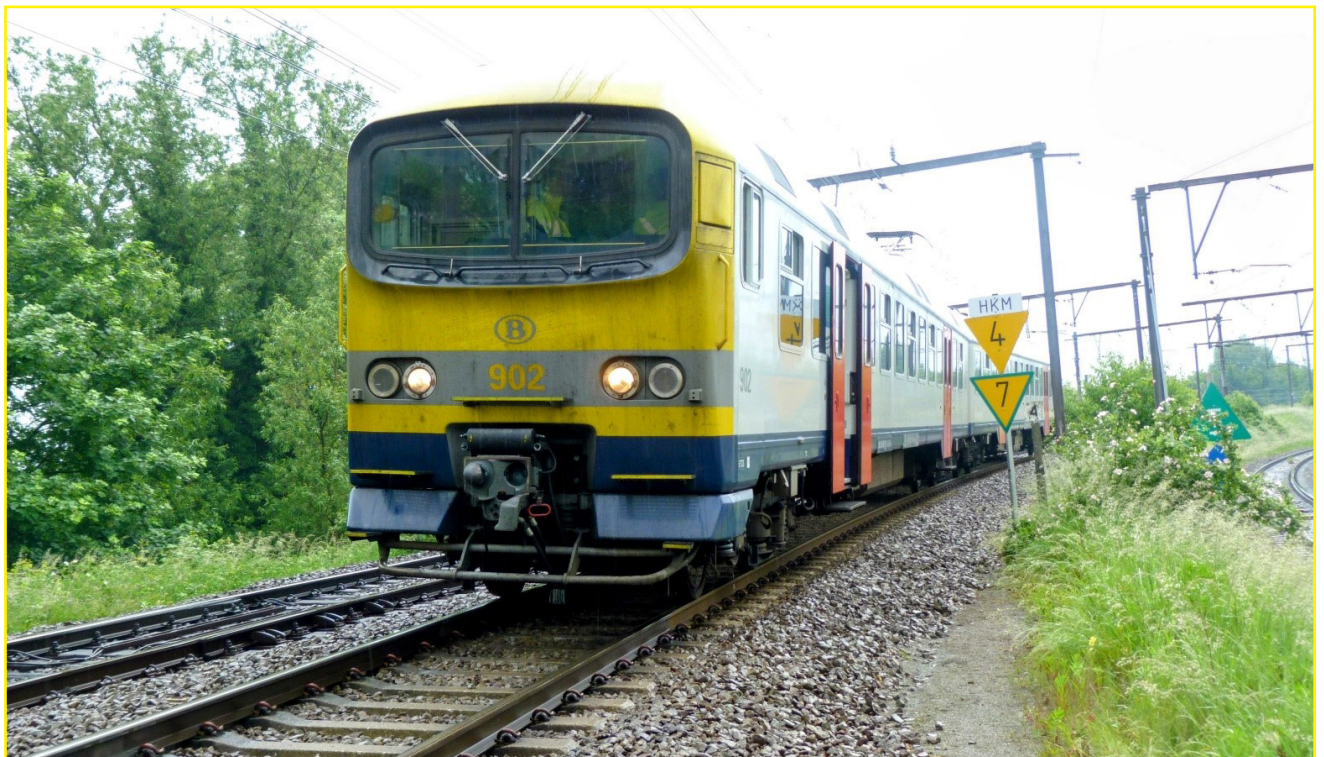
Der losgelöste Triebwagen fährt auf Gleis B der Linie 53 auf eine Weiche auf. Nachdem ein Fahrgast den Notruf betätigt hat, kommt der losgelöste und weg gerollte Triebwagen zum Stillstand.

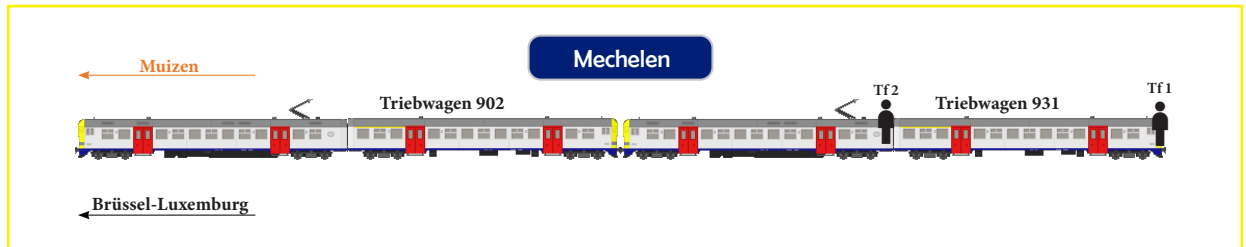
Die Situation vor der Entkupplung bei der Ankunft in Mechelen:

Tf 1: der Triebfahrzeugführer, der mit dem Konvoi in Mechelen ankommt, und nach der Entkupplung mit Triebwagen 902 abfahren würde  
Tf 2: der Triebfahrzeugführer, der die Entkupplung durchführt, und eine Stunde später mit Triebwagen 931 abfahren würde

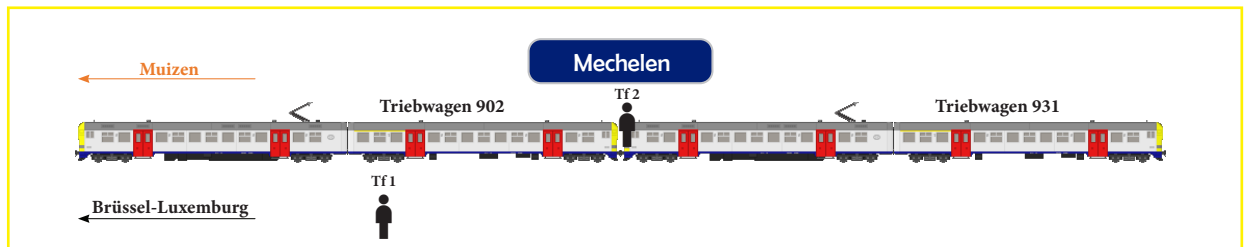
Die Situation, als die Entkupplung durchgeführt wird:

Der *Leitfaden für Triebfahrzeugführer* (HLT) ist unvollständig und lässt Raum für Interpretationen. Das am Tag des Vorfalls angewandte Entkupplungsverfahren ist im *Leitfaden für Triebfahrzeugführer* (HLT) nicht vorgeschrieben, da diese spezifischen Umstände nicht aufgenommen sind. Beim Schnellentkupplungsverfahren im *Leitfaden für Triebfahrzeugführer* (HLT) ist keine Situation vorgesehen, wobei der vordere Teil nach der Entkupplung nicht in der ursprünglichen Fahrtrichtung weiterfährt.

**Die USEE empfiehlt dem DSIE, dafür Sorge zu tragen, dass die SNCB den Inhalt des *Leitfadens für Triebfahrzeugführer* (HLT) und des *Leitfadens für Zugbegleiter* aufeinander abstimmt.**
