Rapport d'Enquête de Sécurité

Échappement d'un train de voyageurs Mechelen - 24/05/2024

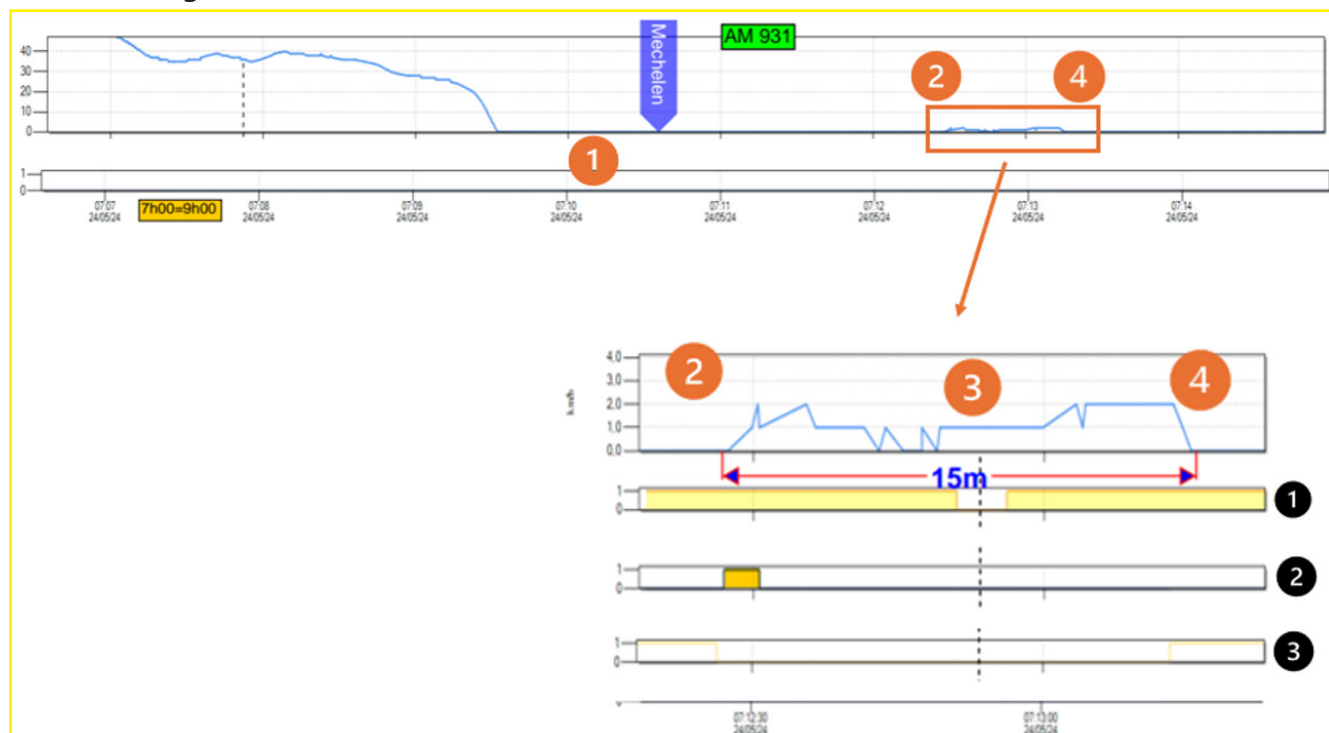
Données enregistrées à bord de l'AM931

- (4) Le conducteur de train effectue un freinage de service (ligne ❸) et immobilise son automotrice. L'AM931 a parcouru 15 mètres entre la première tentative de désaccouplement (2) et l'arrêt.

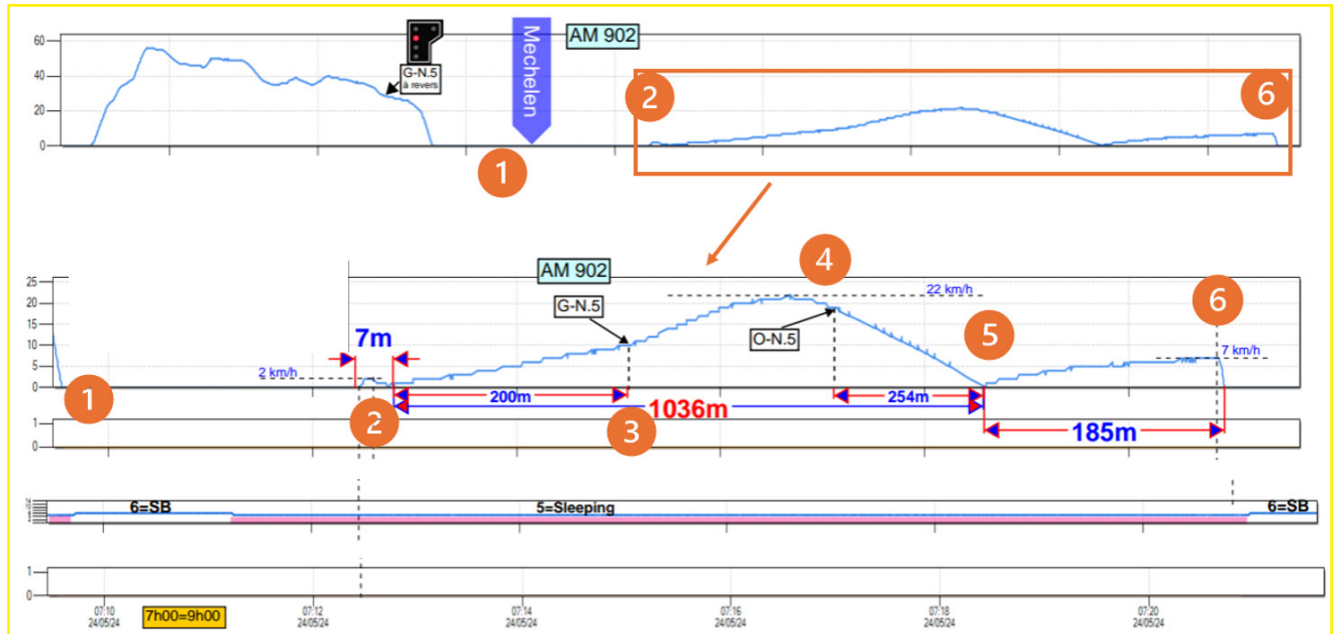
Données enregistrées à bord de l'AM902

- (1) L'AM902 est à l'arrêt et à l'état freiné sur le quai 5 à Mechelen.
- (2) Dans l'AM931, le conducteur de train desserre d'abord les freins à l'aide du manipulateur traction-freinage, puis met ce dernier en mode traction. Il en résulte un mouvement des deux automotrices en direction de Bruxelles-Luxembourg. La vitesse retombe à 0 km/h. Là, le mouvement s'arrête en raison de la pente de la voie, puis la vitesse augmente à nouveau pour atteindre 1 à 2 km/h. C'est là que commence le mouvement en direction de Muizen (voir (2) dans l'analyse du trajet de l'AM931 plus haut). À ce moment, dans la cabine de conduite de l'AM931, le conducteur de train appuie une deuxième fois sur le bouton-poussoir et la pédale de désaccouplement (non enregistré sur le graphique). Alors que les deux automotrices sont en mouvement, elles sont désaccouplées. Après le désaccouplement, le conducteur de train immobilise l'AM931 en effectuant un freinage de service, tandis que l'AM902 continue à s'éloigner sur la voie en pente descendante et prend de la vitesse.

- (3) L'automotrice échappée franchit le signal G-N.5, situé à l'extrémité du quai 5. À ce moment, l'AM902 a parcouru 200 mètres. La voie est en pente descendante en direction de Muizen et l'automotrice échappée prend de la vitesse.

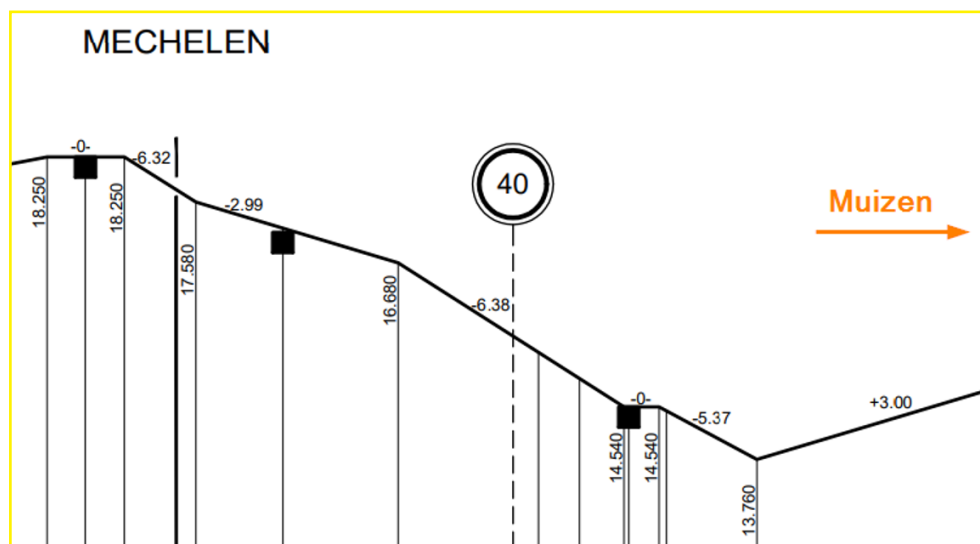
Profil de longueur de la ligne 53 à Mechelen (source : Infrabel)

À Mechelen, la ligne 53 est en pente descendante vers Muizen.

La différence de hauteur entre le point le plus haut de la gare de Mechelen (18.250) et le point le plus bas (13.760) est de 4,49 mètres.

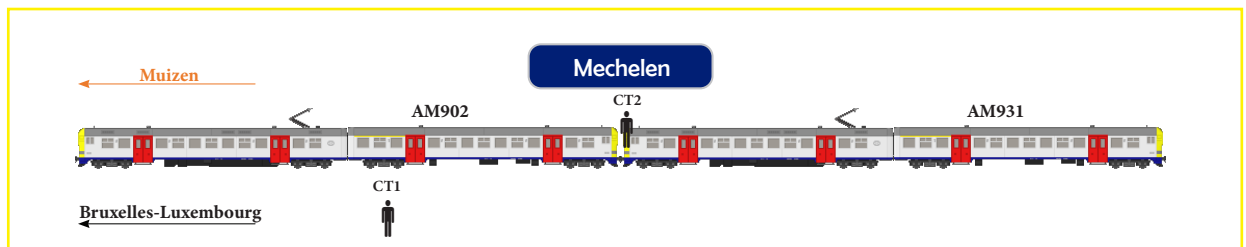
Constatation : le HLT ne prévoit pas de situation dans la procédure de désaccouplement rapide où l'automotrice de tête ne continuera pas dans le sens de la marche initial après le désaccouplement. Par conséquent, le conducteur de train concerné ne peut pas suivre l'instruction du HLT, à savoir rester dans la cabine de conduite pendant le désaccouplement.
