Rapport d'Enquête de Sécurité

Échappement d'un train de voyageurs Mechelen - 24/05/2024

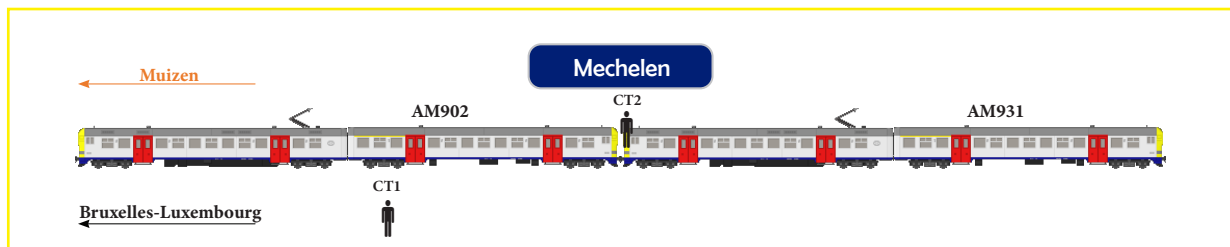
À Mechelen, c'est le CT2 qui effectue le désaccouplement : il prend place dans la cabine de conduite (côté désaccouplement) de l'automotrice qui partira en dernier.

L'autre conducteur de train (CT1) se trouve sur le quai pendant le désaccouplement.

Constatation : le HLT ne prévoit pas de situation dans la procédure de désaccouplement rapide où l'automotrice de tête ne continuera pas dans le sens de la marche initial après le désaccouplement. Par conséquent, le conducteur de train concerné ne peut pas suivre l'instruction du HLT, à savoir rester dans la cabine de conduite pendant le désaccouplement.
