Rapport d'Enquête de Sécurité

Échappement d'un train de voyageurs Mechelen - 24/05/2024

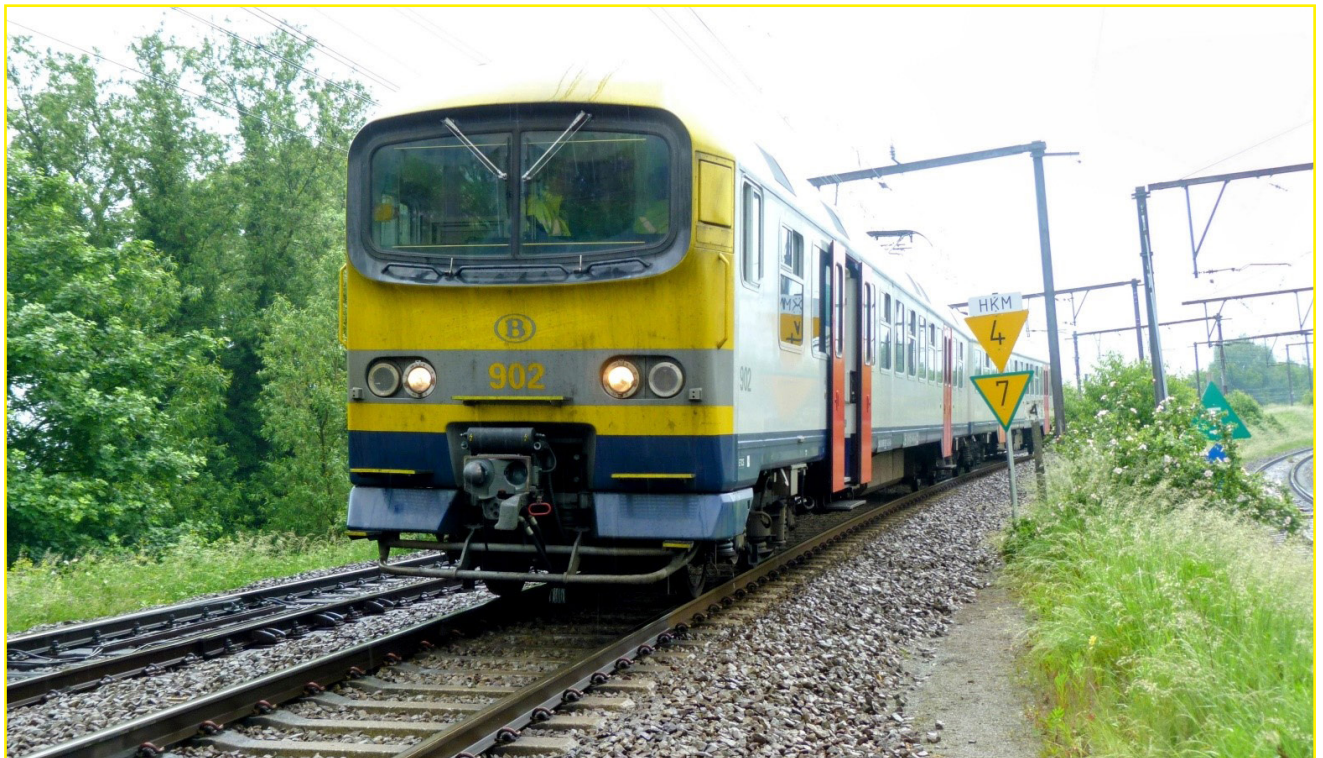
L'automotrice échappée talonne un aiguillage sur la voie B de la ligne 53. Après qu'un voyageur du train ait actionné le signal d'alarme, le train de voyageurs s'immobilise.

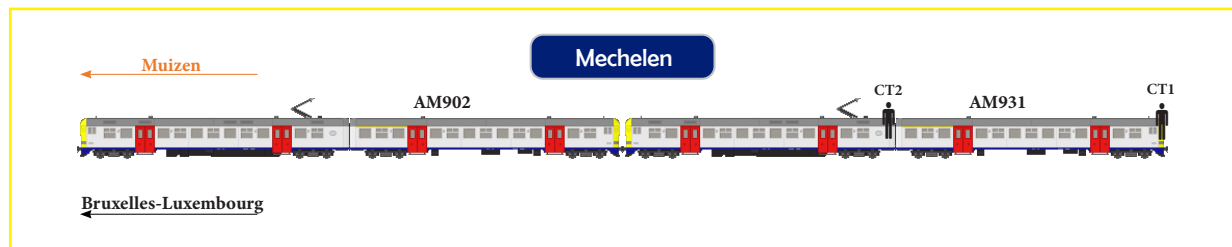
La situation d'avant le désaccouplement à l'arrivée à Mechelen:

CT1 : le conducteur du train arrivant à Mechelen avec le convoi allait partir avec l'AM902 après le désaccouplement.
CT2 : le conducteur du train effectuant le désaccouplement allait partir une heure plus tard avec l'AM931.
