# Samenvatting Veiligheidsonderzoeksverslag

## Ontsnapping van een reizigerstrein Mechelen - 24/05/2024

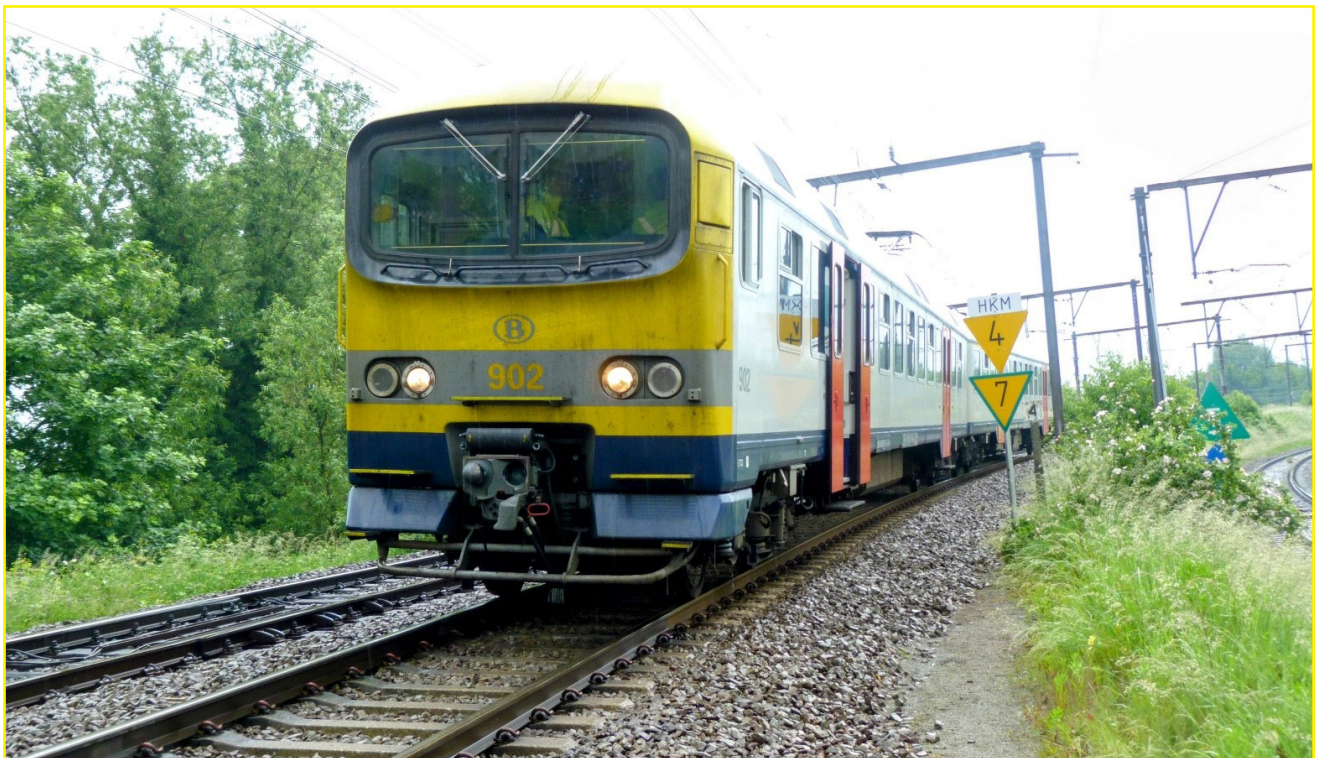
Het ontsnapte motorrijtuig rijdt op spoor B van lijn 53 een wissel open. Nadat een treinreiziger het noodsein bedient, komt het ontsnapte motorrijtuig tot stilstand.

Op minder dan één kilometer bevindt zich de goederentrein E48514 op hetzelfde spoor. De treinbestuurder ontvangt van Central Dispatch een noodoproep via de GSM-R om een noodremming uit te voeren en onmiddellijk de stuurpost te verlaten.

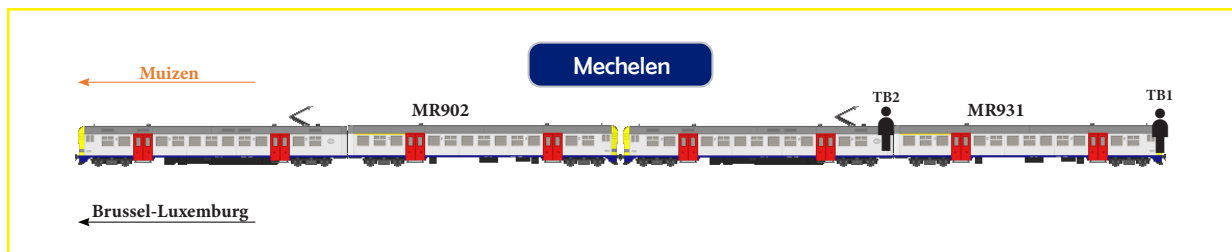
De situatie voor de ontkoppeling bij aankomst in Mechelen:

TB1: de treinbestuurder die in Mechelen aankomt met het konvooi, hij zou na de ontkoppeling vertrekken met MR902.  
TB2: de treinbestuurder die de ontkoppeling uitvoert, hij zou een uur later vertrekken met MR931.

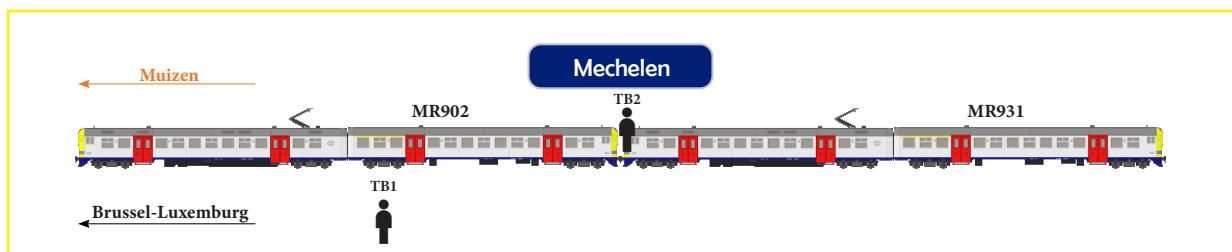
De situatie wanneer de ontkoppeling wordt uitgevoerd:

Het HLT is onvolledig en laat ruimte voor interpretatie. De ontkoppelingprocedure toegepast op de dag van het incident is niet voorgeschreven in de *Handleiding voor Treinbestuurders* (HLT) omdat deze specifieke omstandigheden niet zijn opgenomen. Het HLT voorziet geen situatie in de vlugge ontkoppelingprocedure waarbij het voorste deel na ontkoppeling niet verder in de initiële rijrichting rijdt.

**Het OOIS beveelt de DVIS aan om erop toe te zien dat de NMBS de inhoud van de *Handleiding voor Treinbestuurders* (HLT) en het *Handboek van de treinbegeleider* op elkaar afstemt.**
