# Veiligheidsonderzoeksverslag

## Ontsnapping van een reizigerstrein Mechelen - 24/05/2024

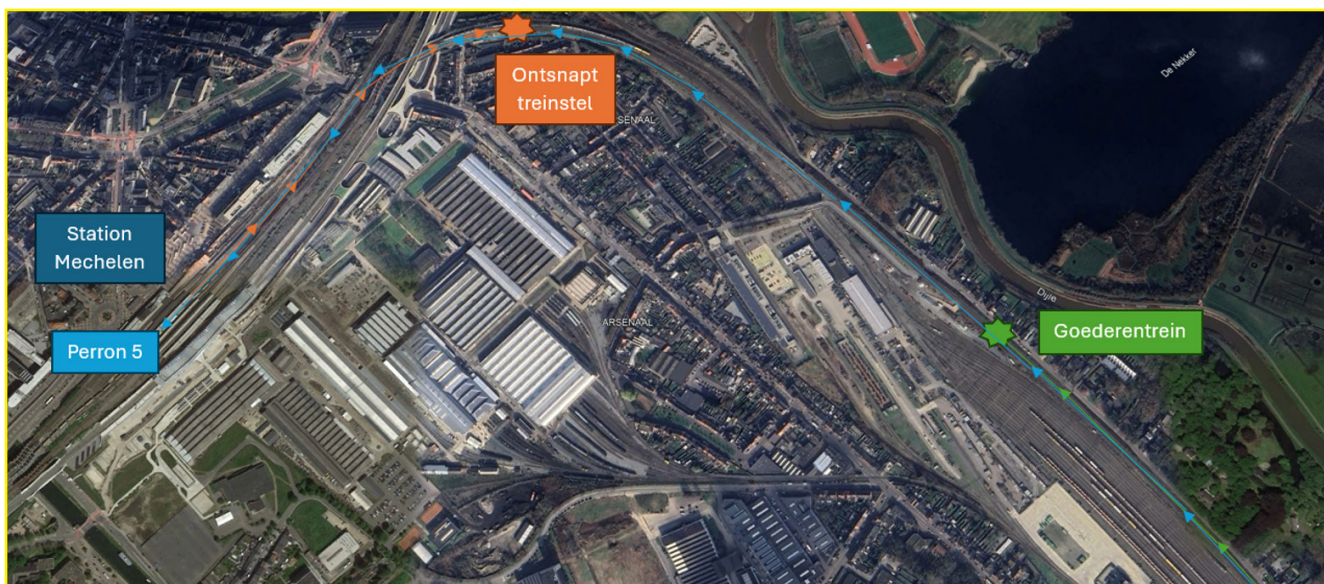
Omstreeks 09.13 uur ontsnapt vanaf perron 5 tijdens dit ontkoppelingsmanoeuvre het motorrijtuig MR902 zonder personeel van de spoorwegonderneming aan boord (oranje pijl). Het ontsnapte motorrijtuig, met zo'n 30 reizigers aan boord, rijdt op spoor B van lijn 53 een wissel open. Nadat een treinreiziger het noodsein bedient, komt het ontsnapte motorrijtuig tot stilstand.

Op minder dan één kilometer bevindt zich goederentrein E48514<sup>2</sup> op hetzelfde spoor (groene pijl). De treinbestuurder ontvangt van Central Dispatch een noodoproep via de GSM-R om een noodremming uit te voeren en onmiddellijk de stuurpost te verlaten.

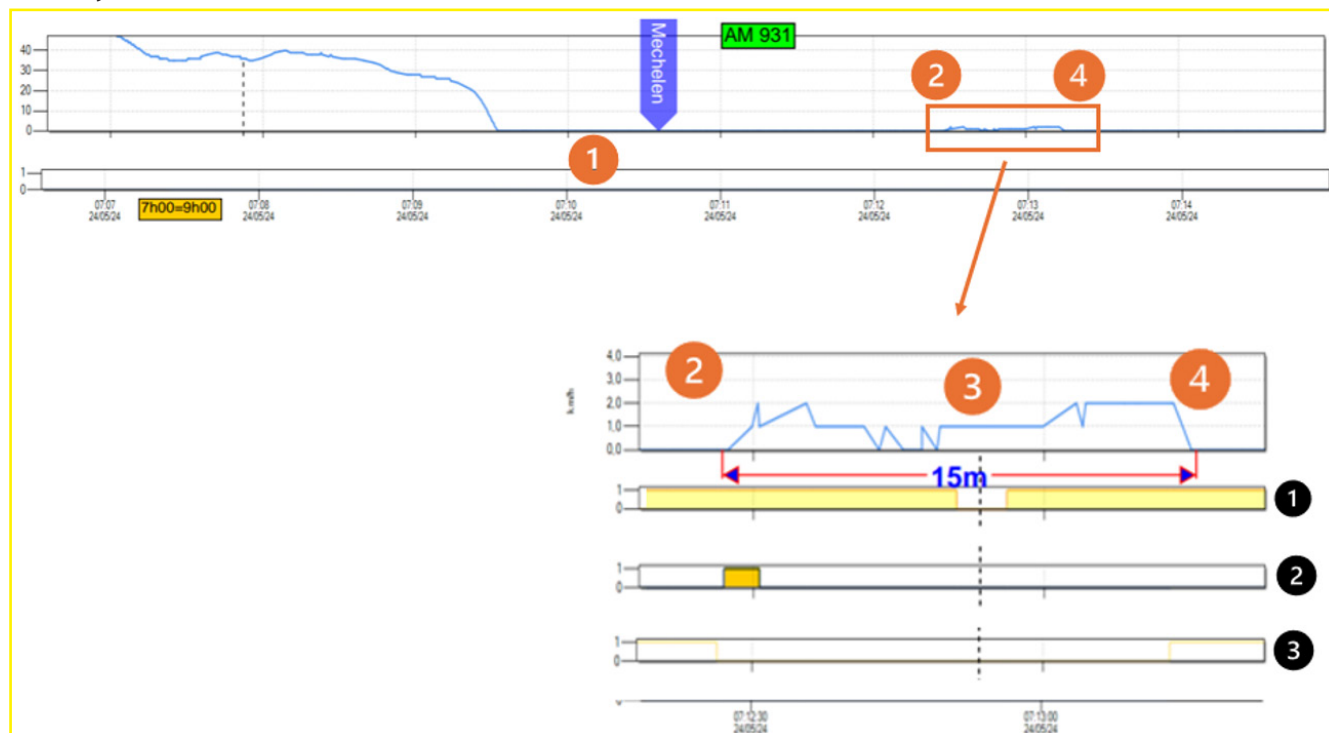
##### Ritanalyse MR931

- (4) De treinbestuurder voert een dienstremming uit (lijn ❸) en brengt zijn motorrijtuig tot stilstand. Vanaf de eerste poging tot ont koppeling (2) tot de stilstand heeft MR931 vijftien meter afgelegd.

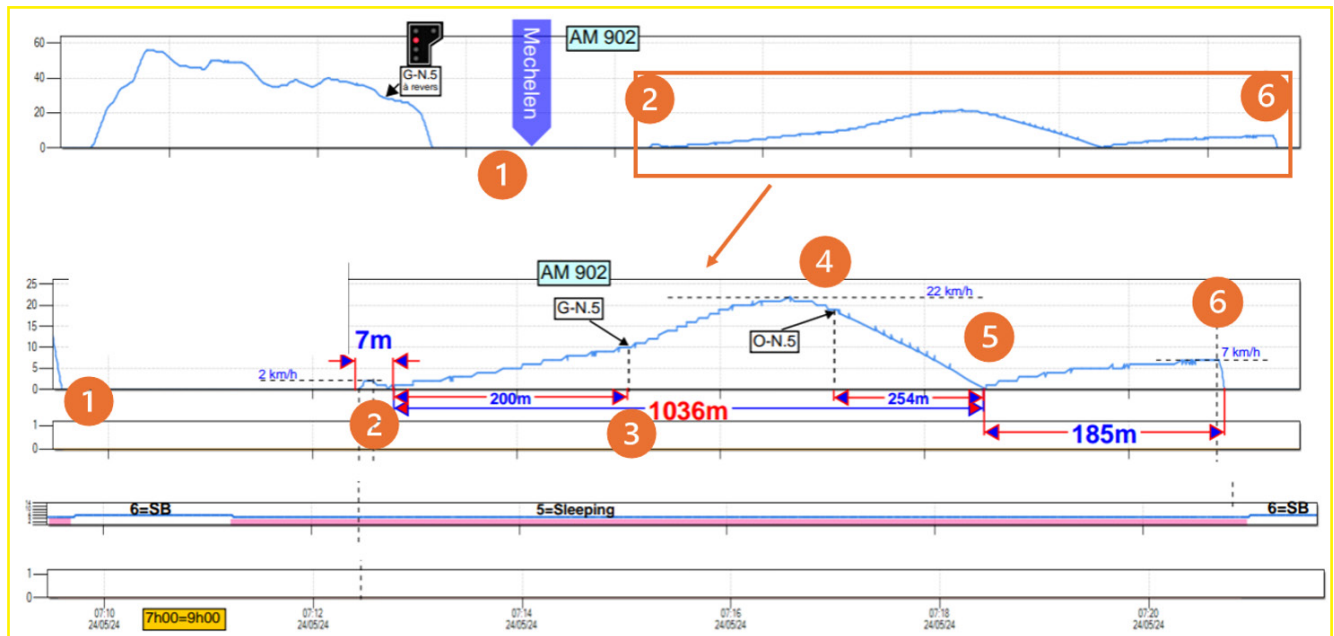
## Ritanalyse MR902

- (1) MR902 is gestopt en staat geremd op het perron 5 in Mechelen.
- (2) De treinbestuurder lost eerst de remmen met de tractieremkruk en brengt deze nadien in de tractie-stand. Dit heeft een beweging van beide motorrijtuigen richting Brussel-Luxemburg tot gevolg. De snelheid daalt terug naar 0 km/u. Hier komt de beweging tot stilstand door de helling van het spoor en daarna loopt de snelheid terug op naar 1 à 2 km/u. Hier is de beweging richting Muizen gestart (zie (2) in bovenstaande ritanalyse van de MR931). Op dit moment drukt de treinbestuurder in de stuurcabine van MR931 voor de tweede keer op de ontkoppelingsdrukknop en -pedaal (niet geregistreerd op de grafiek). Terwijl beide motorrijtuigen in beweging zijn, worden ze ontkoppeld. Na de ontkoppeling brengt de treinbestuurder MR931 tot stilstand door een dienstremming uit te voeren, terwijl MR902 verder weggrolt op het afhellend spoor en aan snelheid toeneemt.

- (3) Het ontsnapte motorrijtuig rolt voorbij het sein G-N.5, dat zich op het einde van perron 5 bevindt. MR902 heeft op dit moment 200 meter afgelegd. Het spoor helt af richting Muizen en het ontsnapte motorrijtuig wint aan snelheid.

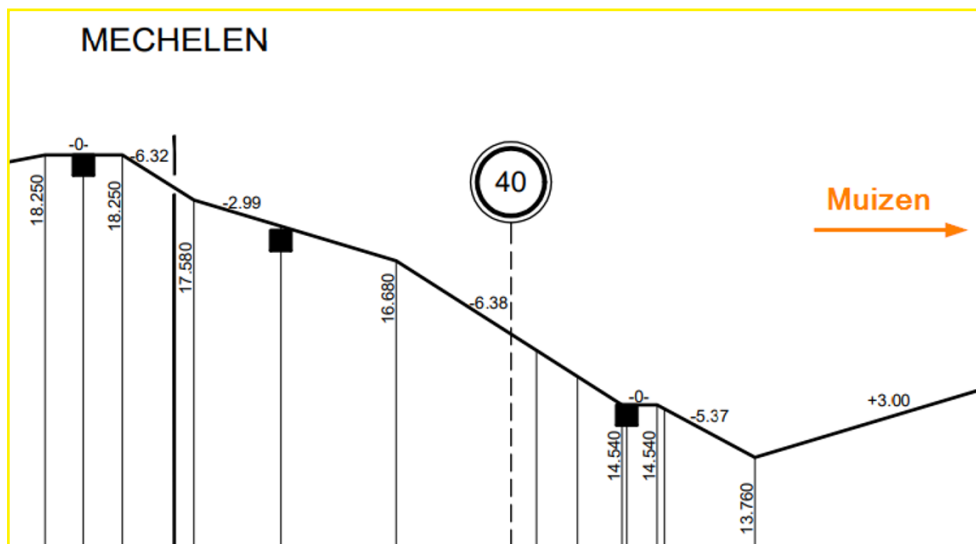
Lengteprofiel lijn 53 in Mechelen (bron: Infrabel)

In Mechelen loopt lijn 53 hellend af richting Muizen.

Het hoogteverschil tussen het hoogste punt in het station van Mechelen (18.250) en het laagste punt (13.760) bedraagt 4,49 meter.

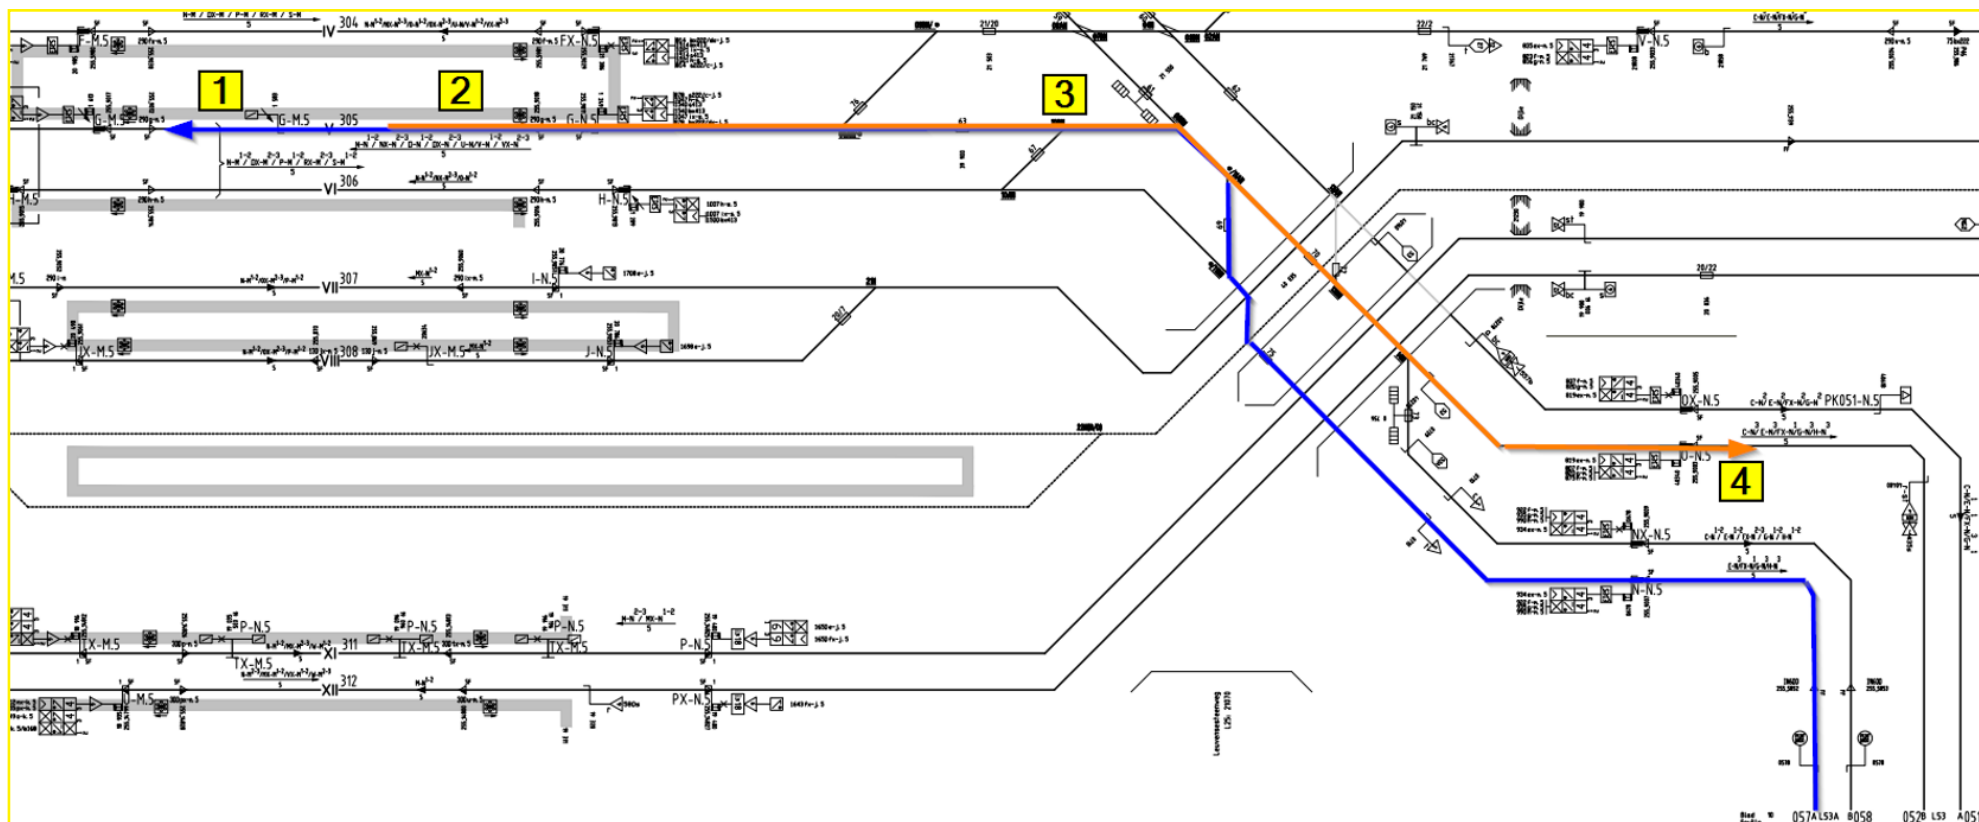
- ① Trein E3458 komt aan op perron 5 in het station van Mechelen. E3458 ontkoppelt in MR902 en MR931.
- ② Tijdens dit ontkoppelingsmanoeuvre ontsnapt MR902 vanaf perron 5 in de richting van Muizen.
- ③ Het ontsnapte motorrijtuig rijdt op spoor B van lijn 53 de wissel 10BN open.
- ④ MR902 komt tot stilstand nadat een treinreiziger het noodsein bedient.
- ⑤ De goederentrein E48514 staat geïmmobiliseerd op minder dan één kilometer van het ontsnapte motorrijtuig.

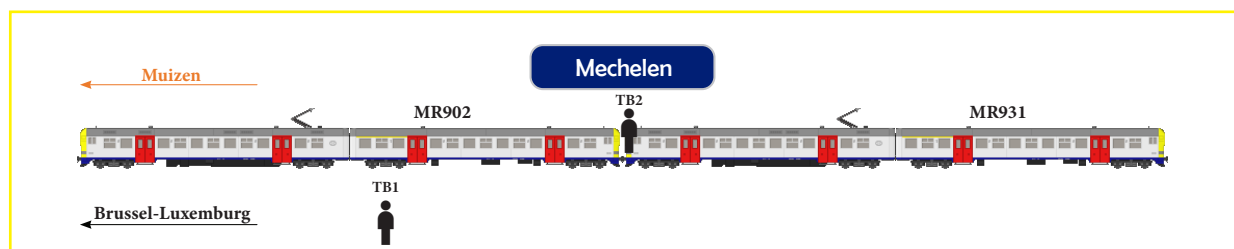
In Mechelen neemt de treinbestuurder die ontkoppelt (TB2) plaats in de stuurcabine, aan het ontkoppelingspunt van het deel dat als laatste vertrekt. De andere treinbestuurder (TB1) bevindt zich tijdens de ontkoppeling op het perron.

**Vaststelling: Het HLT voorziet geen situatie in de vlugge ontkoppelingsprocedure waarbij het voorste deel na ontkoppeling niet verder in de initiële rijrichting rijdt. Daardoor kan de betrokken treinbestuurder de instructie van het HLT, in de stuurcabine blijven tijdens de ontkoppeling, niet volgen.**

**Het OOIS beveelt de DVIS aan om erop toe te zien dat de NMBS de inhoud van de *Handleiding voor Treinbestuurders* (HLT) en het *Handboek van de treinbegeleider* op elkaar afstemt.**
