## Rapport d'Enquête de Sécurité

Collision d'une locomotive avec  
un train de voyageurs vide et garé  
Schaerbeek Faisceau R - 13/05/2024

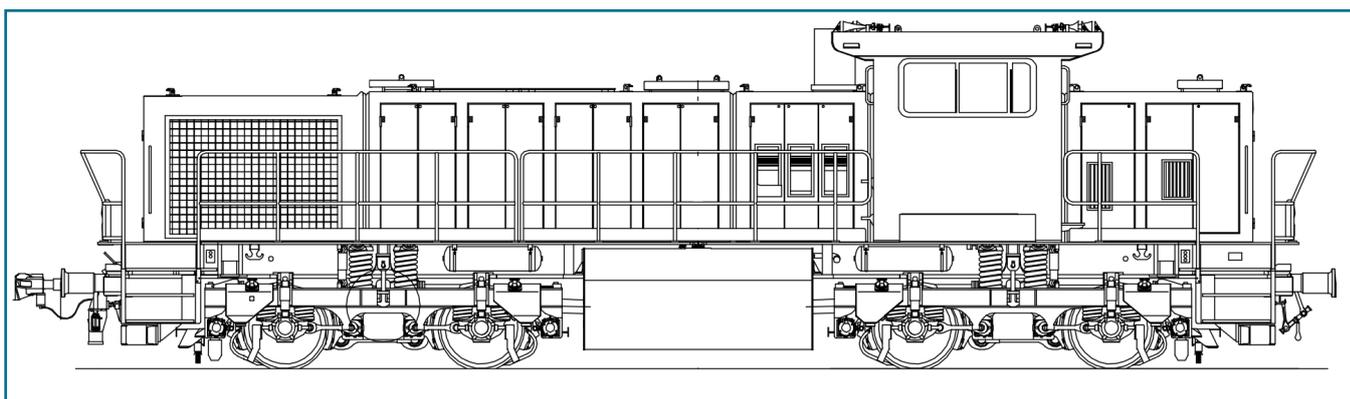
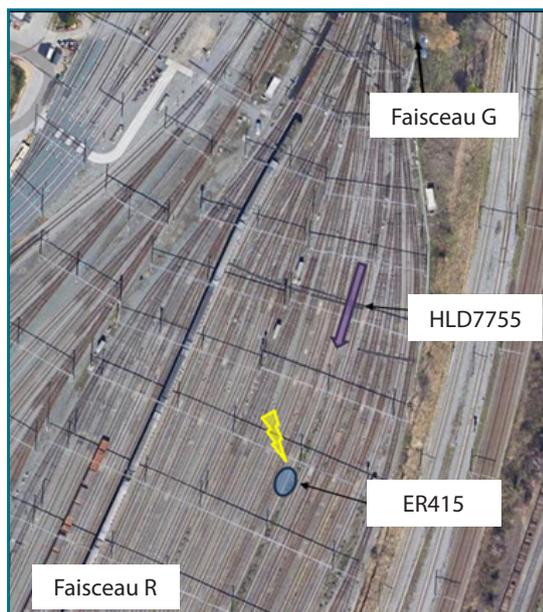
Pendant son service, le conducteur effectue plusieurs manœuvres avec la locomotive de manœuvre HLD 7755, tant dans le sens de la marche avec le nez court que dans le sens de la marche avec le nez long. Lors de ces manœuvres, les Assistants Opérations Principaux offrent leur assistance lors des mouvements.

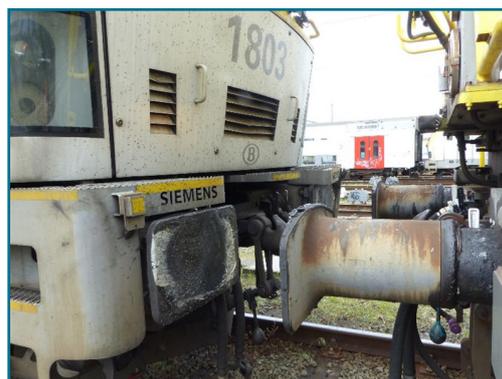
Vers 11 h 12, la locomotive de manœuvre entre en collision avec la tête du train de voyageurs vide, garé sur la voie 727. Les deux Assistants Opérations Principaux et le conducteur du train sont blessés. Le train de voyageurs est endommagé : les tampons de la locomotive sont totalement comprimés.
