Zusammenfassung Sicherheitsuntersuchungsbericht

Zusammenstoß einer Rangierlokomotive
mit einem leeren, geparkten Personenzug
Schaerbeek Gleisbündel R - 13.05.2024

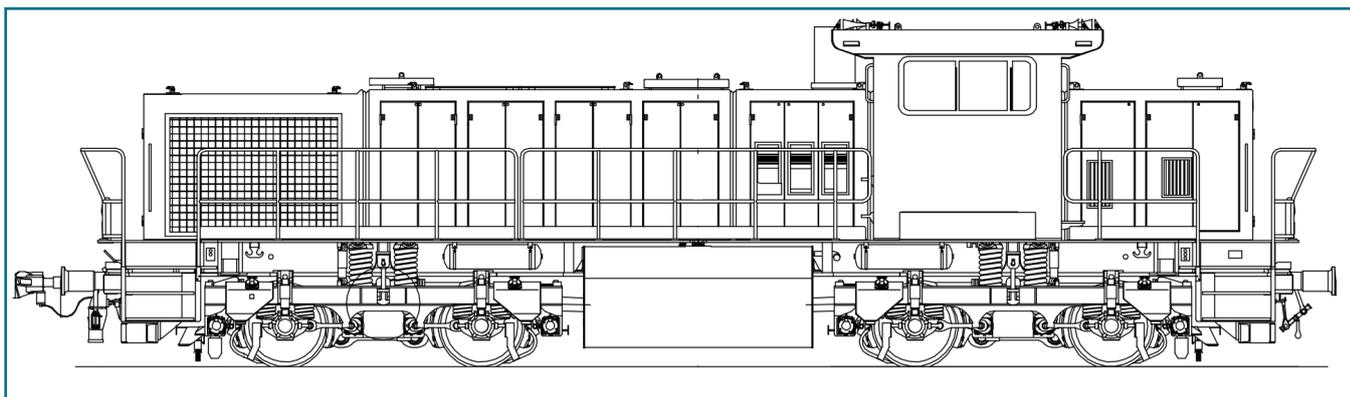
← Fahrtrichtung lange Nase

Fahrtrichtung kurze Nase →

Ein beitragender Faktor ist auch die eingeschränkte Sicht auf die Gleise in einem Gleisbündel von Lokomotiven des Typs 77 aus, in Fahrtrichtung mit der langen Nase voran.

Die USEE empfiehlt dem DSIE sicherzustellen, dass die SNCB eine Studie durchführt, um festzustellen, wie die Sicherheit einer Rangierfahrt mit Lokomotiven des Typs 77 in Fahrtrichtung mit der langen Nase voran verbessert werden kann, im Zusammenhang mit der strukturell eingeschränkten Sicht.

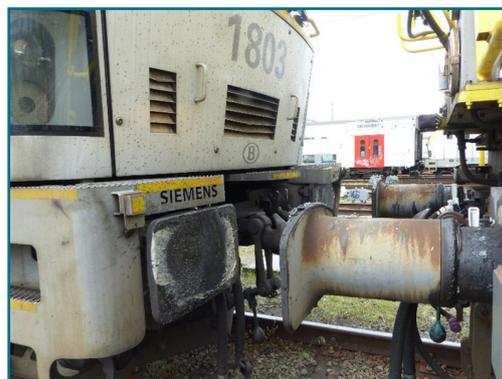
Gegen 11.12 Uhr stößt die Rangierlokomotive beim Rangieren mit der Spitze des leeren, abgestellten Personenzugs auf Gleis 727 zusammen. Infolgedessen werden die beiden Ersten Assistenten für Operative Tätigkeit und der Triebfahrzeugführer verletzt. Außerdem wird der Personenzug beschädigt: Die Puffer der Lokomotive werden vollständig zusammengedrückt.
