# Rapport d'Enquête de Sécurité

Collision d'une locomotive  
avec un train de voyageurs vide et garé  
Schaerbeek Faisceau R - 13/05/2024

Numéro de la version	Sujet de révision	Date
1.0	Première version	15/07/2025

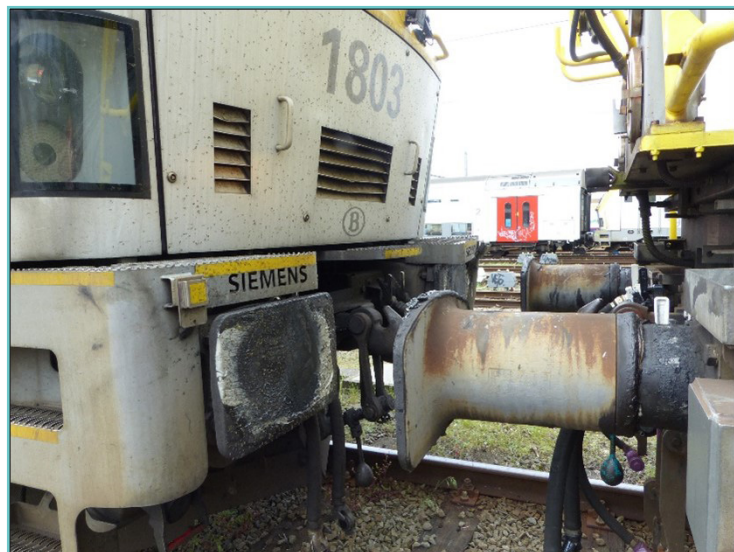
Les tampons situés du côté du poste de conduite 1 de la locomotive électrique 1803 du train de voyageurs ER415, vide et en stationnement, étaient totalement comprimés.

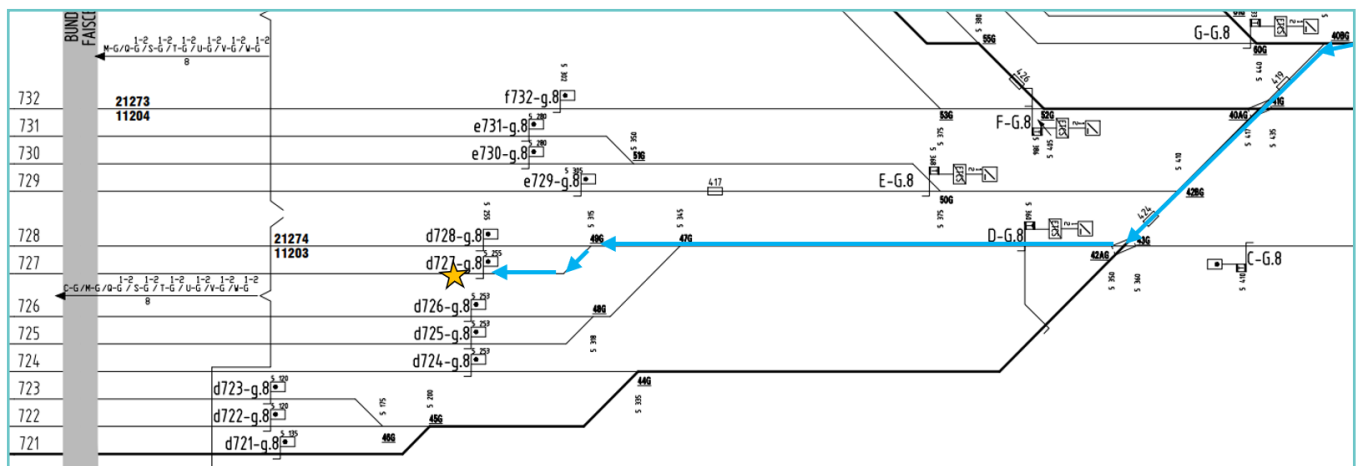
Le train de voyageurs ER415 vide est en stationnement sur la voie 727, environ 40 mètres en aval de l'aiguillage 49G et 20 à 25 mètres en aval du signal d727-g.8 (★).

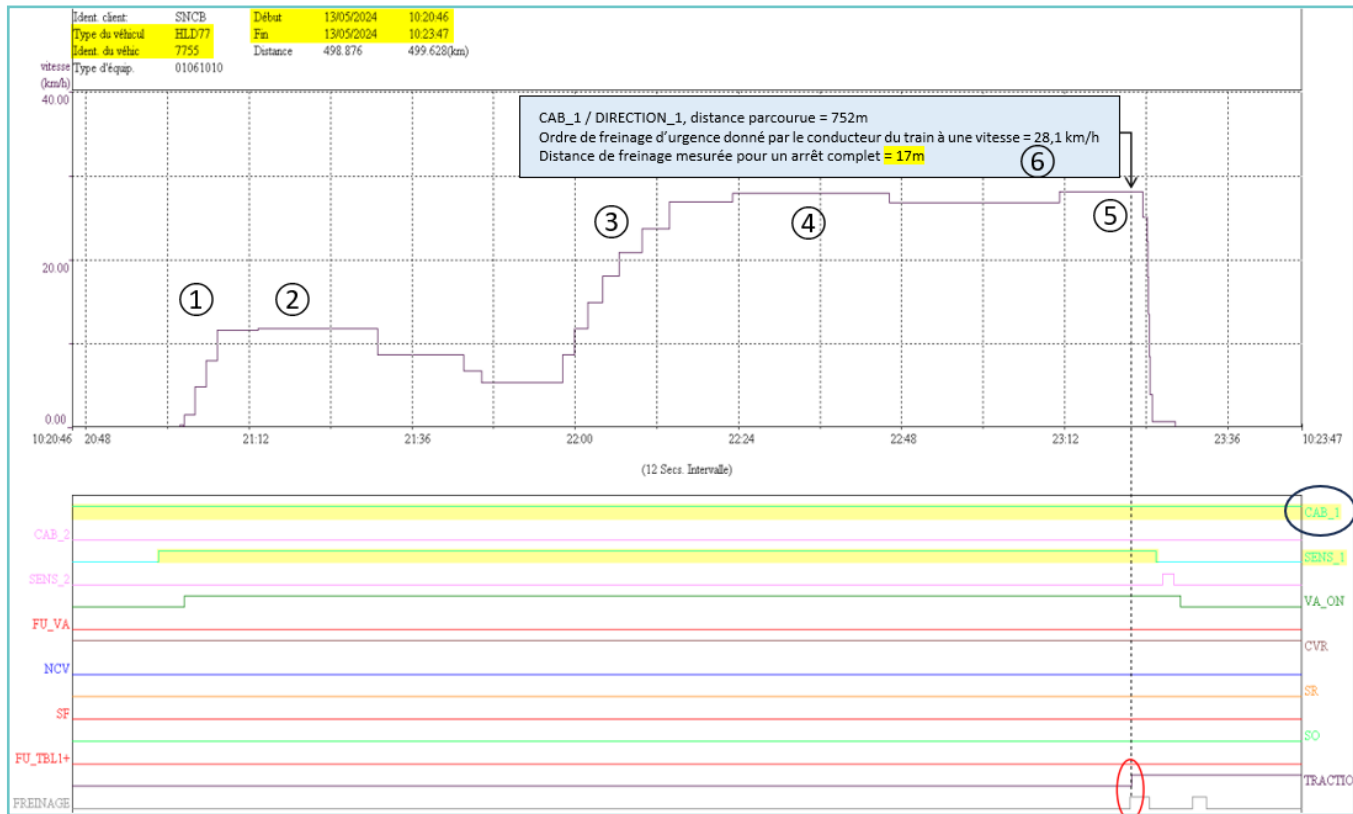
## Données de l'analyse du parcours HLD 7755

Remarque : il existe un décalage horaire d'environ 48 minutes et 57 secondes entre l'heure indiquée sur le graphique et l'heure réelle le jour de l'accident.

- ① CAB\_1 est activé : le conducteur de train commande la HLD 7755 à partir du poste de conduite 1. Le conducteur de train accélère jusqu'à une vitesse de 12 km/h.
- ② Pendant la première partie du trajet, la vitesse maximale est d'environ 12 km/h.
- ③ À 10:21:58<sup>6</sup>, la HLD 7755 accélère jusqu'à environ 28 km/h.
- ④ Pendant environ une minute, la HLD 7755 roule à une vitesse relativement constante de 28 km/h.
- ⑤ À 10:23:21<sup>7</sup>, le frein d'urgence est actionné à une vitesse de 28,1 km/h.
- ⑥ La distance totale de freinage est de 17 mètres.

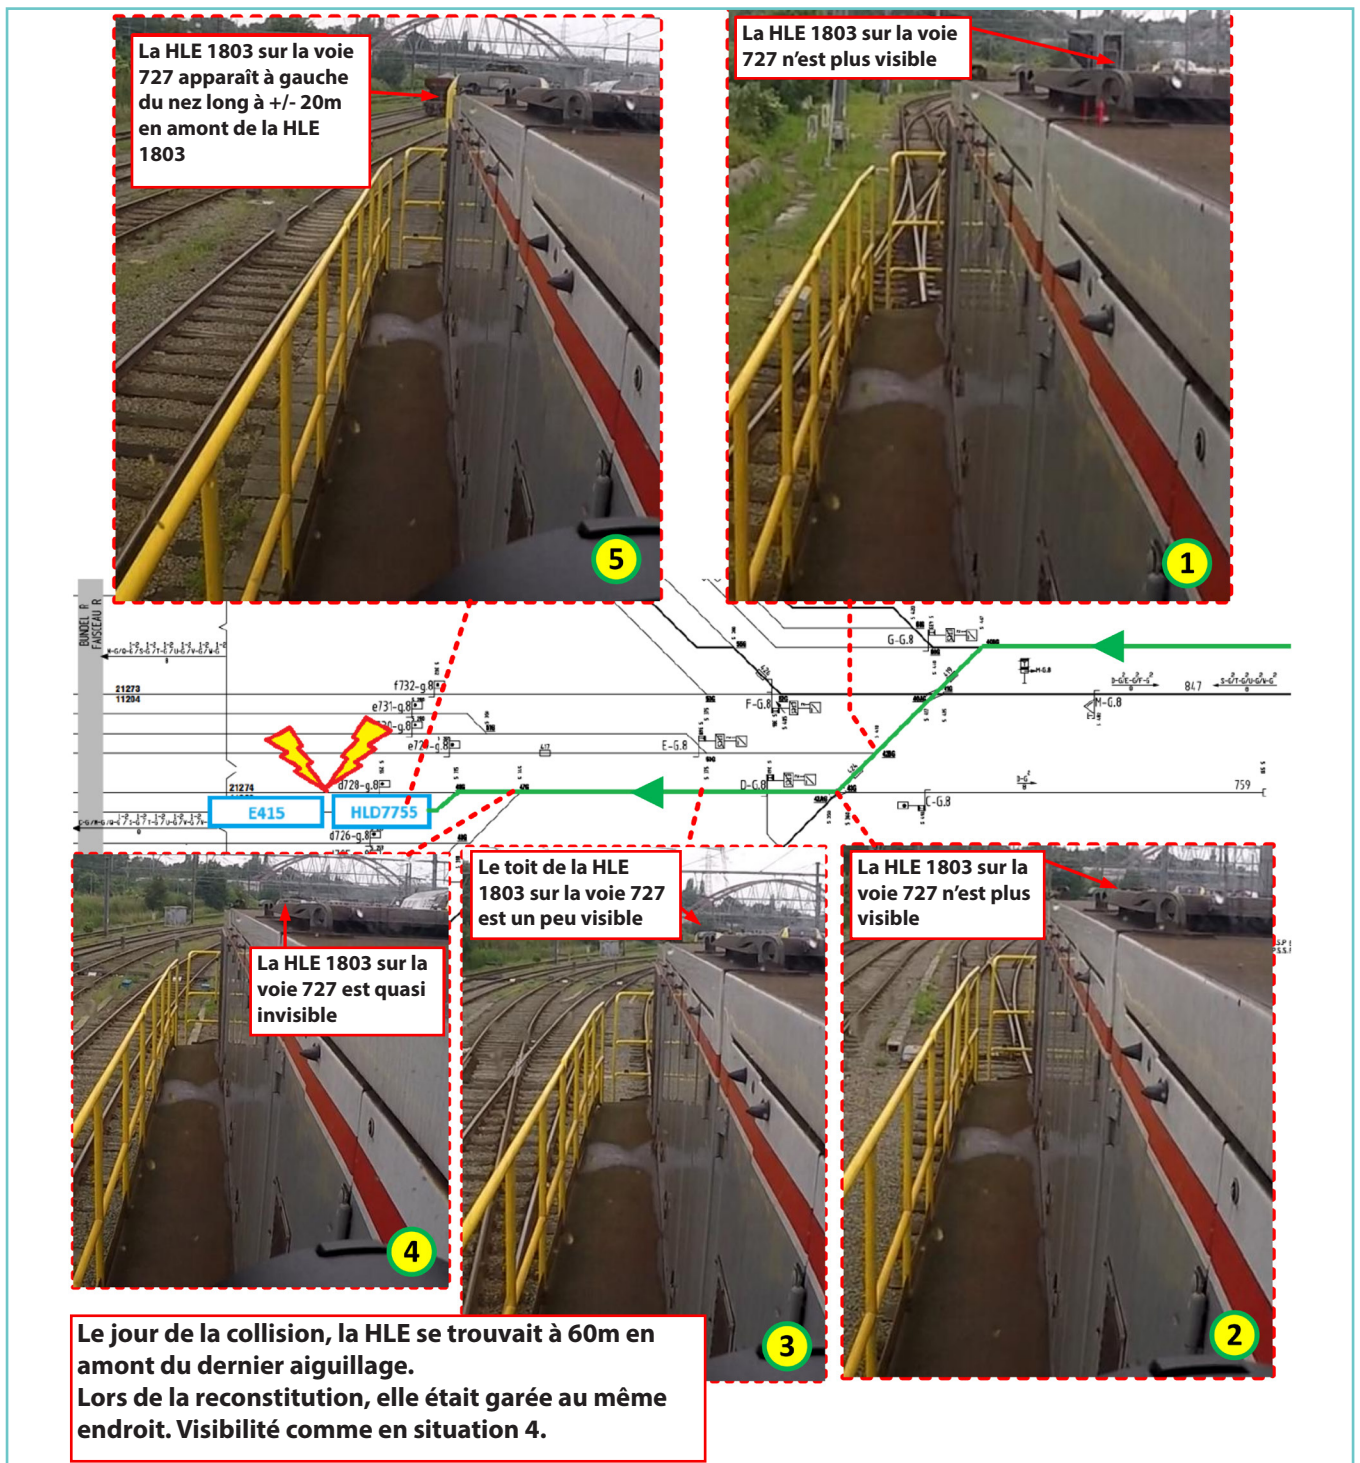
Une reconstitution du trajet avec la locomotive de manœuvre HLD 7755, réalisé par la SNCB, révèle que la visibilité est limitée sur les voies sur le parcours allant de la voie 720 du faisceau G à la voie 727 du faisceau R. À certains moments de cette reconstitution, l'ER415, le train de voyageurs vide en stationnement sur la voie 727, disparaît complètement de la vue du conducteur de la locomotive de manœuvre.

Les images ci-dessus illustrent la vue depuis la locomotive de manœuvre HLD 7755 depuis le pupitre de commande principal 1 dans le sens de la marche, le long nez pointé vers l'avant, sur le dernier tronçon du parcours où elle franchit les quatre derniers aiguillages 42BG, 43G, 47G, 49G :

- **Image 1** : depuis l'aiguillage 42BG, la locomotive du train de voyageurs ER415 en stationnement sur la voie 727 a complètement disparu de vue.
- **Image 2** : à hauteur de l'aiguillage 42G, la locomotive reste hors de vue.
- **Image 3** : entre l'aiguillage 43G et l'aiguillage 47G, seul le toit de la locomotive est visible de manière limitée.
- **Image 4** : à l'aiguillage 47G, la locomotive est quasi invisible.
- **Image 5** : la locomotive n'est pleinement visible qu'à une distance d'environ 20 mètres.

**L'OEAIIF recommande au SSICF de veiller à ce que la SNCB réalise une étude visant à déterminer comment la sécurité d'un mouvement de manœuvre avec des locomotives de type 77 dans le sens de la marche avec le long nez à l'avant peut être améliorée en fonction de la visibilité structurellement limitée.**

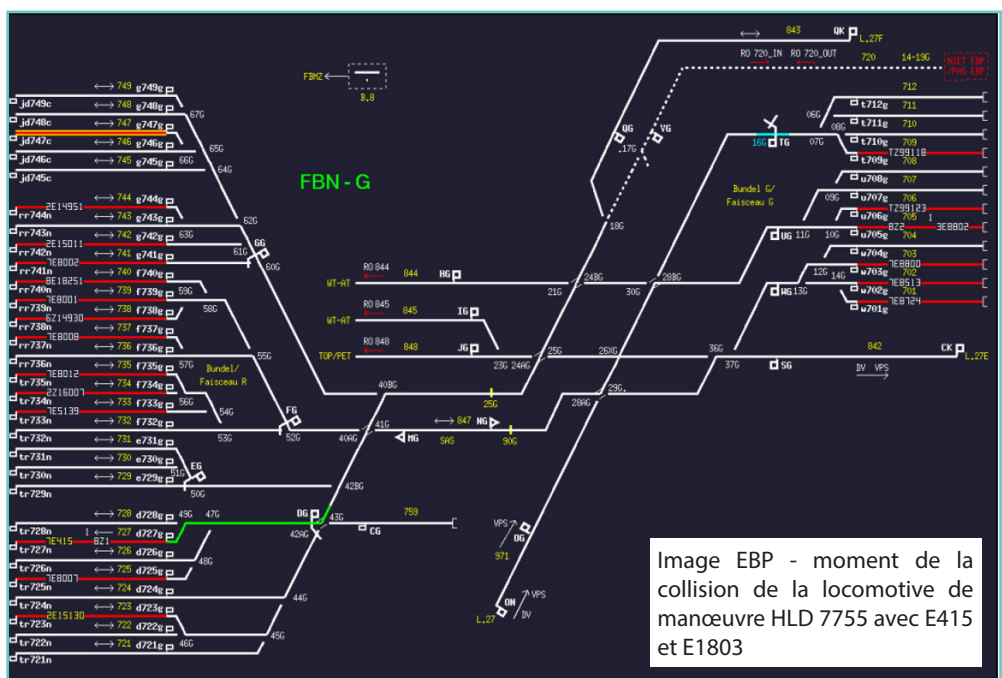
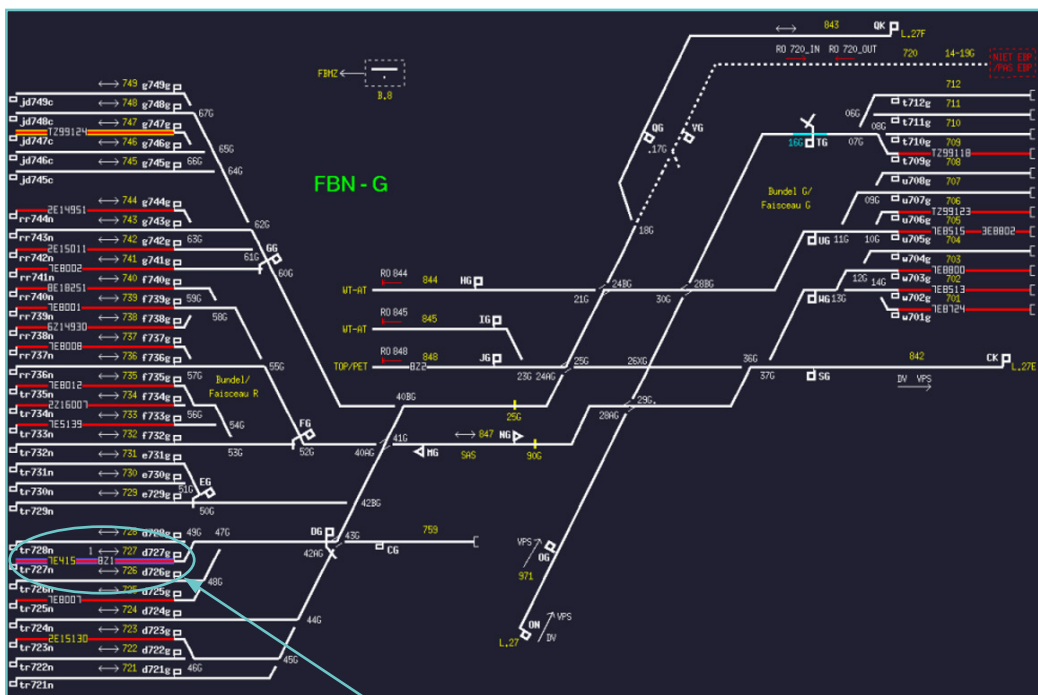
À 11:12:44, la locomotive de manœuvre HLD 7755 entre en collision avec le train de voyageurs ER415, vide et en stationnement.
