Rapport d'Enquête de Sécurité

Collision d'une locomotive avec
un train de voyageurs vide et garé
Schaerbeek Faisceau R - 13/05/2024

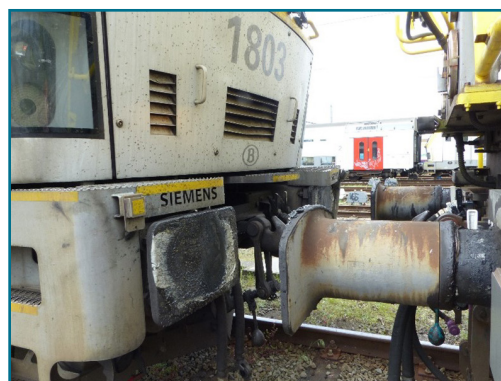
Vers 11 h 12, la locomotive de manœuvre entre en collision avec la tête du train de voyageurs vide, garé sur la voie 727. Les deux Assistants Opérations Principaux et le conducteur du train sont blessés. Le train de voyageurs est endommagé : les tampons de la locomotive sont totalement comprimés.

La cause directe de l'accident est que la locomotive de manœuvre n'a pas pu freiner à temps pour éviter la collision avec le train de voyageurs vide et garé.
