# Samenvatting Veiligheidsonderzoeksverslag

Botsing van een rangeerlocomotief  
met een lege, geparkeerde reizigerstrein  
Schaarbeek Bundel R - 13/05/2024

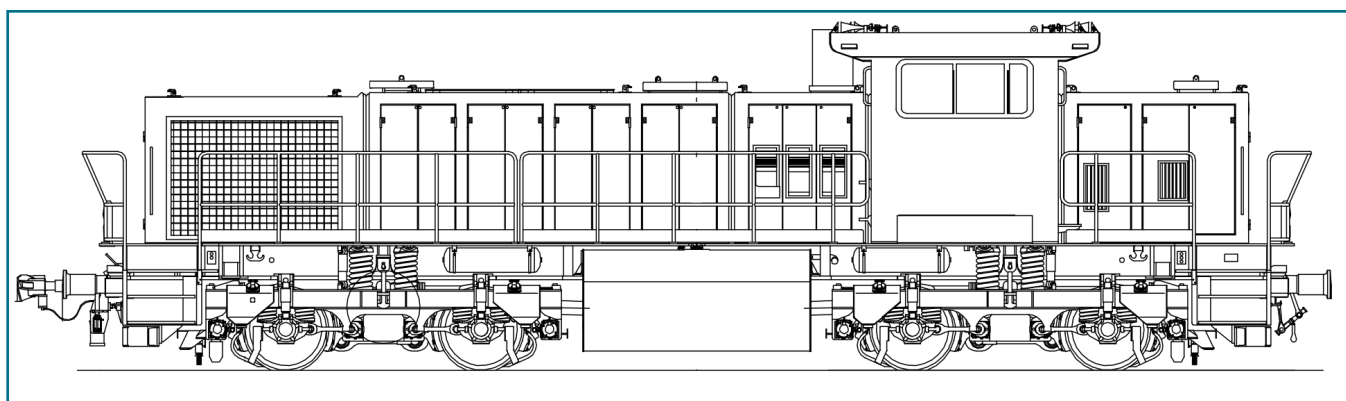
← richting lange neus

richting korte neus →

Een bijdragende factor is het beperkte zicht op de sporen in een bundel vanuit locomotieven type 77 in de rijrichting met de lange neus vooraan.

**Het OOIS beveelt de DVIS aan om erop toe te zien dat de NMBS een studie uitvoert om na te gaan op welke wijze de veiligheid van een rangeerbeweging met locomotieven type 77 in de rijrichting met de lange neus vooraan verbeterd kan worden in functie van de structureel beperkte zichtbaarheid.**
