# Veiligheidsonderzoeksverslag

Botsing van een rangeerlocomotief  
met een lege, geparkeerde reizigerstrein  
Schaarbeek Bundel R - 13/05/2024

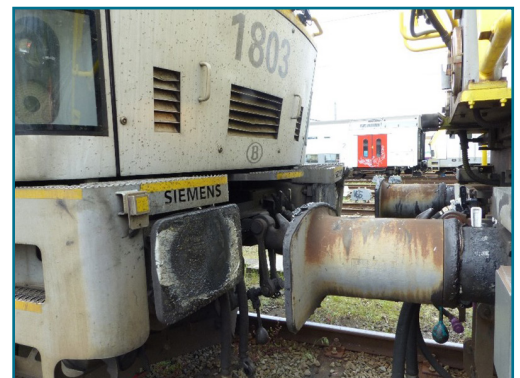
Omstreeks 11.12 uur botst de rangeerlocomotief tijdens de rangering tegen de kop van de lege, geparkeerde reizigerstrein op spoor 727. Hierdoor raken de twee Eerste Assistenten Operaties en de treinbestuurder gewond. Verder is er schade aan de reizigerstrein: de buffers van de locomotief zijn volledig ingedrukt.

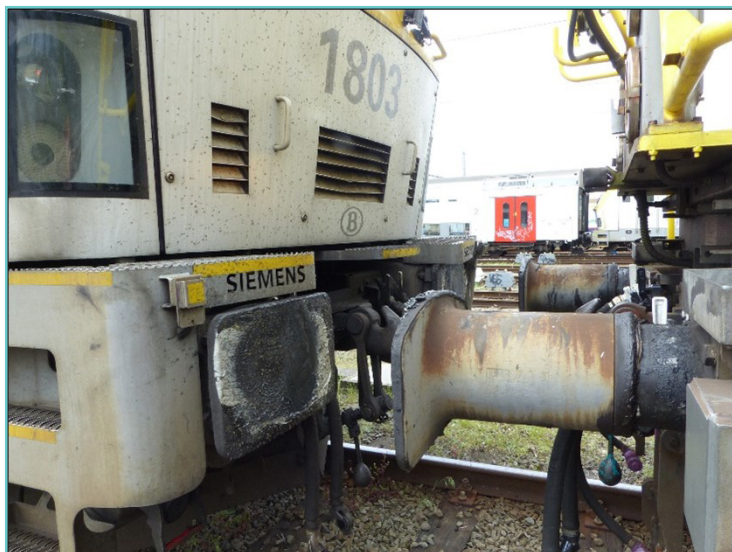
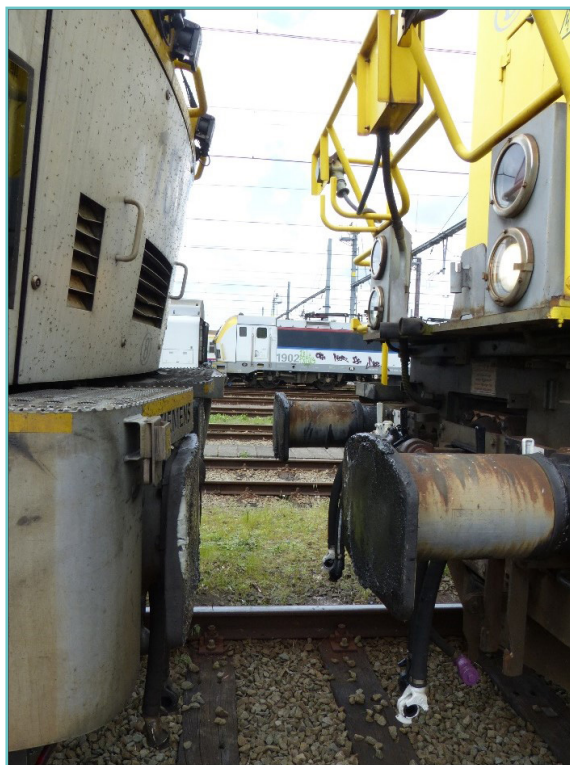
De buffers aan de kant van stuurpost 1 van de elektrische locomotief 1803 van de lege, geparkeerde reizigerstrein ER415 zijn volledig ingedrukt.

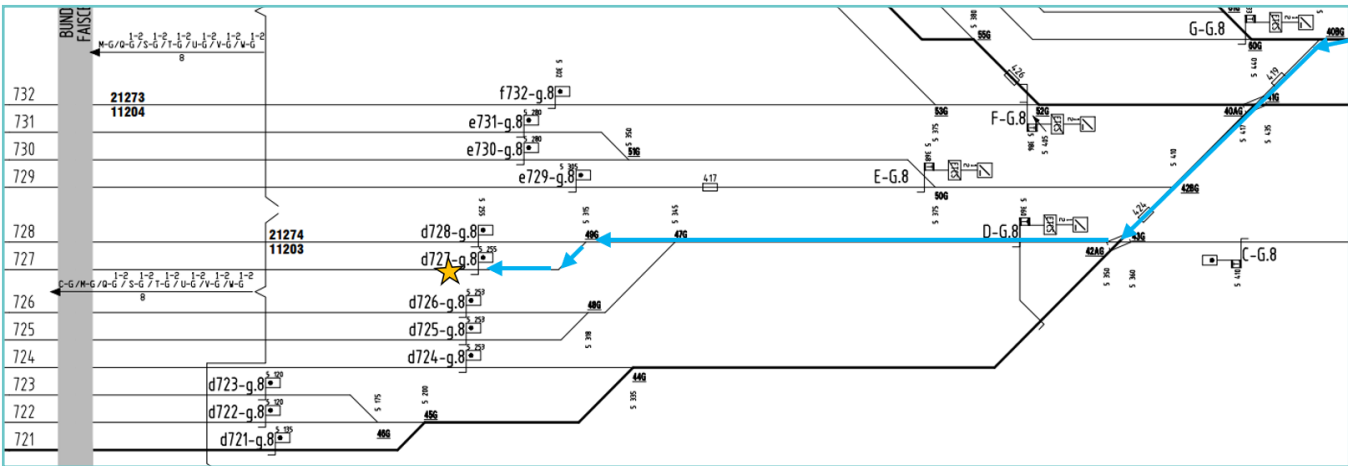
De lege reizigerstrein ER415 staat geparkeerd op spoor 727 op ongeveer 40 meter afwaarts van wissel 49G en 20 à 25 meter afwaarts van sein d727-g.8 (★).

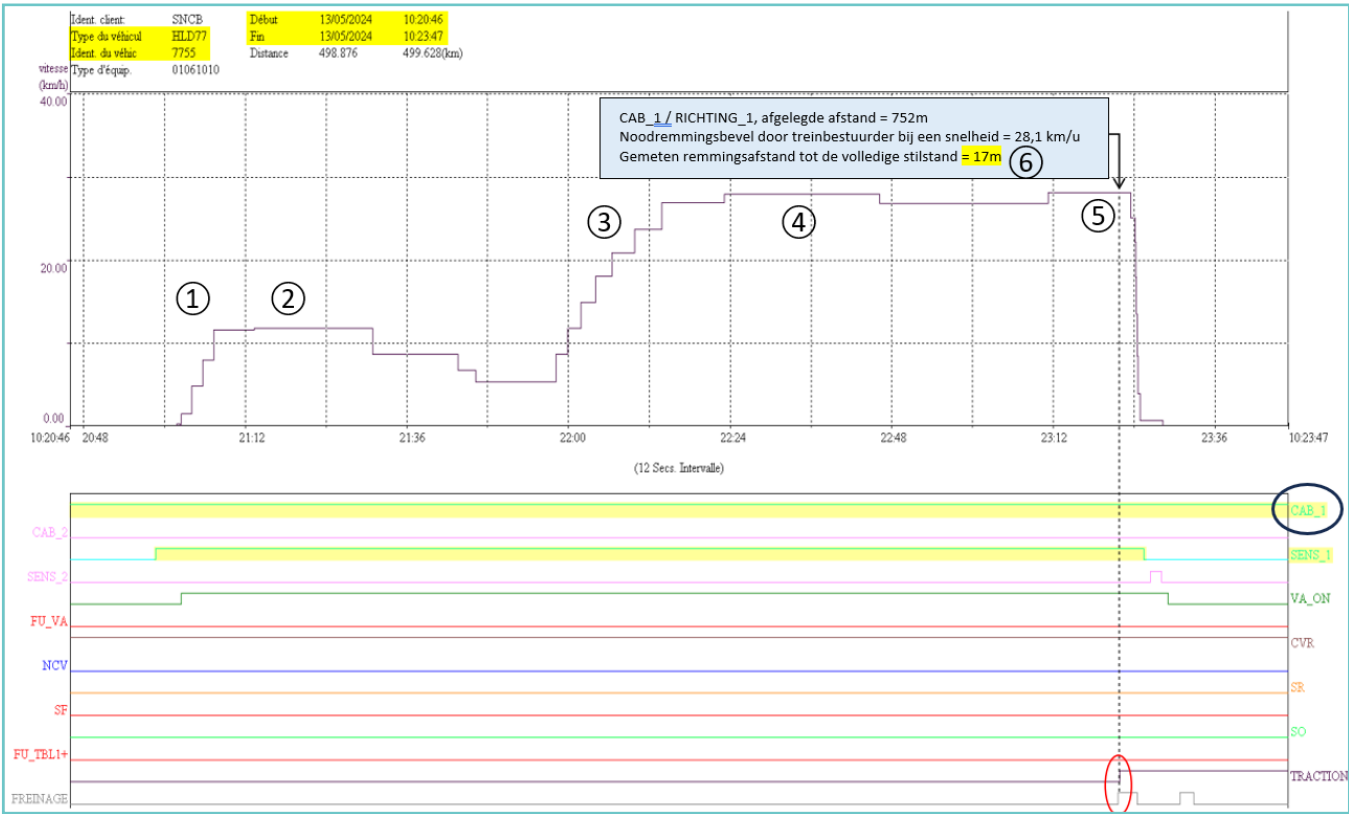
Ritanalysegegevens HLD 7755

Opmerking: er is een tijdsverschil van ongeveer 48 minuten en 57 seconden tussen de tijd in de grafiek en de werkelijke tijd op de dag van het ongeval.

- ① CAB\_1 is ingeschakeld: de treinbestuurder bestuurt de HLD 7755 vanuit stuurpost 1. De treinbestuurder versnelt tot een snelheid van 12 km/u.
- ② Tijdens het eerste deel van de rit is de maximumsnelheid ongeveer 12 km/u.
- ③ Om 10:21:58 uur<sup>6</sup> versnelt de HLD 7755 tot ongeveer 28 km/u.
- ④ Gedurende ongeveer één minuut rijdt de HLD 7755 met een relatief constante snelheid van 28 km/u.
- ⑤ Om 10:23:21 uur<sup>7</sup> wordt de noodrem aangetrokken bij een snelheid van 28,1 km/u.
- ⑥ De totale remweg bedraagt 17 meter.

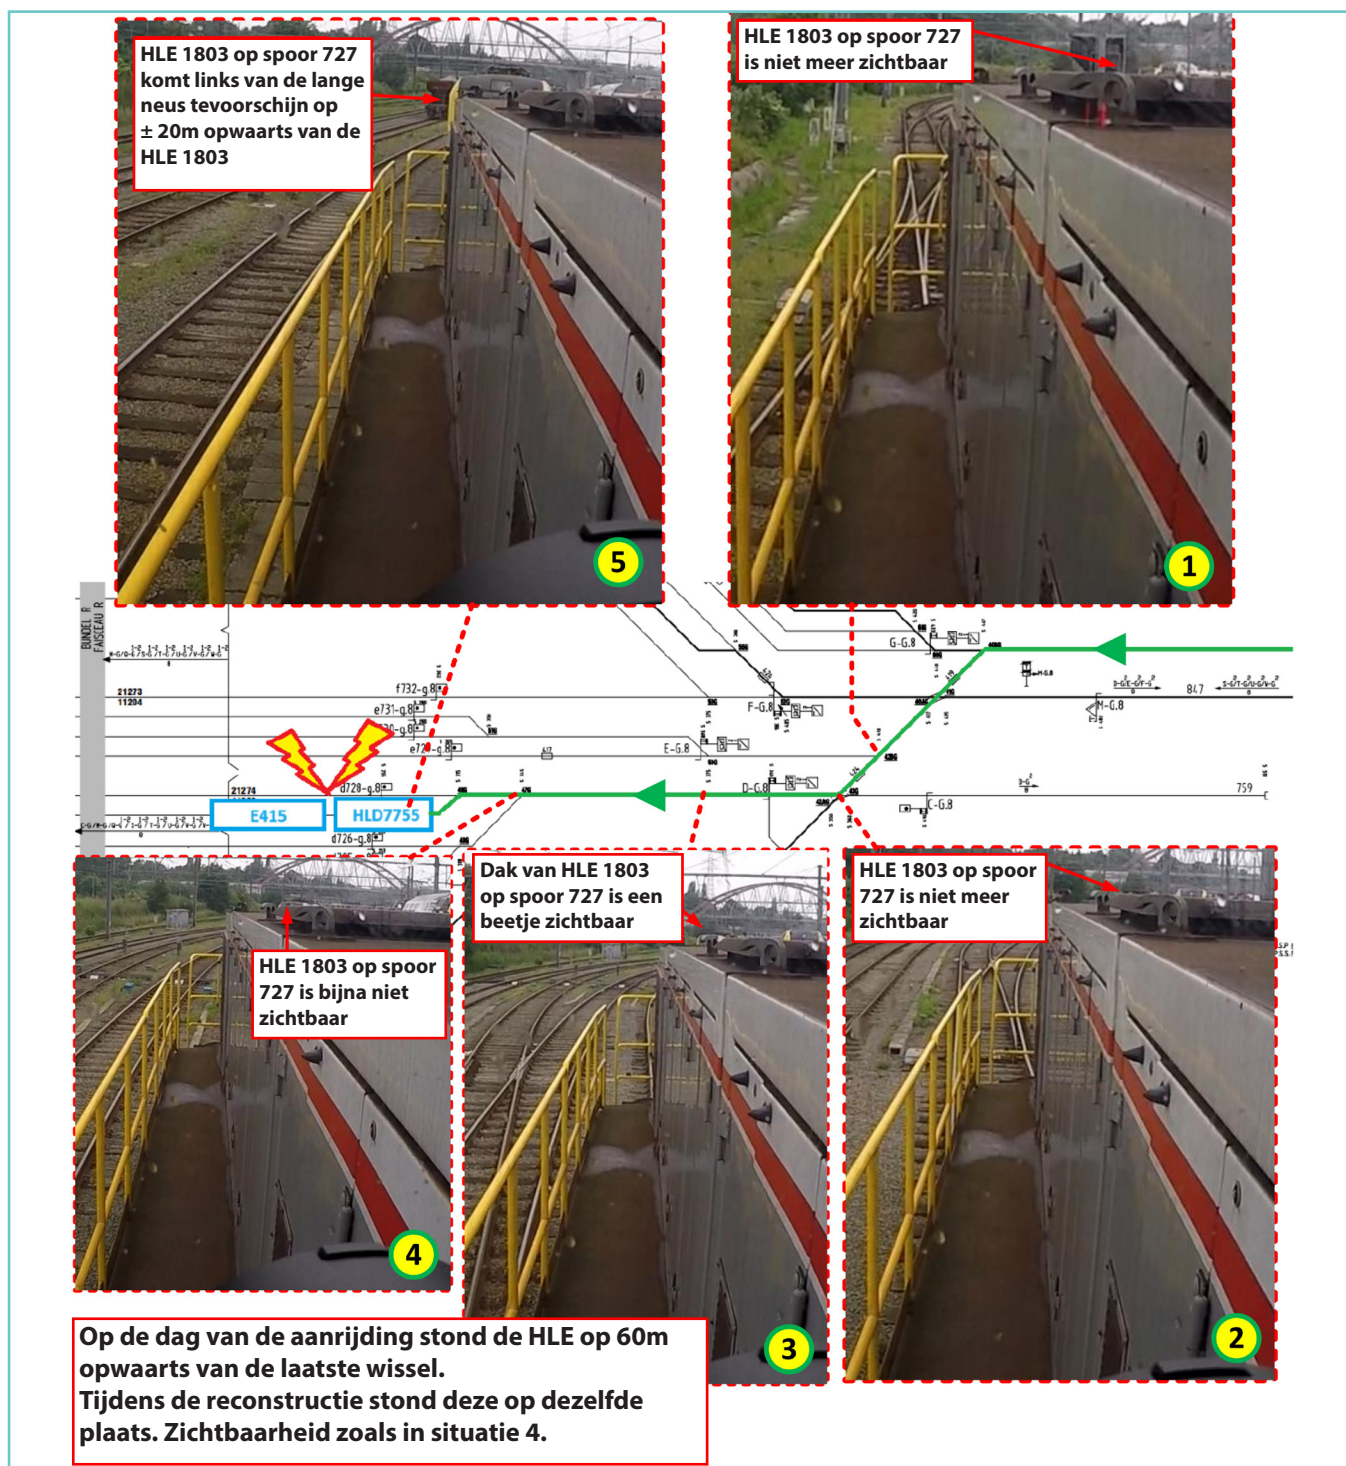
Een reconstructierit met rangeerlocomotief HLD 7755, uitgevoerd door de NMBS, toont aan dat het zicht op de sporen op het traject van spoor 720 in bundel G naar spoor 727 in bundel R beperkt is. Tijdens deze reconstructie verdwijnt ER415, de lege reizigerstrein die geparkeerd staat op spoor 727, op bepaalde momenten volledig uit het zicht van de bestuurder van de rangeerlocomotief.

Bovenstaande afbeeldingen illustreren het zicht vanuit rangeerlocomotief HLD 7755 vanaf hoofdstuurtafel 1 in de rijrichting met de lange neus naar voren, op het laatste deel van het traject waarbij gereden wordt over de vier laatste wissels 42BG, 43G, 47G, 49G:

- **Afbeelding 1:** vanaf wissel 42BG is de locomotief van de geparkeerde reizigerstrein ER415 op spoor 727 volledig uit het zicht verdwenen.
- **Afbeelding 2:** ter hoogte van wissel 42G blijft de locomotief uit het zicht.
- **Afbeelding 3:** tussen wissel 43G en wissel 47G is enkel het dak van de locomotief beperkt zichtbaar.
- **Afbeelding 4:** bij wissel 47G is de locomotief vrijwel onzichtbaar.
- **Afbeelding 5:** de locomotief wordt pas volledig zichtbaar op ongeveer 20 meter afstand.

**Het OOIS beveelt de DVIS aan om erop toe te zien dat de NMBS een studie uitvoert om na te gaan op welke wijze de veiligheid van een rangeerbeweging met locomotieven type 77 in de rijrichting met de lange neus vooraan verbeterd kan worden in functie van de structureel beperkte zichtbaarheid.**

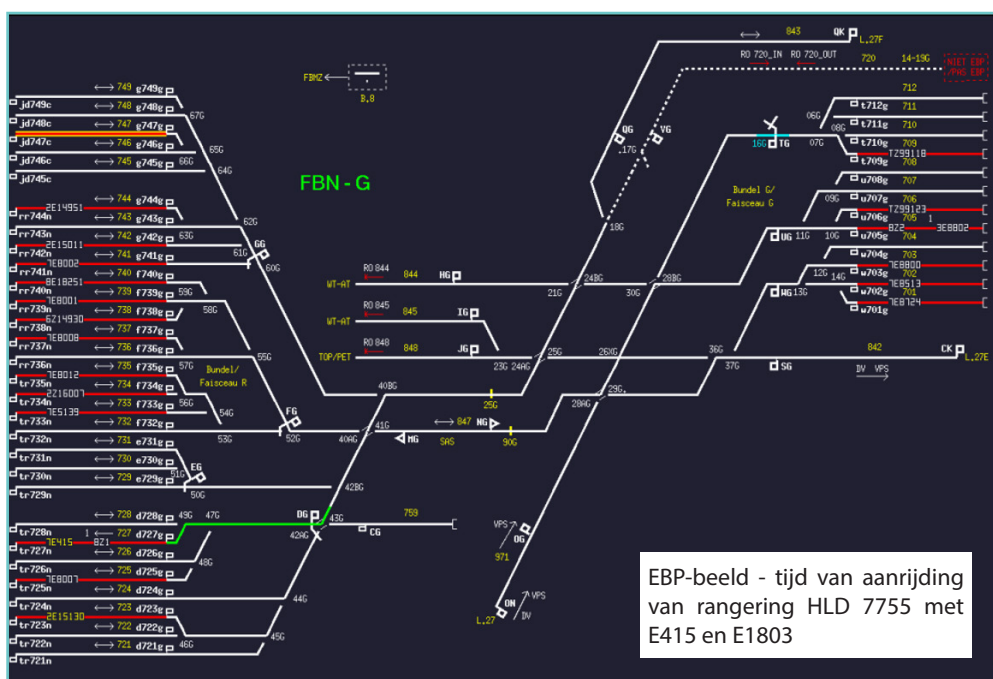
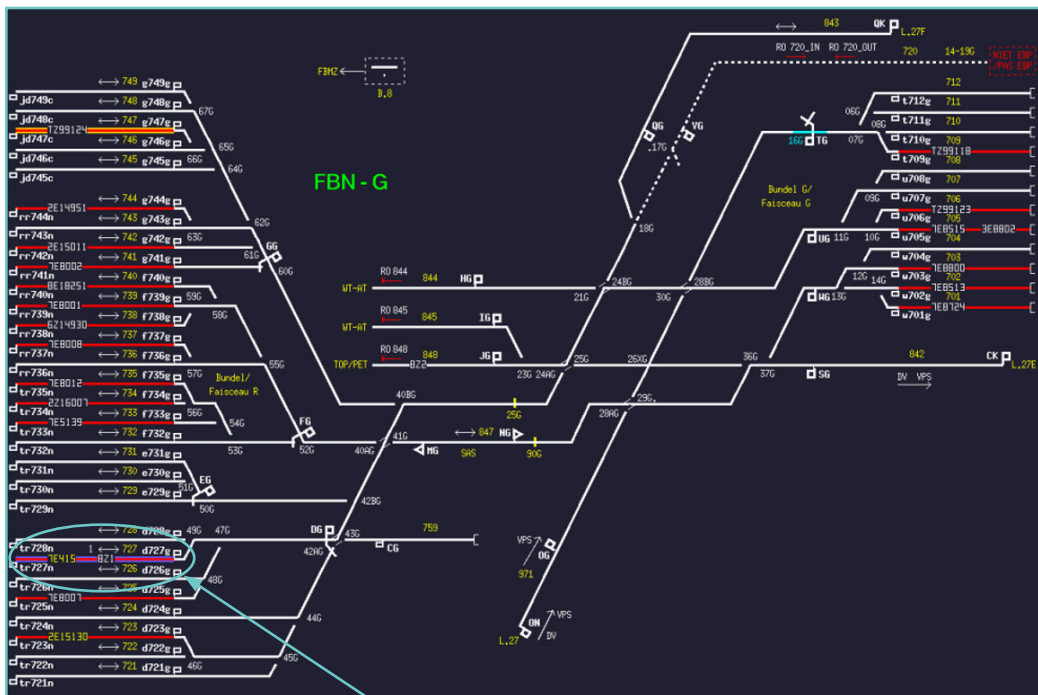
Om 11:12:44 uur botst rangeerlocomotief HLD 7755 tegen de lege, geparkeerde reizigerstrein ER415.
