Zusammenfassung Sicherheitsuntersuchungsbericht Beinahezusammenstoß zwischen einem leeren Personenzug und einem anderen Personenzug Denderleeuw - 11.07.2023

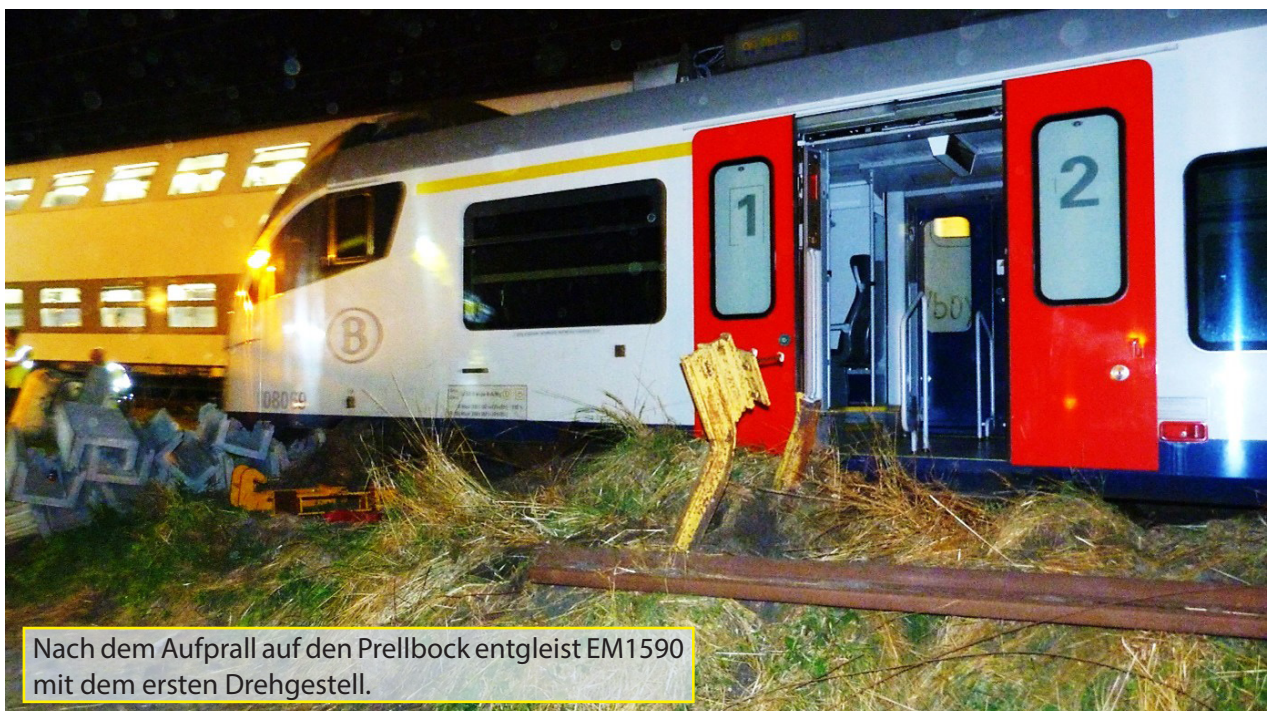
Das Ende des toten Gleises wird durch einen Prellbock mit Markierungstafel angezeigt, die vom Triebfahrzeugführer visuell wahrgenommen werden muss. Sobald der Abstand zwischen einem Prellbock und der Zugspitze weniger als 200 Meter beträgt, muss der Triebfahrzeugführer die Geschwindigkeit auf höchstens 20 km/h begrenzen. Am Tag des Unfalls ist der Zugführer mit einer Geschwindigkeit von etwa 28 km/h unterwegs, bis er das Ende des toten Gleises erreicht und auf den Prellbock auffährt. Infolgedessen entgleist der Zug mit dem ersten Drehgestell über eine Distanz von 17 Metern in Richtung des Nachbargleises A der Linie 89, das parallel zum toten Gleis verläuft. Dabei gerät der Zug in das Lichtraumprofil dieses Gleises. Durch den Aufprall landet auch ein Teil des Prellbocks auf Gleis A der Linie 89.

Der leere Personenzug (EM1590) prallt mit einer Geschwindigkeit von etwa 28 km/h auf den Prellbock. Am Ende des toten Gleises 091 gibt es kein Gleis mehr, und der Zug entgleist in Richtung des Lichtraumprofils des Nachbargleises A der Linie 89.

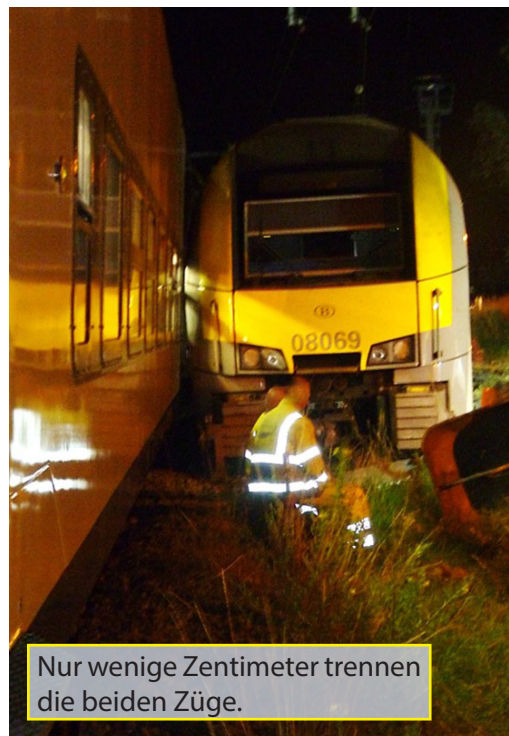
Ungefähr einen Kilometer abwärts des Bahnhofs von Denderleeuw, auf Höhe des entgleisten Zuges, stößt der Personenzug mit einem Teil des Prellbocks zusammen, woraufhin der Triebfahrzeugführer den Personenzug zum Stillstand bringt. Der Personenzug fährt ganz nah am entgleisten Zug vorbei; beide Züge trennen nur wenige Zentimeter voneinander.

Nur wenige Zentimeter trennen die beiden Züge.
