# Zusammenfassung Sicherheitsuntersuchungsbericht Fehlleitung eines Zuges auf ein besetztes Gleis Zeebrugge Gleisbündel Pelikaan - 20.08.2024

# ZUSAMMENFASSUNG

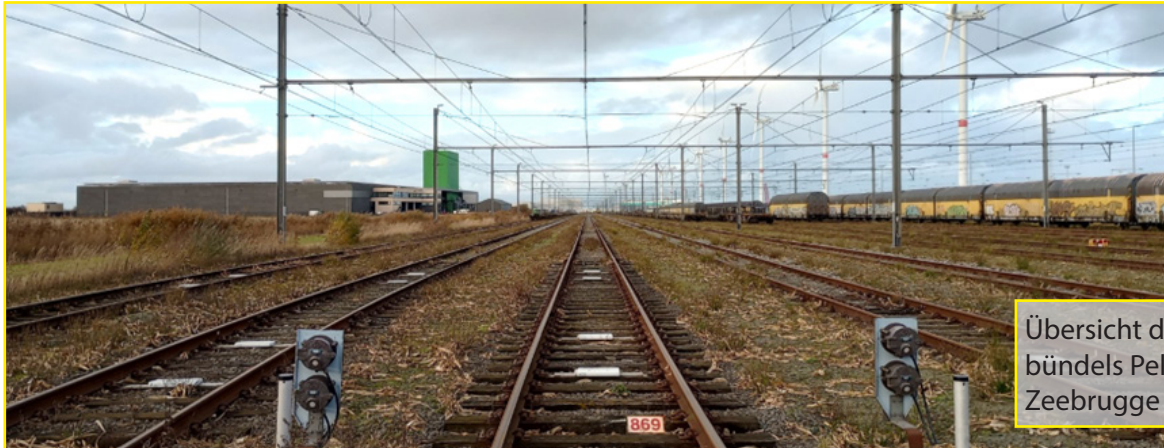
Am Donnerstag, dem 20. August 2024 um 13.58 Uhr kommt der Güterzug E47576 auf Gleis 869 in Zeebrugge im Gleisbündel Pelikaan an. Der Triebfahrzeugführer sieht mehrere Waggons auf diesem Gleis stehen und führt eine Notbremsung durch, wodurch ein Zusammenstoß vermieden wird. Der Triebfahrzeugführer setzt die Fahrt auf Gleis 869 im Schrittempo fort, um den Bahnübergang 6 zu passieren. Der Zug E47576 kommt 5 Meter aufwärts der betroffenen Waggons zum Stehen. Es ist kein Personenschaden zu beklagen. Es entsteht kein Schaden an der Infrastruktur und dem Rollmaterial. Bis ungefähr 15.30 Uhr ist kein Verkehr von und nach Gleisbündel Pelikaan möglich.

Übersicht des Gleisbündels Pelikaan in Zeebrugge
