Rapport d'Enquête de Sécurité

Dévoisement d'un train vers une voie occupée

Zeebrugge Faisceau Pelikaan - 20/08/2024

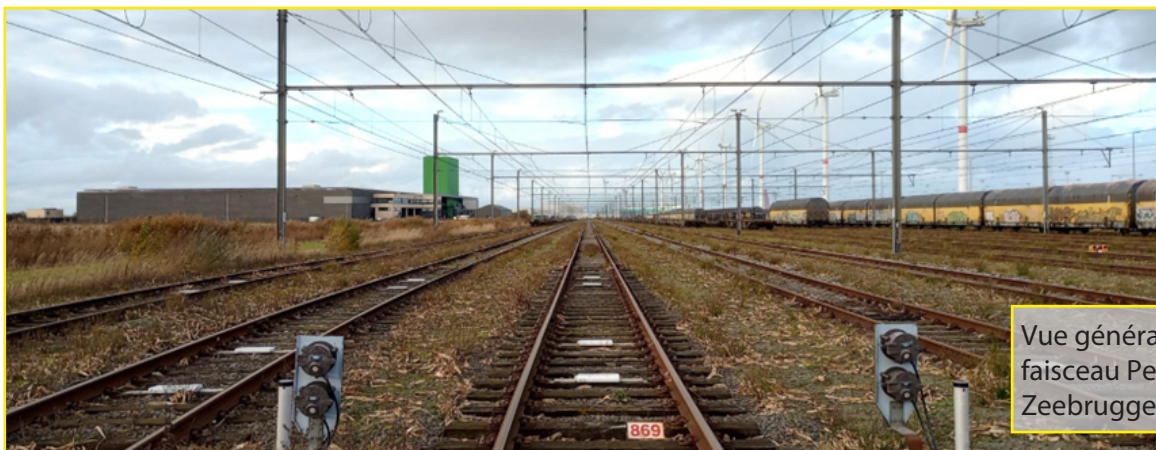
Vue générale du faisceau Pelikaan à Zeebrugge

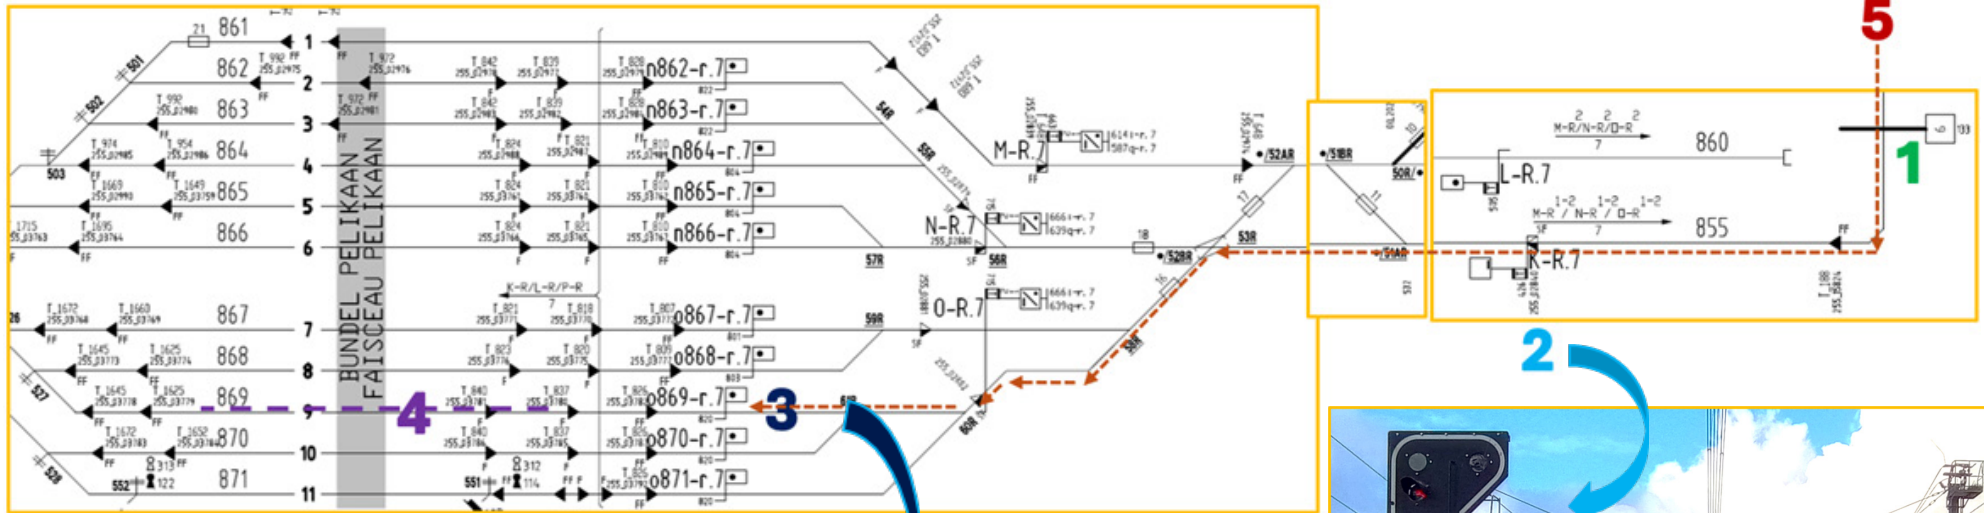
- (1) PN6 à la BK 0.133 de la L202B/1.
- (2) Signal K-R.7 à la BK 0.426 de la L202B/1 (à 293 mètres en aval du PN6).
- (3) Voie de destination 869 du train de marchandises E47576. Le signal de sortie o869-r.7 (sur la photo : à droite de la plaque indiquant le numéro de la voie 869) se trouve à la BK 0.820 de la L202B/1, à 687 mètres en aval du PN6.
- (4) Lieu où se trouvent les wagons Z65902.
- (5) Sens de la marche du train de marchandises E47576.

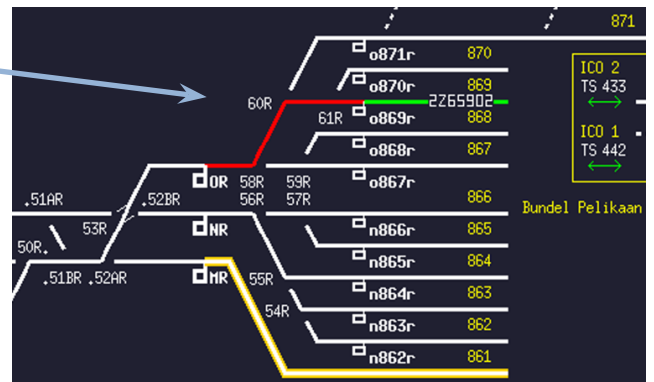
- Le 20 août 2024, le train de marchandises Z65902 de Crossrail effectue une manœuvre de triage pour aller du faisceau Ramskapelle au faisceau Pelikaan. Un itinéraire est défini, qui l'oriente vers la voie 869.
- À 8h05, le conducteur du train Z65902 reprend la responsabilité RMI. Le message télégraphique adressé au Bloc 7 indique que les voies 864, 866 et 869 sont libres.
- À 8h36, le train de marchandises Z65902 arrive sur la voie 869.

- Le conducteur du train Z65902 gare les wagons sur la voie 869, puis se rend avec la locomotive seule de la voie 869 à la voie 866 afin de repartir par cette voie avec cette locomotive. Dans le faisceau Pelikaan, et donc également sur la voie 869, il n'y a pas de dispositifs de détection. Le Bloc 7 n'est pas informé des manœuvres de triage effectuées durant la période d'attribution de la responsabilité RMI.
- À 9h09, il est mis fin à cette responsabilité RMI. Lors du transfert RMI, le télégramme indique que les voies 866 et 869 sont libres. Dans la pratique, ce sont toutefois les voies 866 et 864 qui sont libres, alors que la voie 869 est occupée par les wagons du train Z65902.

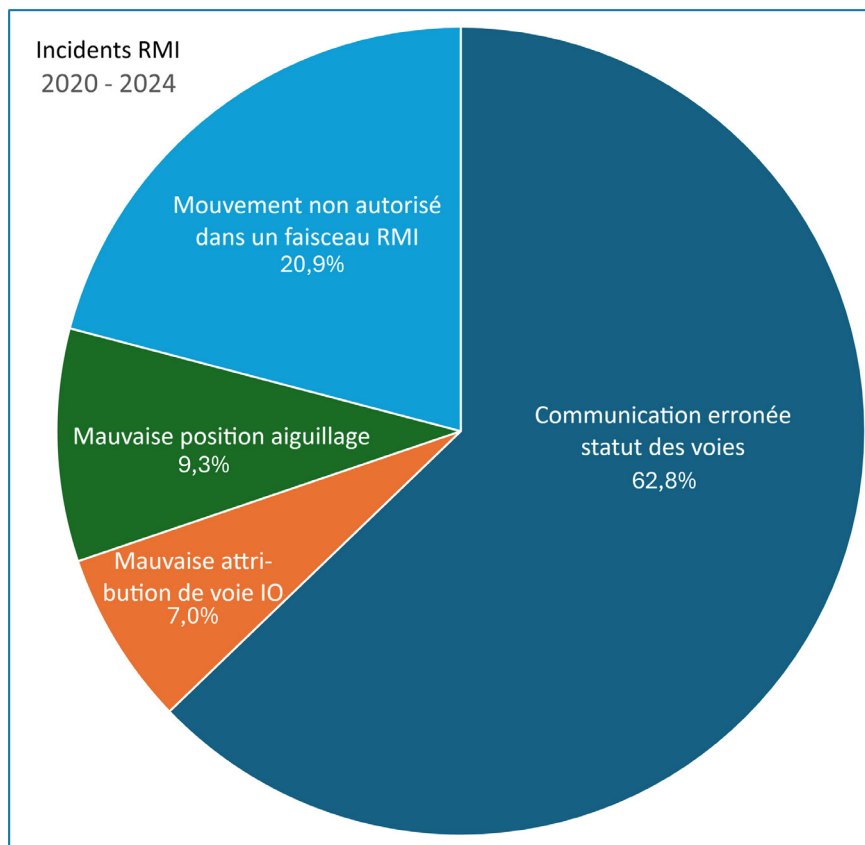
La plupart (62,8 %) étaient dues à une erreur dans la communication sur le statut des voies. Dans un tiers des cas, la différence entre les voies libres et occupées a été constatée lors du transfert RMI et n'avait pas de conséquences sur le plan opérationnel. Dans la moitié des cas, un train s'est engagé sur une voie occupée, mais le conducteur s'en est aperçu à temps et a immobilisé son train en actionnant le frein de service. Les autres incidents ont obligé le conducteur à immobiliser son train par un freinage d'urgence. Dans aucun de ces incidents, le dévoiement erroné vers une voie occupée n'a entraîné de collision entre matériel roulant.

20,9 % des incidents concernaient des mouvements non autorisés dans un faisceau RMI. Soit il s'agissait d'un mouvement qui n'avait pas été autorisé par le responsable RMI concerné, soit il s'agissait d'un mouvement qui n'avait pas (encore) reçu l'autorisation du poste de signalisation. Il est arrivé une fois qu'un mouvement de manœuvres ait été autorisé par une entreprise ferroviaire qui n'était pas responsable RMI à ce moment-là. Ces incidents se sont limités à des mouvements de manœuvres irréguliers sans conséquences particulières.

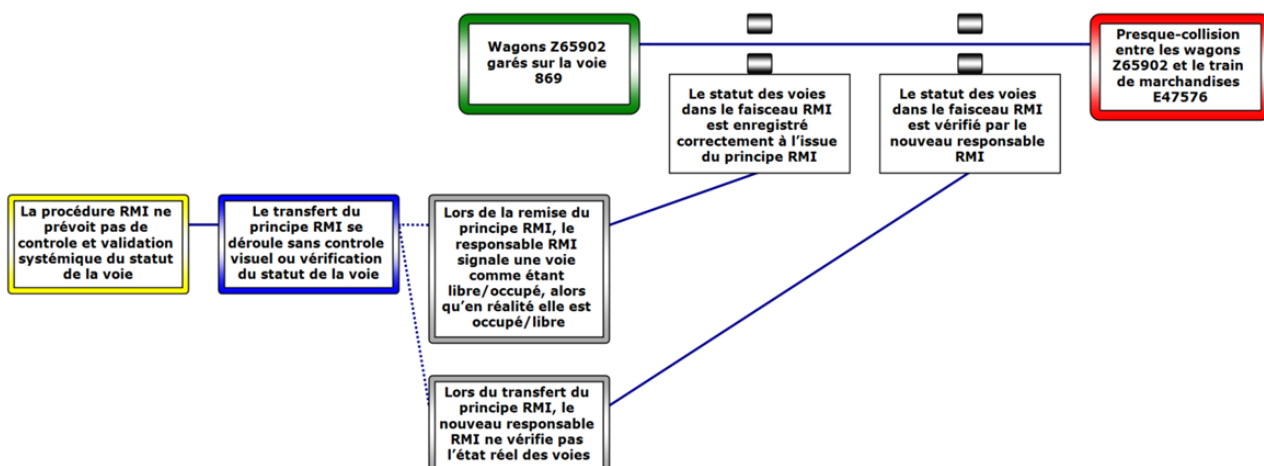
- *Barrière défaillante* : lors du transfert RMI, l'état des voies est correctement enregistré par l'entreprise ferroviaire cédant la responsabilité RMI et vérifié par l'entreprise ferroviaire recevant cette responsabilité.

- *Cause directe* : le conducteur du train Z65902, qui met fin à la responsabilité RMI de Crossrail, indique lors du transfert au Bloc 7 que la voie 869 est libre, alors qu'elle est en réalité encore occupée par des wagons. L'état erroné des voies est répété tout au long de la chaîne de communication : Lineas, en voyant s'attribuer la responsabilité RMI, reprend les informations telles quelles, avec le statut erroné des voies, sans procéder à sa propre vérification.

- *Facteur conditionnel* : le faisceau RMI ne dispose pas d'un système de détection dans les voies capable de refléter objectivement l'occupation réelle des voies. Le transfert RMI est purement administratif et dépend de la communication du statut des voies par télégramme.

- *Cause systémique sous-jacente* : la procédure RMI ne prévoit pas de processus de validation obligatoire ni de double vérification du statut des voies lors du transfert RMI. La procédure repose sur la confiance entre les responsables RMI successifs, sans garantie intégrée quant à l'exactitude des informations transmises.

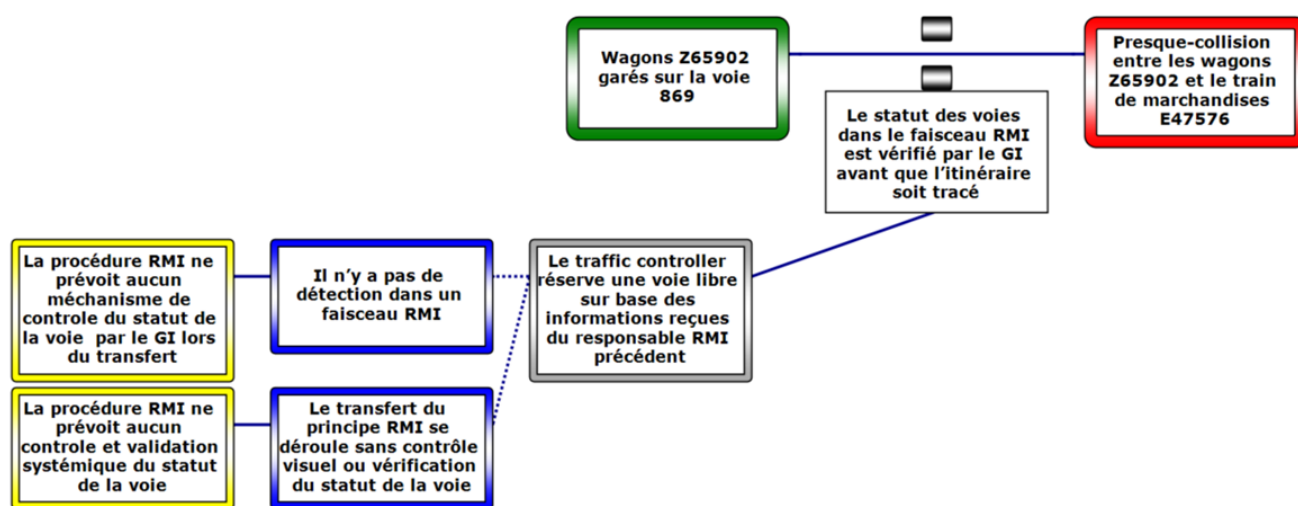
- *Barrière défaillante* : le statut des voies dans le faisceau RMI est vérifié par le gestionnaire de l'infrastructure (GI) avant que l'itinéraire soit tracé.

- *Cause directe* : le Bloc 7 attribue la voie 869 au train de marchandises E47576, en se basant sur le statut des voies transmis par le précédent responsable RMI.
 - *Facteur conditionnel* : le Bloc 7 n'a aucune visibilité sur le statut réel des voies dans le faisceau Pelikaan, car il n'y a pas de détection d'occupation des voies. Tout repose sur des informations transmises oralement par télégramme.
 - *Cause systémique sous-jacente* : la procédure RMI ne prévoit pas de processus de validation obligatoire ni de double vérification du statut des voies lors de l'attribution des voies de destination dans un faisceau non signalisé sans aucune détection de l'occupation des voies.
- *Barrière manquante* : les voies occupées sont détectées par le gestionnaire de l'infrastructure (GI) dans le faisceau Pelikaan.
