## Rapport d'Enquête de Sécurité

### Presque-collision entre un train de voyageurs à vide et un autre train de voyageurs Denderleeuw - 11/07/2023

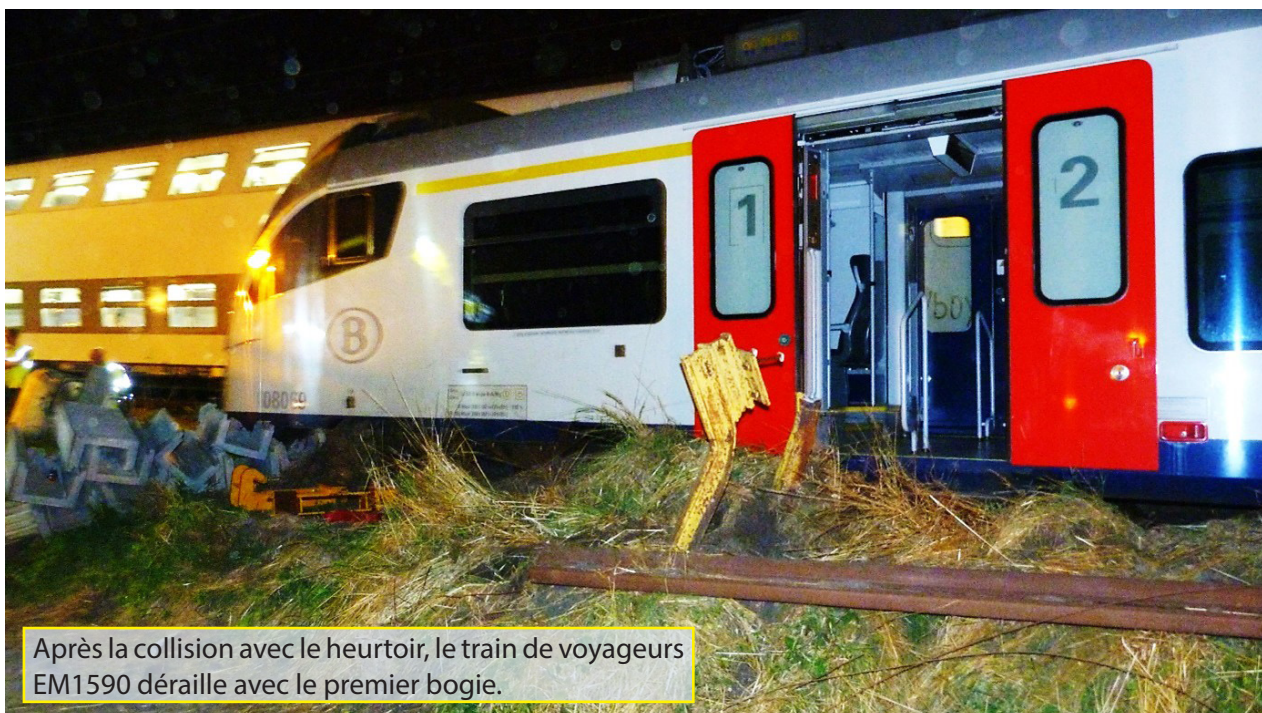
L'extrémité de la voie en cul-de-sac est signalisée par un heurtoir pourvu d'un panneau de repère qui doit être observé par le conducteur de train. Dès que la distance entre un heurtoir et la tête d'un train est inférieure à 200 mètres, le conducteur de train doit limiter la vitesse à 20 km/h maximum. Le jour de l'accident, le conducteur de train roule à une vitesse d'environ 28 km/h jusqu'à l'extrémité de la voie en cul-de-sac et le train entre en collision avec le heurtoir. Cette collision provoque le déraillement du premier bogie sur une distance de 17 mètres en direction de la voie A de la ligne 89, parallèle à la voie en cul-de-sac. Le train se retrouve ainsi dans le gabarit de cette voie. Une partie du heurtoir se retrouve également sur la voie A de la ligne 89 à la suite de cette collision.

Après la collision avec le heurtoir, le train de voyageurs EM1590 déraile avec le premier bogie.

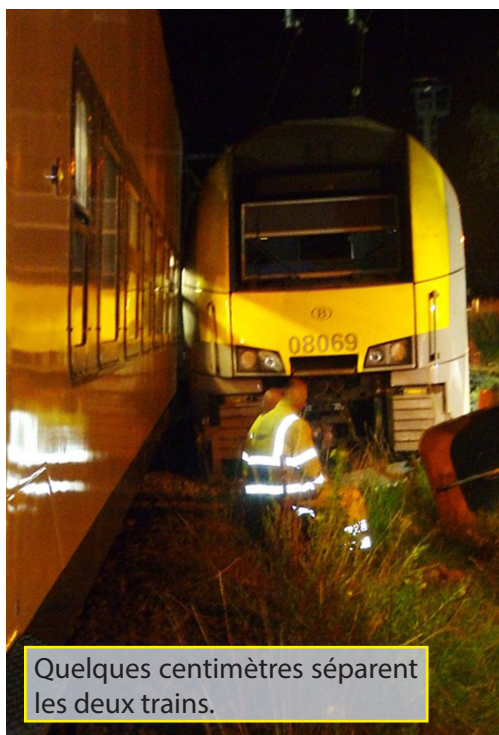
À environ un kilomètre en aval de la gare de Denderleeuw, à hauteur du train déraillé, le train de voyageurs percute une partie du heurtoir, à la suite de quoi le conducteur de train immobilise le train de voyageurs. Le train de voyageurs frôle le train déraillé ; les deux trains ne sont séparés que de quelques centimètres.

La presque-collision par le train de voyageurs E5141 est provoquée par la présence du train de voyageurs à vide EM1590 dans le gabarit de la voie A de la ligne 89.

Quelques centimètres séparent les deux trains.
