Rapport d'Enquête de Sécurité

Dévoisement d'un train vers une voie occupée

Zeebrugge Faisceau Pelikaan - 20/08/2024

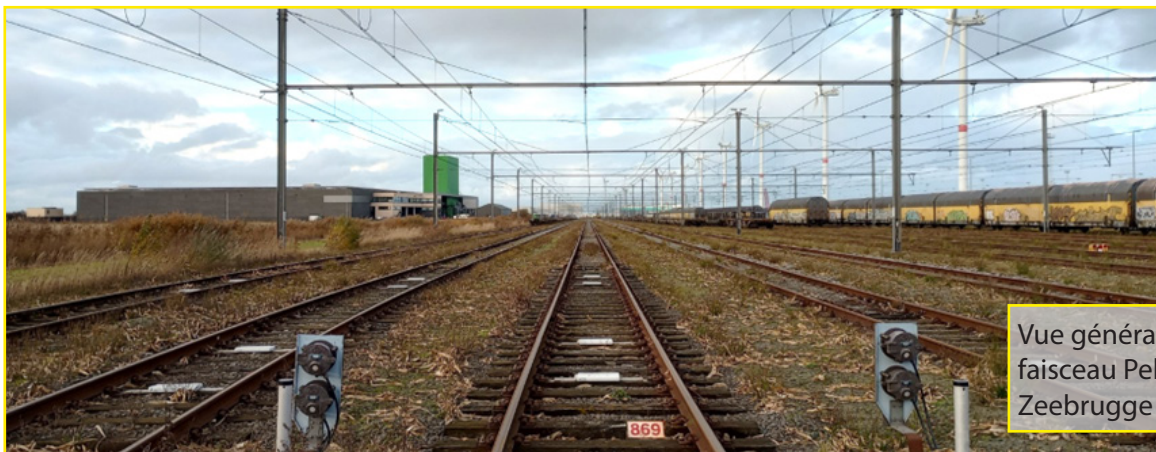
Vue générale du faisceau Pelikaan à Zeebrugge
