# Zusammenfassung Sicherheitsuntersuchungsbericht

Entgleisung von 2 Kesselwagen  
während eines Ablaufmanövers  
Gleisbündel C2 - Antwerpen-Noord - 31.10.2024

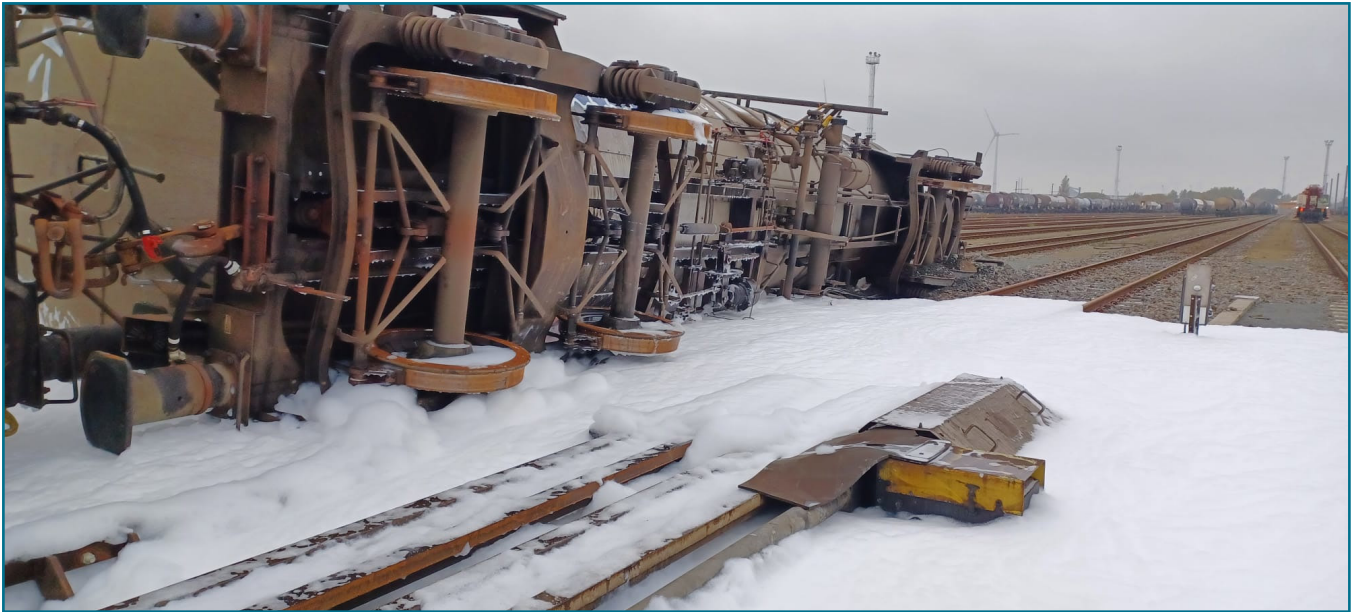
Als sich die beiden Waggon auf Höhe der Richtungsgleisbremse des Rangiergleises 222 befanden, entgleisten sie und kippten teilweise auf das angrenzende Gleis 221.

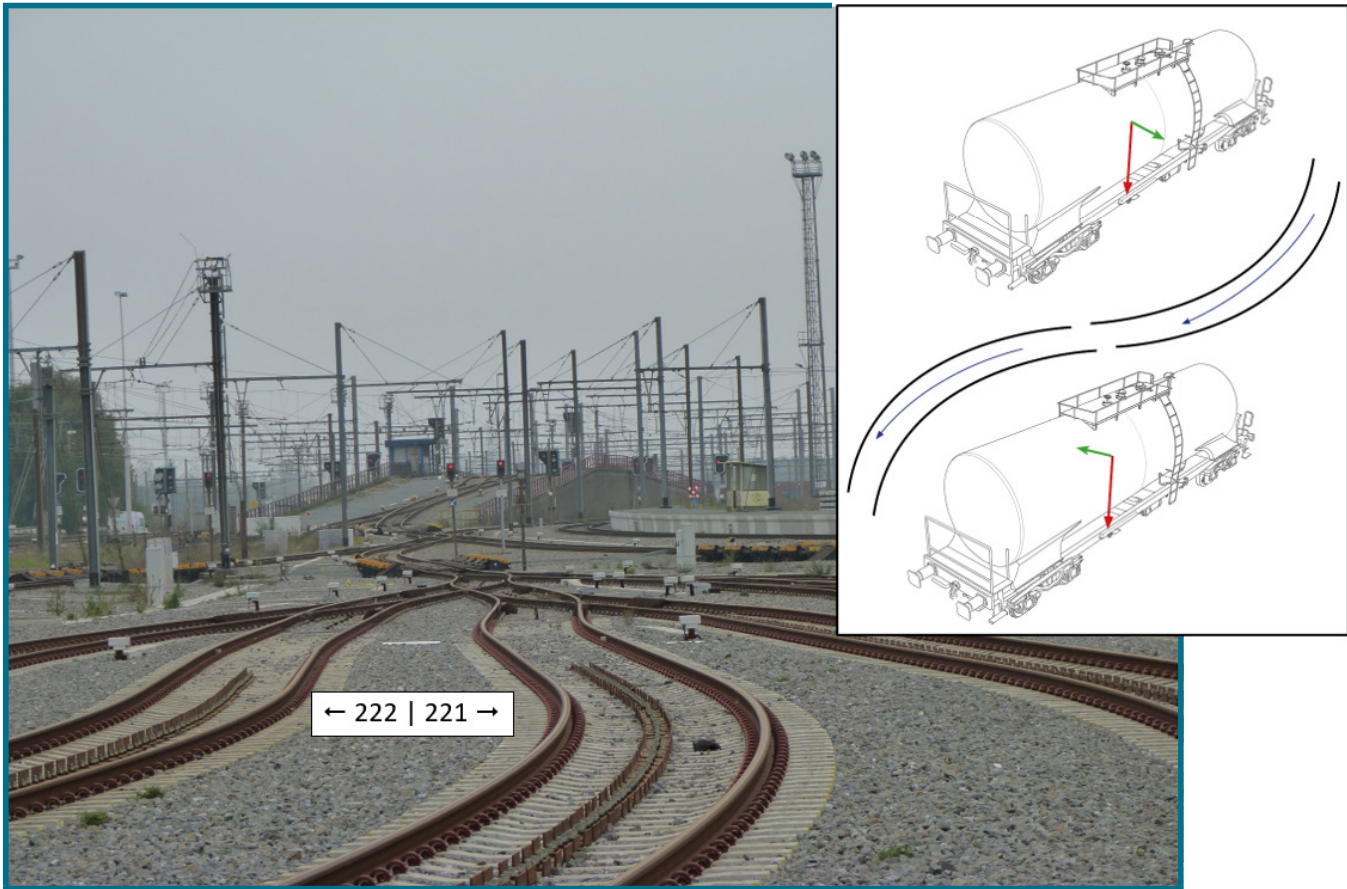
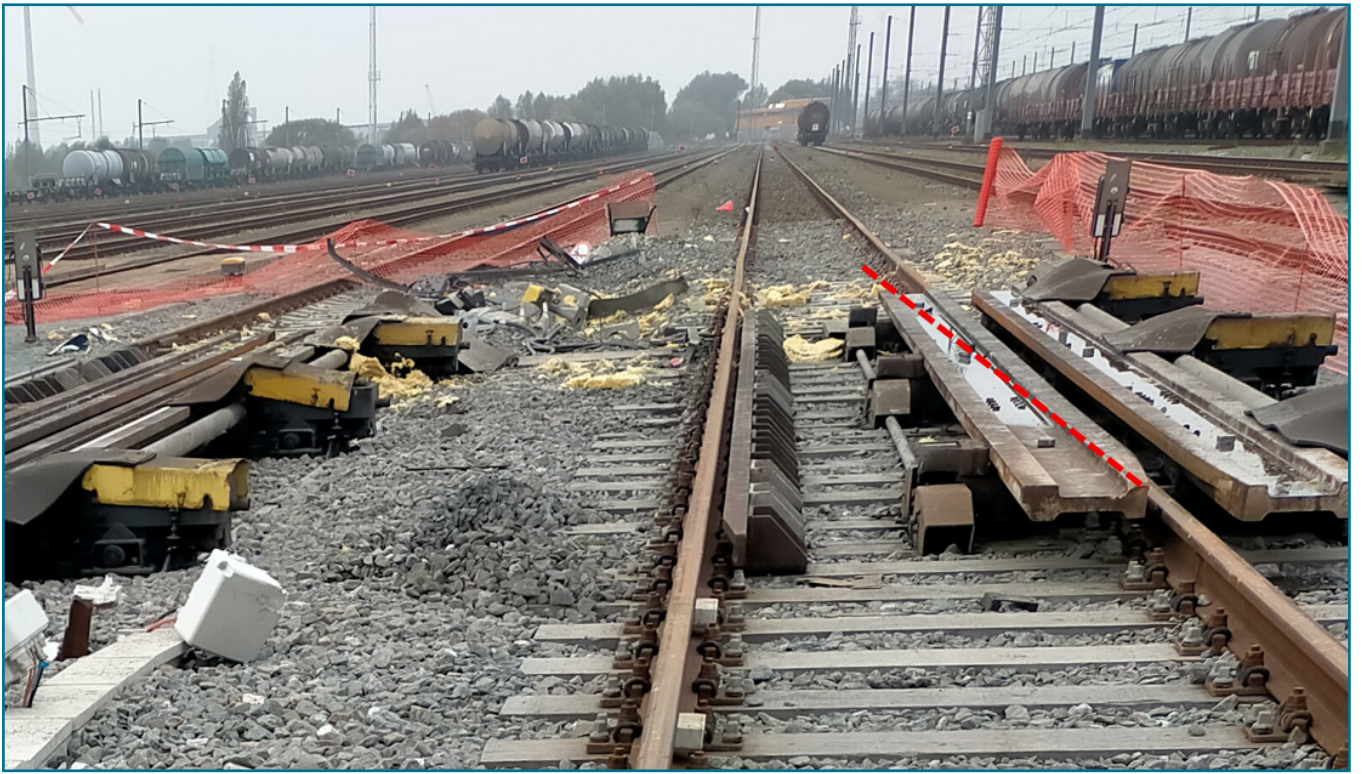
Die Geschwindigkeit der Waggons nach der Talbremse in Verbindung mit dem Gleisverlauf von Gleis 222 könnte Kräfte hervorgerufen haben, die auf die Waggons einwirkten; das rechte Rad der ersten Achse des vorderen Wagens soll auf den Bremsbalken der Richtungsgleisbremse aufgefahren sein, deren Position, wie im Rahmen der Untersuchung festgestellt wurde, nicht normal war. Die Untersuchung ergab, dass die Befestigungsschrauben des Bremsbalkens der Richtungsgleisbremse locker waren: Dies könnte dazu geführt haben, dass sich der Bremsbalken infolge des Bremsvorgangs beim Vorbeifahren vorangehender Waggons in eine ungewöhnliche Position verschoben hat.

Im Laufe der Untersuchung hat der Infrastrukturbetreiber Verbesserungsmaßnahmen ergriffen. Nach Abschluss der Untersuchung werden diese Maßnahmen verlängert und weitergeführt, und es werden weitere Maßnahmen ermittelt, umgesetzt oder geplant:

1. Funktionstests und Änderung der „Grundeinstellungen“ der automatischen Rangieranlage der Gleisbündel C;
2. Überprüfung und Anpassung der „Benutzerparameter“ der automatischen Rangieranlage der Gleisbündel B;
3. Strenge Überwachung der Wartung und des technischen Zustands der automatischen Rangieranlage in Antwerpen Noord;
4. Funktionstests und Messungen zur Wiederinbetriebnahme des Rangiergleises 222;
5. Genaue Nachverfolgung aller Vorfälle und Unregelmäßigkeiten bei der automatischen Rangierung in Antwerpen Noord durch das Untersuchungsteam I-CBE.14;
6. Installation eines Videoüberwachungsnetzes am Standort Antwerpen Noord zur visuellen Beurteilung des dynamischen Verhaltens von Waggons und Wagengruppen.
