# Rapport d'Enquête de Sécurité

## Déraillement de 2 wagons-citernes durant une manœuvre par gravité

### Faisceau C2 - Antwerpen-Noord - 31/10/2024

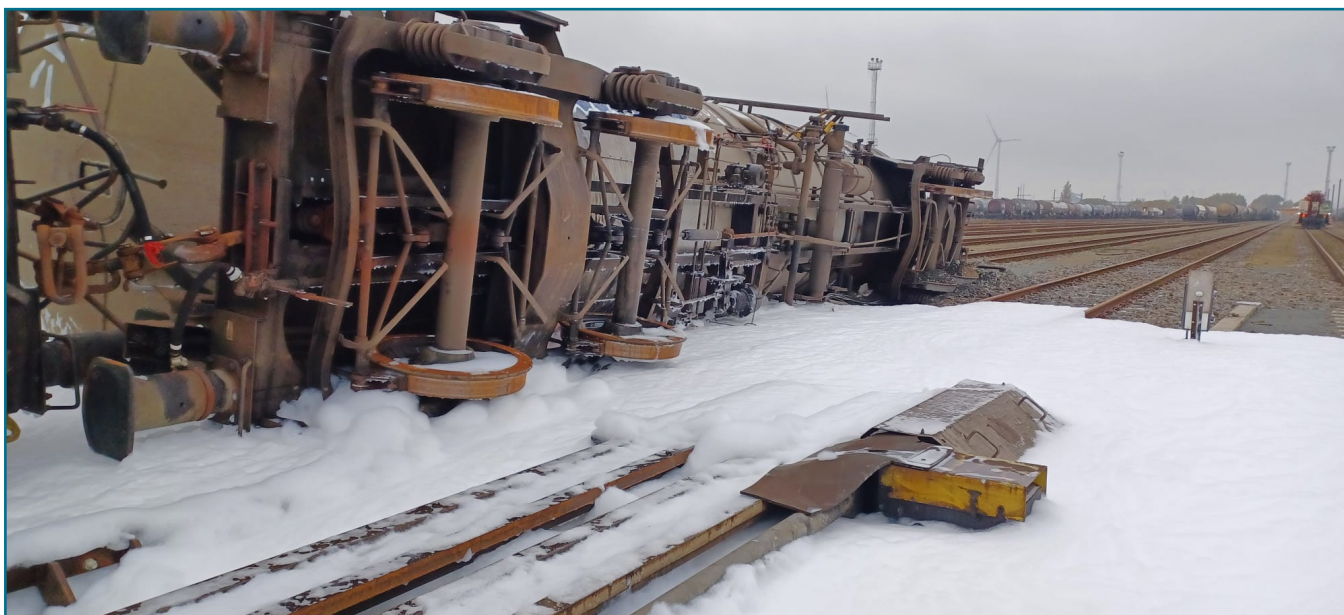
Au moment où les deux wagons se trouvent à hauteur du frein de voie de la voie de triage 222, ils déraillent et se couchent, en partie sur la voie 221 adjacente.

La citerne du premier wagon est endommagée et percée : une grande partie du toluène s'écoule. Liquide hautement inflammable, le toluène est un hydrocarbure aromatique couramment utilisé en tant que réactif ou solvant, notamment dans le milieu industriel. Il s'agit d'un produit nocif et écotoxique. Cette fuite a nécessité :

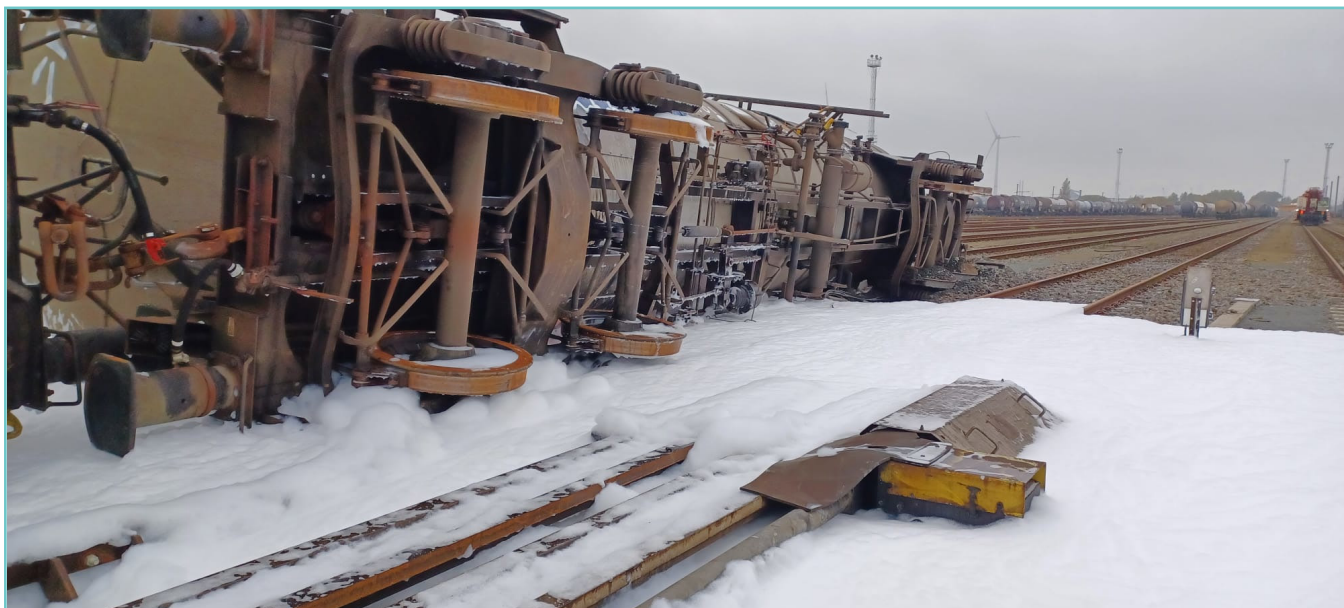
La photo présente la situation après l'intervention des services de secours.

La voie à l'avant-plan est la voie 222 (d'où émergent les capots du système de frein de voie) : il s'agit de la voie où circulaient les wagons avant de dérailler. Les wagons sont couchés en partie sur la voie 221 adjacente.

Les wagons étaient chargés de toluène, produit hautement inflammable et l'accident a occasionné une fuite de la citerne du premier wagon. De la mousse a été utilisée par les pompiers afin de prévenir tout risque d'incendie.

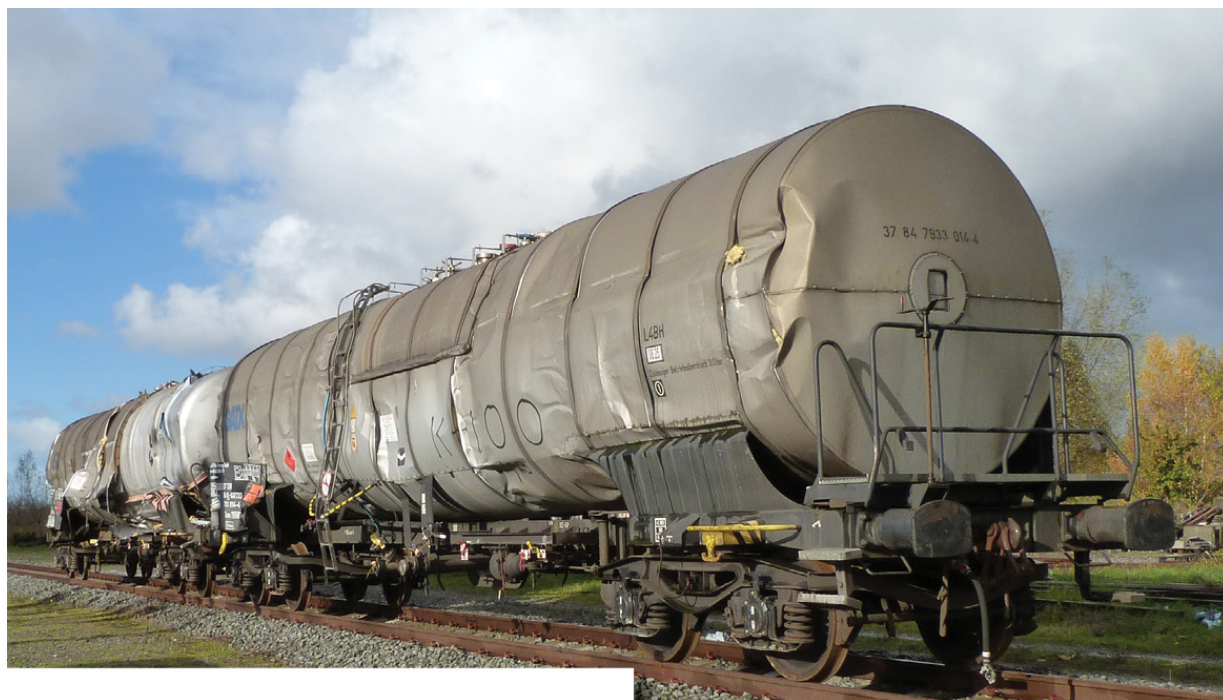
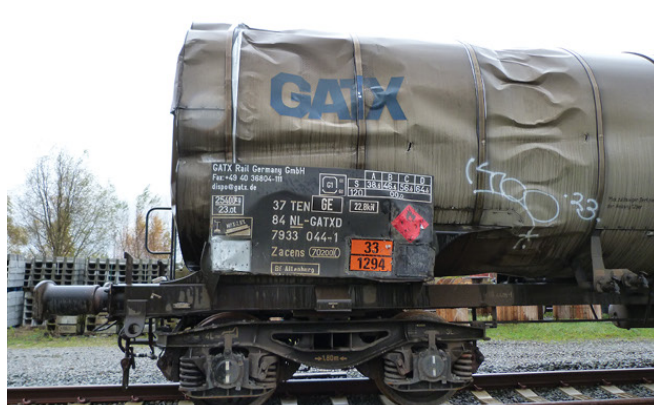
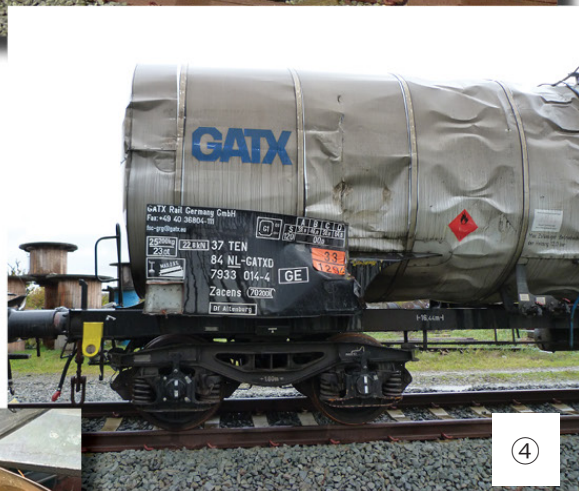
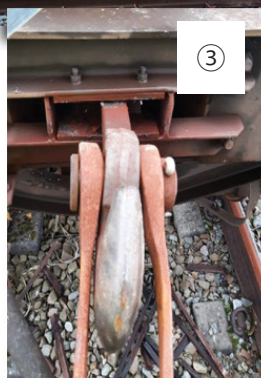
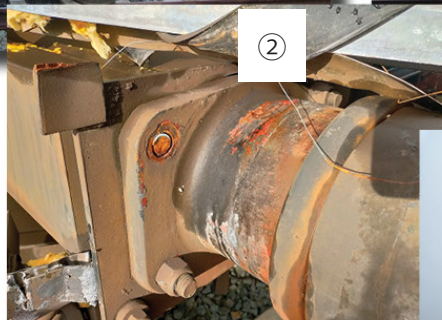
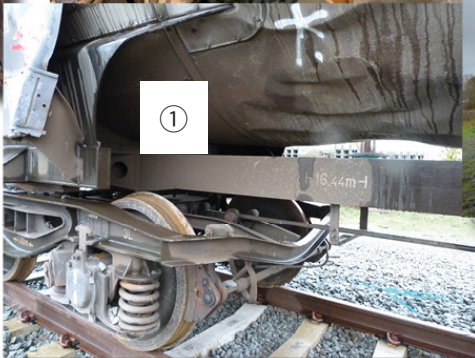
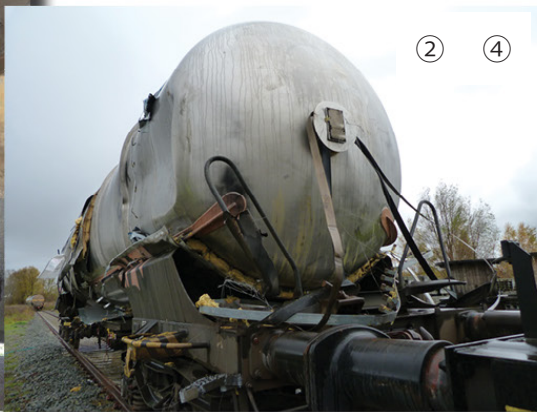
Divers dégâts sont observés sur les wagons au niveau :

- ① d'éléments de bogie (roues, axe, freins, suspension) ;
- ② de la structure des wagons ;
- ③ des crochets d'attelage ;
- ④ des citernes (parois, échelles).

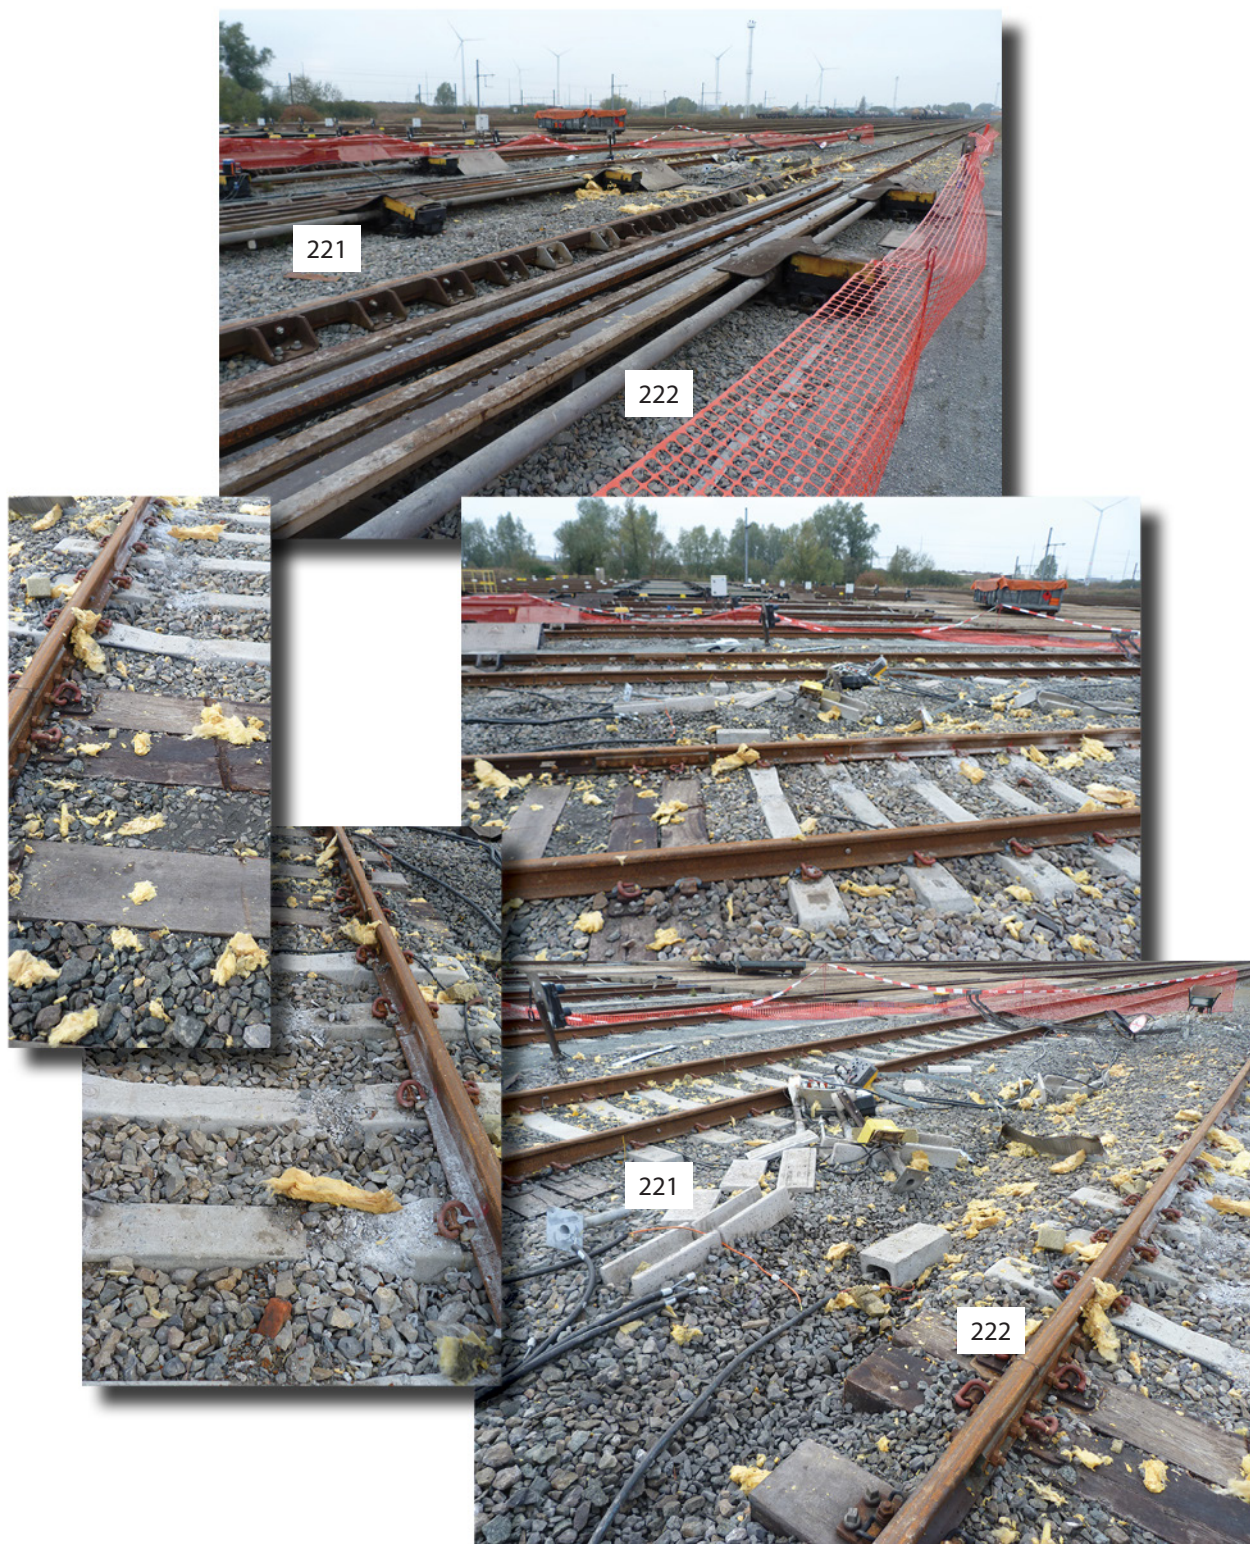
La voie 222 et les installations du frein de voie ont subi d'importants dégâts lors de l'accident, de même que la voie 221 et les installations du frein de voie suite au renversement des wagons sur la voie 221.

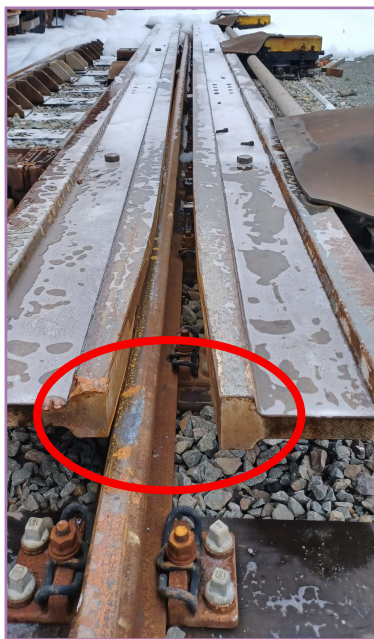
- Sur des photos prises par les services d'urgence, la traverse de frein intérieure du système de frein de voie de triage 222 est dans une position anormale, sans qu'il puisse être confirmé que cette position soit une cause ou une conséquence du déraillement.

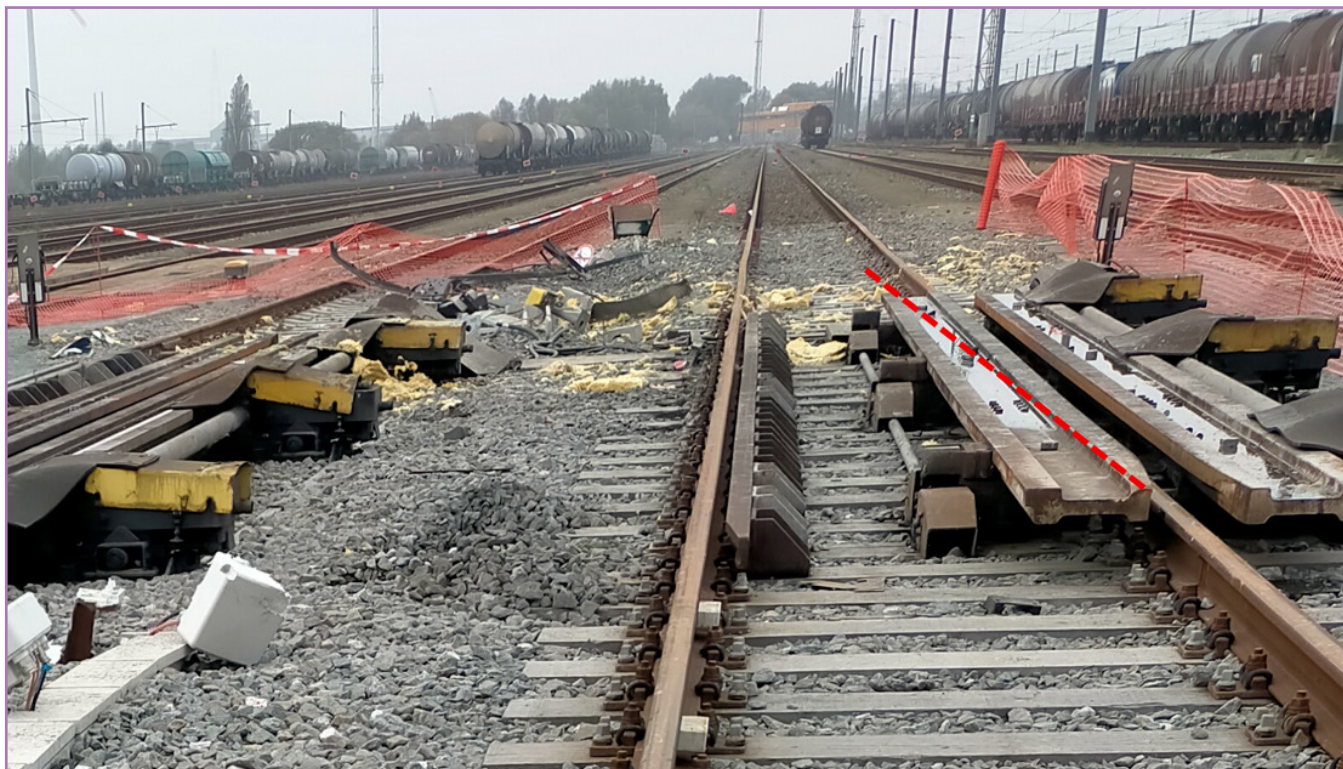
- Les boulons de fixation de la traverse de frein étaient desserrés après les interventions des équipes de secours et les travaux de remise à rail, sans qu'il puisse être confirmé qu'ils étaient déjà desserrés avant l'accident.
- L'analyse des traces permet d'émettre l'hypothèse suivante : les roues droites du premier bogie du premier wagon auraient heurté la traverse de frein intérieure du frein de voie de triage 222, et le wagon aurait poursuivi son trajet avec les roues droites sur la traverse de frein intérieure, amenant le wagon dans une position instable.

*Illustration : en rouge, hypothèse du tracé de la roue droite du premier essieu du premier wagon*

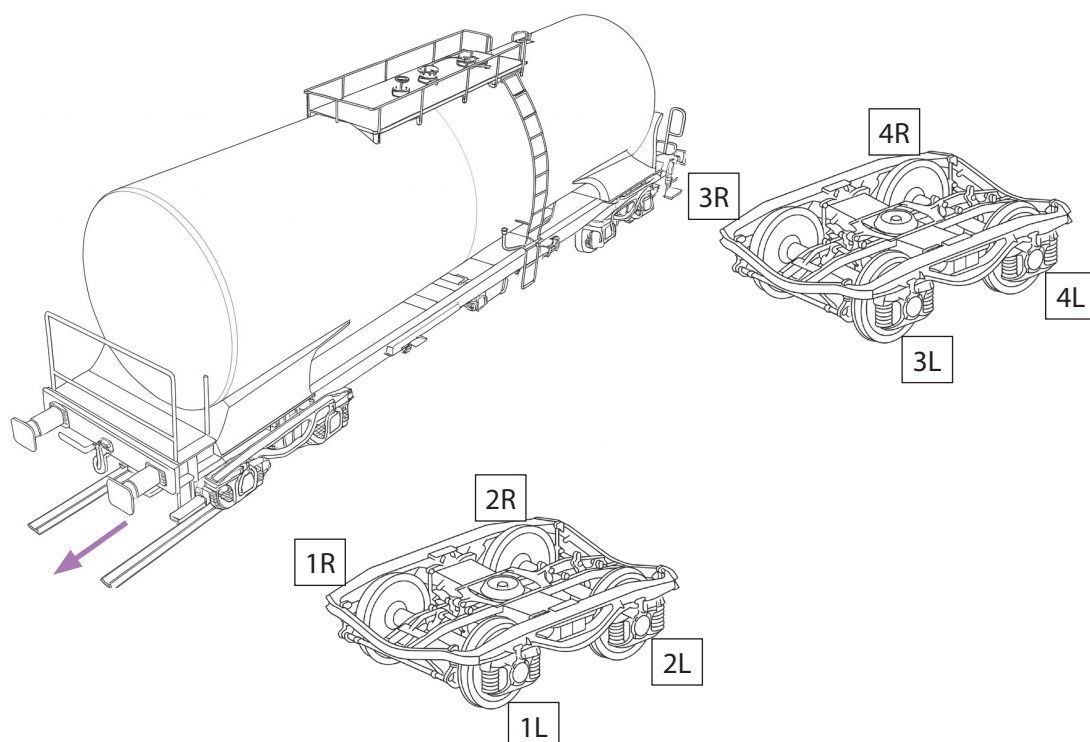
Selon l'hypothèse retenue (cf. ci-avant), le premier wagon aurait déraillé. Les roues et écartements des roues du wagon 37847933044-1 (premier dans le sens du mouvement) ont donc été contrôlés conformément aux prescriptions de l'Union internationale des chemins de fer (UIC).

Les mesures effectuées sur les roues ne montrent pas de valeurs hors tolérances :

**Constatation : aucune des mesures effectuées ne permet de conclure que le wagon puisse être la cause du déraillement.**

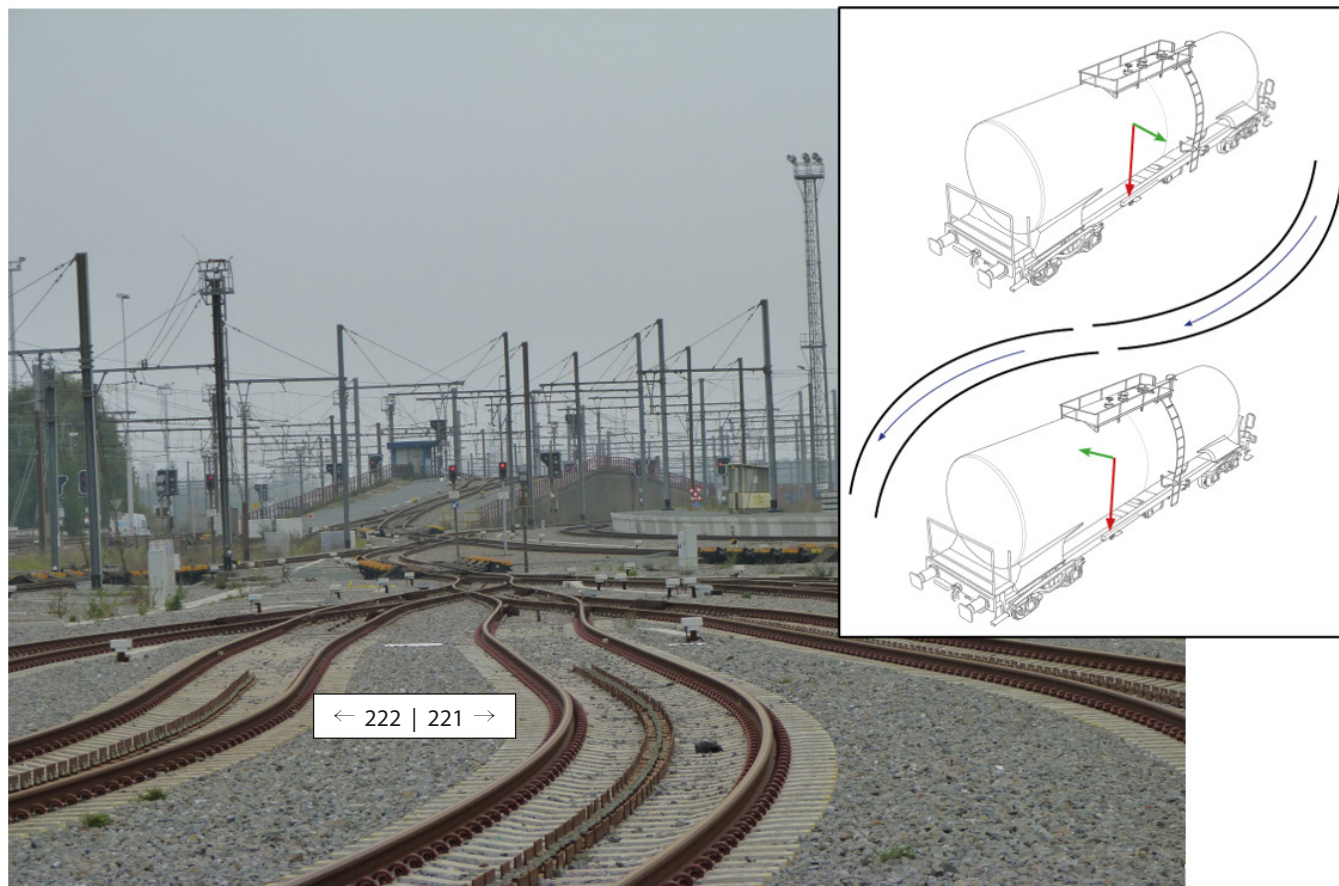
En 2024, des voies du faisceau C2 ont subi des changements, notamment au niveau du tracé. Ainsi, le tracé de la voie 222 (avant le frein de voie), bien que respectant les normes UIC, est nettement plus sinueux qu'auparavant.

La question s'est donc posée de savoir si ces modifications ont pu affecter ou jouer un rôle dans la survenance de l'accident.

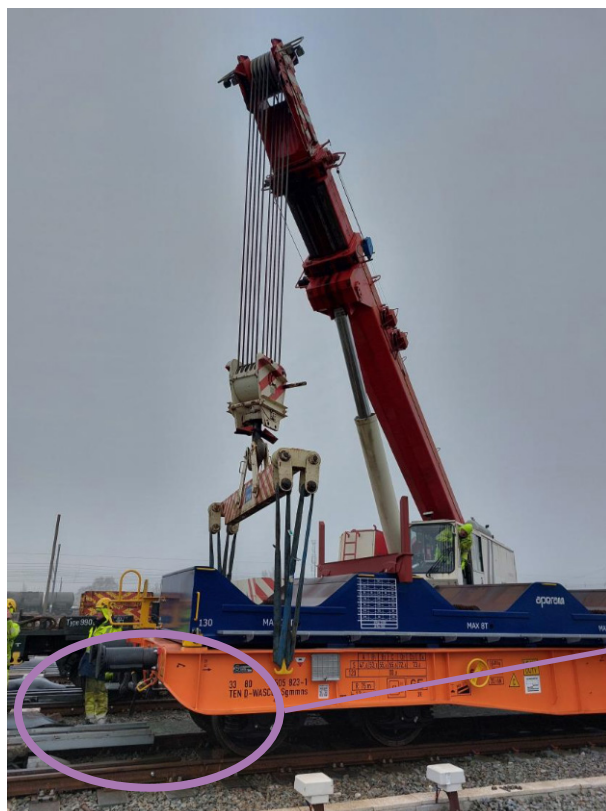
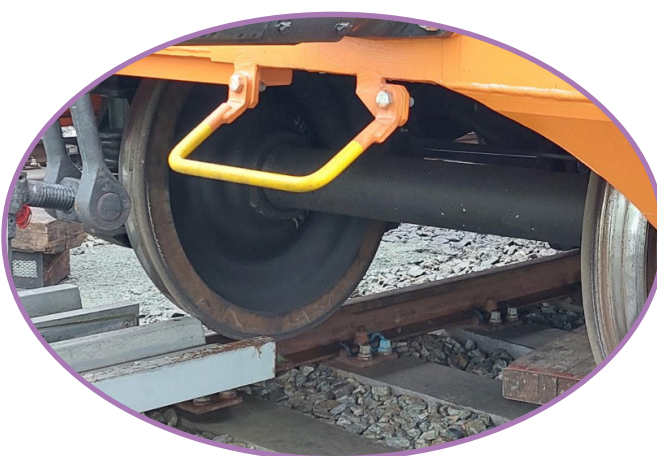
Dans cette configuration, le point de contact entre la jante et la traverse de frein correspond à la configuration des dommages et à la distance mesurée sur la traverse de frein intérieure du frein de voie de triage 222 telle que retrouvée après l'accident.

**Constatation : bien qu'il ait été possible, dans les conditions de simulation statique, de positionner le bogie dans la position attendue pour créer les traces relevées durant l'enquête, cette simulation ne prouve pas qu'il soit possible pour un wagon d'arriver avec un bogie dans une telle position lorsqu'il parcourt la voie 222 depuis le dernier aiguillage jusqu'au frein de voie 222.**
