# Résumé Rapport d'Enquête de Sécurité

Déraillement de 2 wagons-citernes  
durant une manœuvre par gravité  
Faisceau C2 - Antwerpen-Noord - 31/10/2024

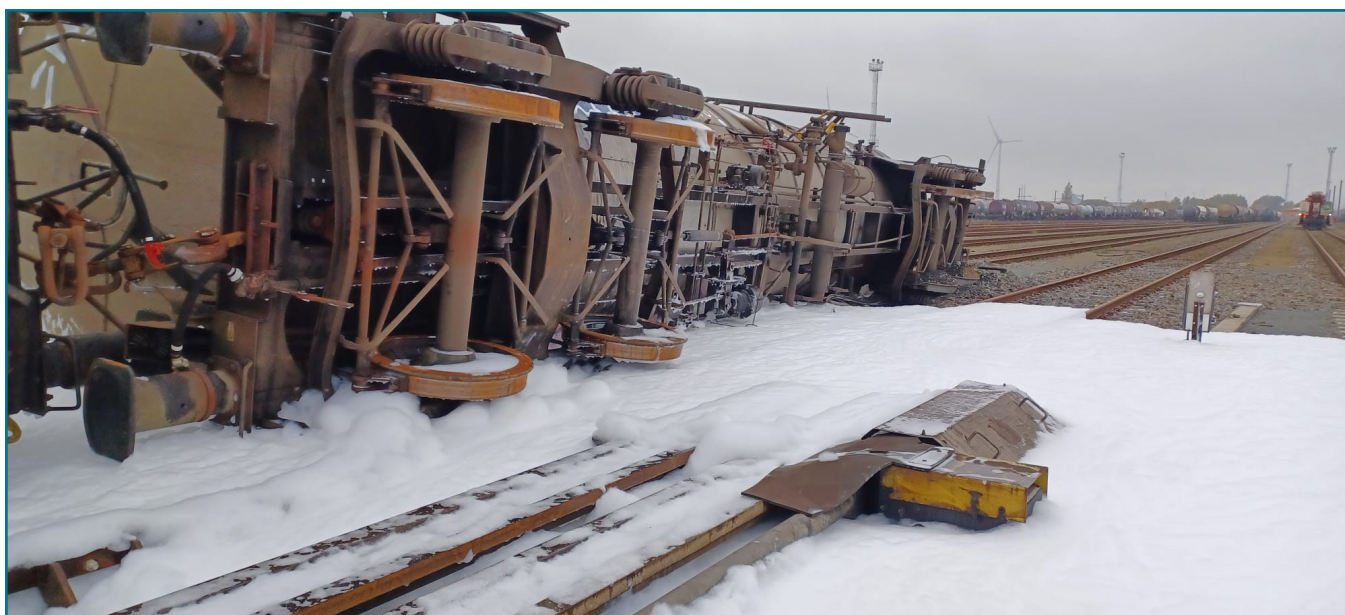
Au moment où les deux wagons se trouvent à hauteur du frein de voie de la voie de triage 222, ils déraillent et se couchent, en partie sur la voie 221 adjacente.

La citerne du premier wagon est endommagée et percée : une grande partie du toluène s'écoule. Liquide hautement inflammable, le toluène est un hydrocarbure aromatique couramment utilisé en tant que réactif ou solvant, notamment dans le milieu industriel. Il s'agit d'un produit nocif et écotoxique. Cette fuite a nécessité :

Outre les dégâts à la citerne, divers dégâts sont causés au niveau d'éléments de bogie (roues, axe, freins, suspension), de la structure des wagons et des crochets des deux wagons.

Les voies 221 et 222 de même que leurs installations de frein de voie ont subi d'importants dégâts lors de l'accident.

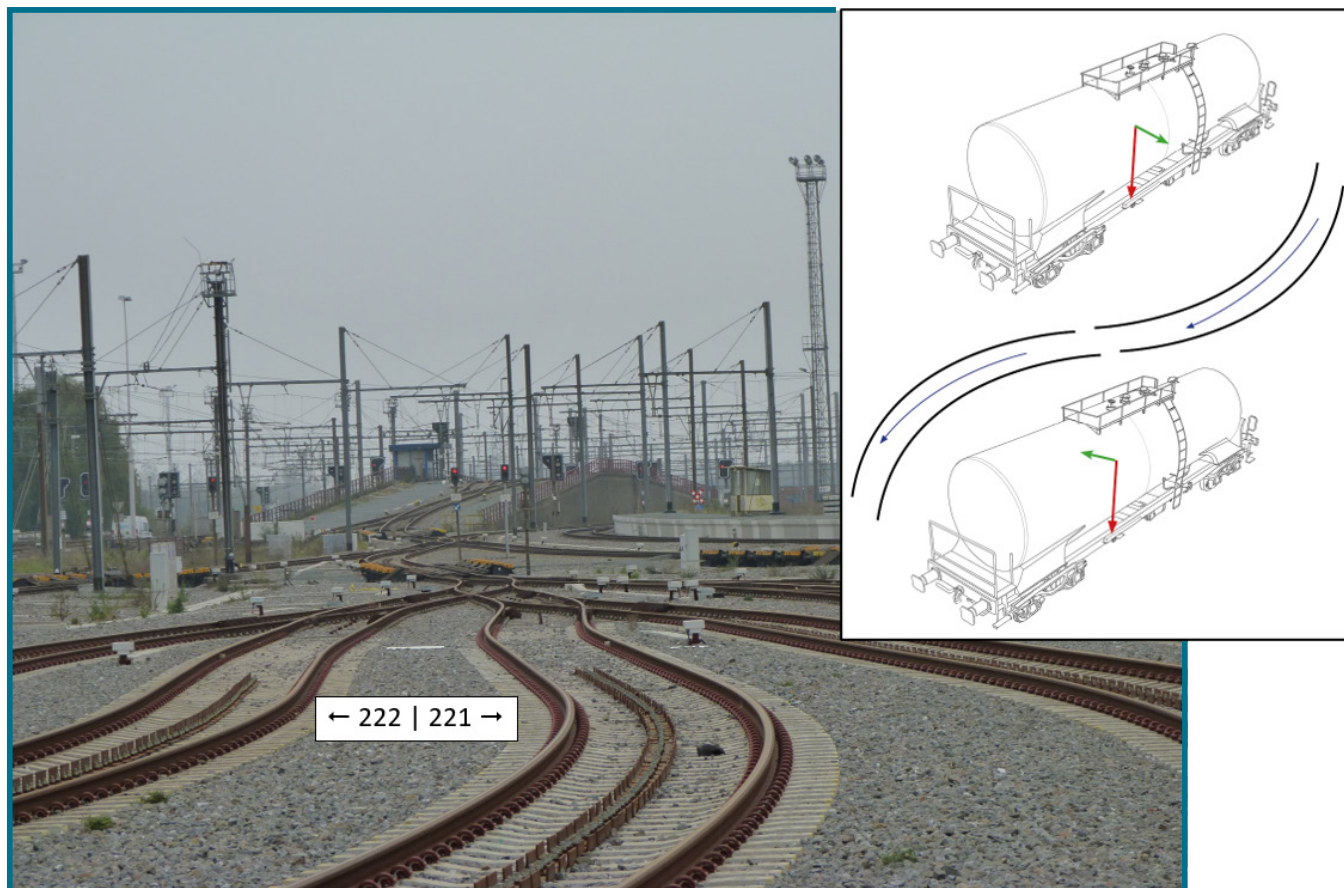
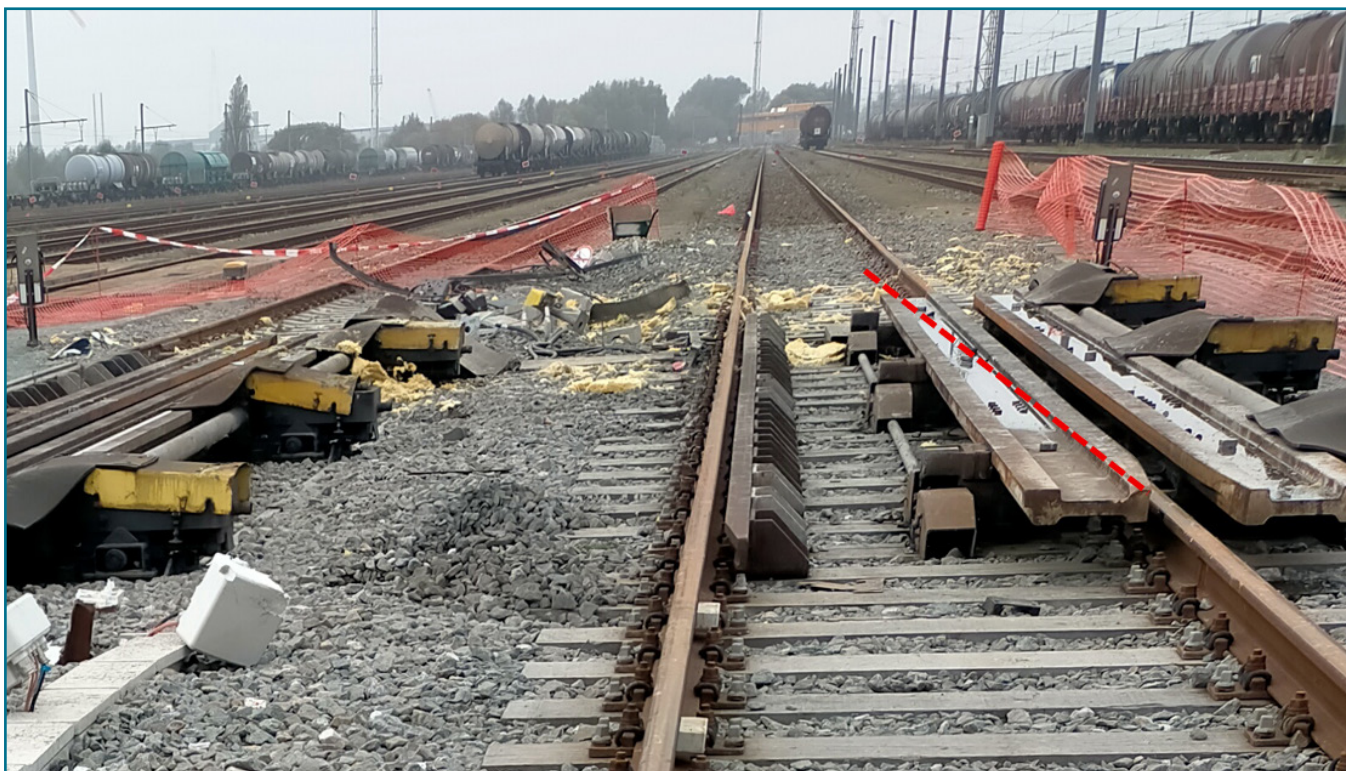
la vitesse des wagons après le frein de descente en conjugaison avec le tracé de la voie 222 ont pu engendrer des forces agissant sur les wagons ; la roue droite, du premier axe du wagon de tête, serait montée sur la traverse du frein de voie dont il a été constaté durant l'enquête que la position était anormale. L'enquête a révélé que les boulons de fixation de la traverse de frein étaient desserrés : ceci pourrait avoir amené la traverse dans une position anormale à la suite du freinage durant le passage de wagons précédents.

Durant l'enquête, le gestionnaire d'infrastructure a pris des mesures d'amélioration. Au terme de l'enquête, ces mesures sont prolongées et planifiées, et d'autres sont identifiées, mises en place ou planifiées :

1. Essais de fonctionnement et modification des "paramètres de base" de l'installation de triage automatique des faisceaux C ;
2. Contrôle et ajustement des "paramètres utilisateur" de l'installation de triage automatique des faisceaux B ;
3. Suivi strict de la maintenance et de l'état technique de l'installation de tri automatique d'Antwerpen Noord ;
4. Essais de fonctionnement et mesures pour la remise en service de la voie de triage 222 ;
5. Suivi précis de tous les incidents et anomalies lors du tri automatique à Antwerpen Noord par l'équipe d'enquête I-CBE.14 ;
6. Installation d'un réseau de caméra de surveillance sur le site d'Antwerpen-Noord afin d'évaluer visuellement le comportement dynamique de wagon et tranches.
