Veiligheidsonderzoeksverslag

Ontsporing van twee tankwagons tijdens het heuvelen

Bundel C2 - Antwerpen-Noord - 31/10/2024

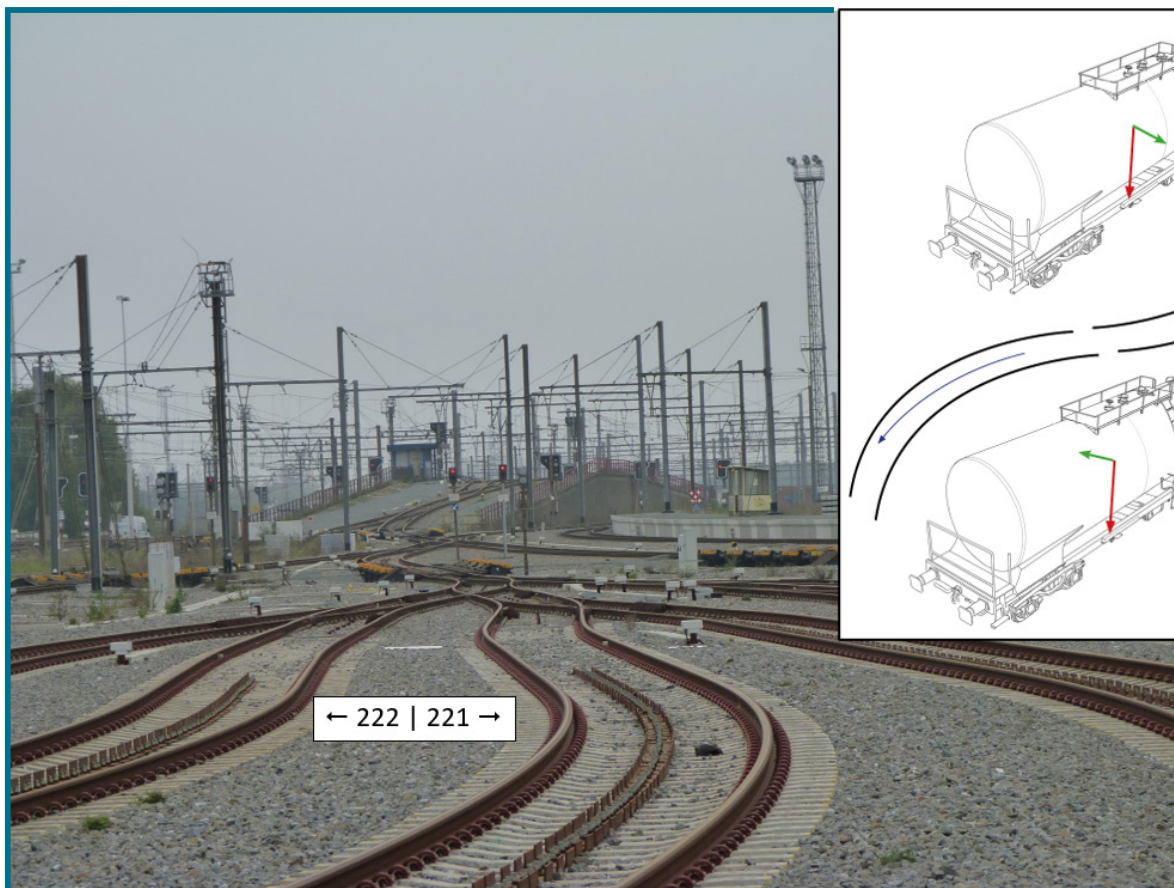
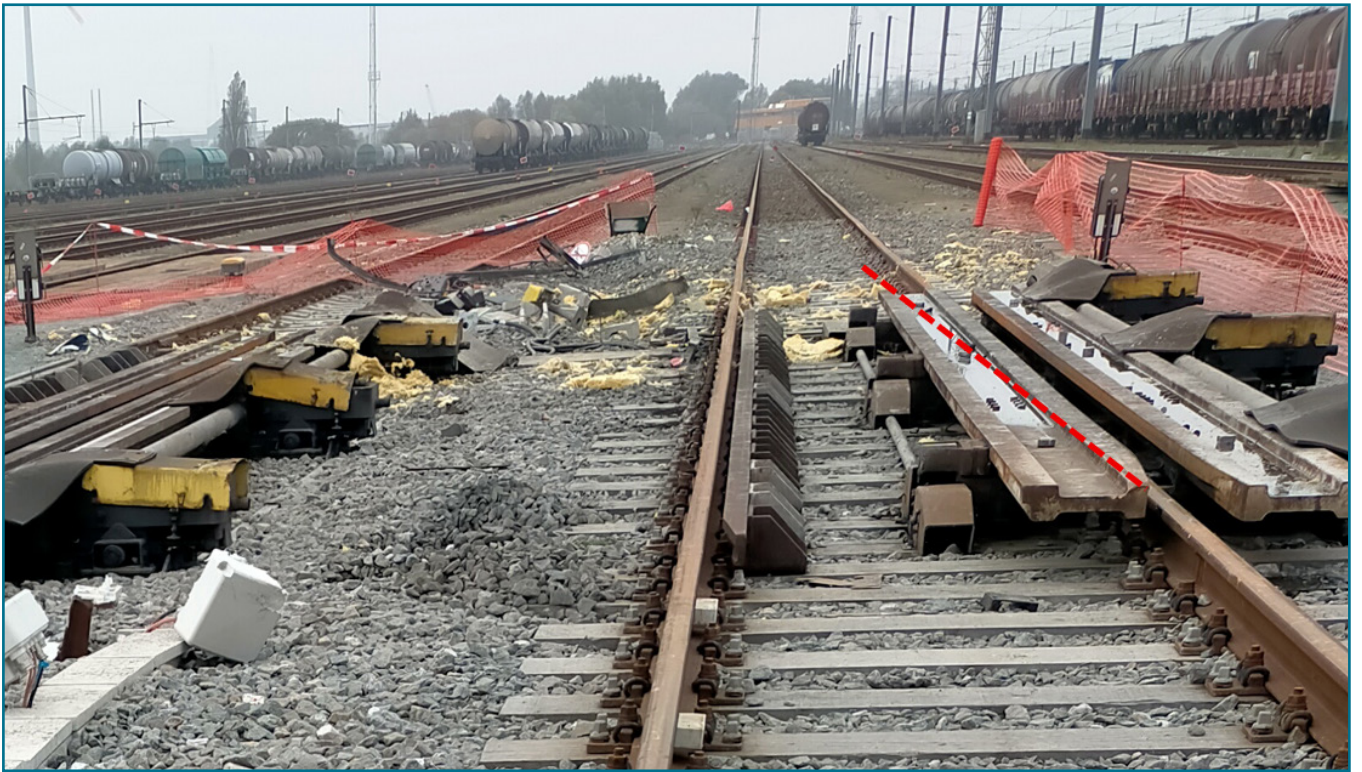
De oorzaken van de ontsporing van de eerste wagon konden niet met zekerheid worden achterhaald: geen van de afzonderlijk geanalyseerde elementen (het tracé van spoor 222, de trierspoorrem van het rangeerspoor, de kenmerken van de wagons) kan de ontsporing verklaren.

De hypothese die het OO hanteert om de ontsporing van de eerste wagon te verklaren, is een combinatie van factoren: de snelheid van de wagons na de dalrem in combinatie met het tracé van spoor 222 kan krachten op de wagons hebben doen inwerken; het rechterwiel van de eerste as van de voorste wagon zou op de rembalk van de trierspoorrem omhoog zijn gekomen, waarvan tijdens het onderzoek werd vastgesteld dat de positie abnormaal was. Uit het onderzoek is gebleken dat de bevestigingsbouten van de rembalk van de rem loszaten: dit zou de rembalk in een abnormale positie gebracht kunnen hebben onder invloed van de remkracht van voorgaande wagons.

Tijdens het onderzoek heeft de infrastructuurbeheerder verbeteringsmaatregelen getroffen. Na afloop van het onderzoek worden deze maatregelen verlengd en gepland, en worden andere maatregelen geïdentificeerd, geïmplementeerd of gepland:

1. Werkingsproeven en wijziging "basisparameters" automatische trieerinstallatie C-bundels;
2. Controle en aanpassing "gebruikersparameters" automatische trieerinstallatie B-bundels;
3. Strikte opvolging van het onderhoud en technische conditie van de automatische trieerinstallatie Antwerpen-Noord;
4. Werkingsproeven en maatregelen bij de wederindienstname van trierspoor 222;
5. Nauwkeurige monitoring van alle voorvallen en anomalieën tijdens de automatische triëring te Antwerpen-Noord door het onderzoeksteam van I-CBE.14;
6. Installatie van een cameranetwerk te Antwerpen-Noord om het dynamische gedrag van wagons en sneden visueel te beoordelen
