Veiligheidsonderzoeksverslag

Ontsporing van twee tankwagons tijdens het heuvelen

Bundel C2 - Antwerpen-Noord - 31/10/2024

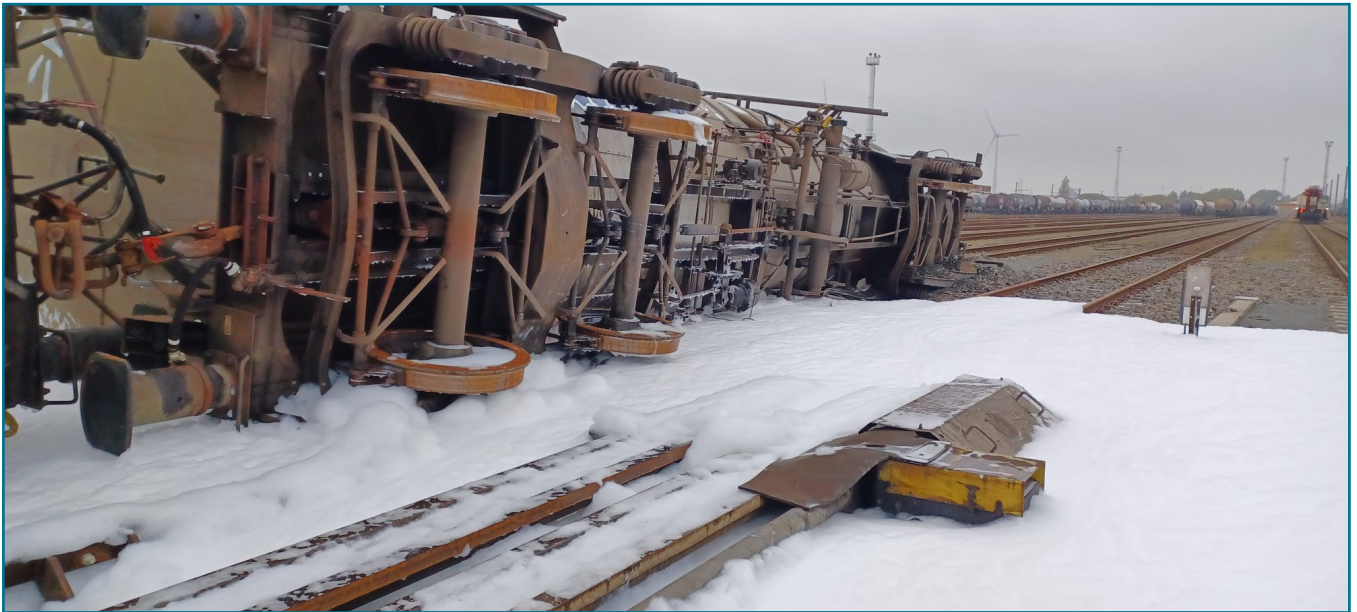
Op het moment dat de twee wagons zich ter hoogte van de trierspoorrem van rangeerspoor 222 bevinden, ontsporen ze en komen ze op hun kant terecht, deels op het aangrenzende spoor 221.

De tank van de eerste wagon blijkt beschadigd en doorboord: een groot deel van het toluen stroomt weg. Toluën is een zeer brandbare vloeistof en een aromatische koolwaterstof die veel wordt gebruikt als reagens of oplosmiddel, met name in de industrie. Het betreft een schadelijk en ecotoxisch product. Dit lek vereiste:

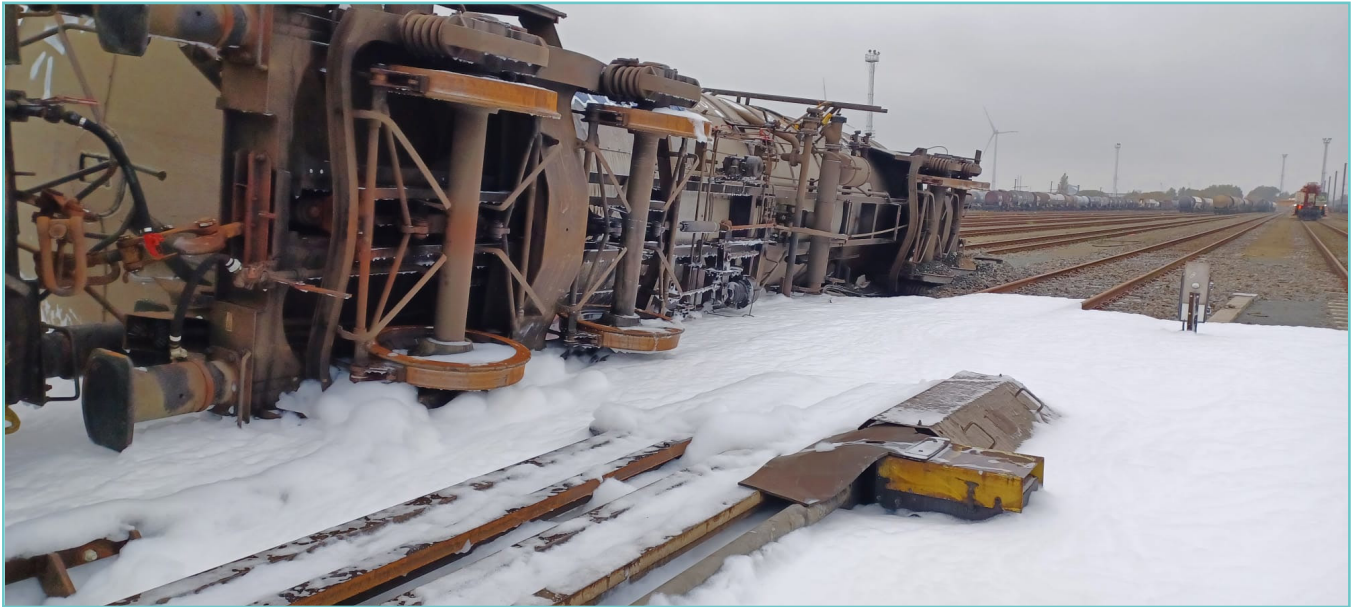
De foto toont de situatie na de interventie van de hulpdiensten.

Het spoor op de voorgrond is spoor 222 (waar de kappen van het trieerspoorremstelsel uitsteken): dit is het spoor waarop de wagons reden voordat ze ontspoorde. De wagons liggen gedeeltelijk op het aangrenzende spoor 221.

De wagons waren geladen met toluen, een zeer brandbaar product, en door het ongeluk lekte de tank van de eerste wagon. De brandweer gebruikte schuim om brandgevaar te voorkomen.

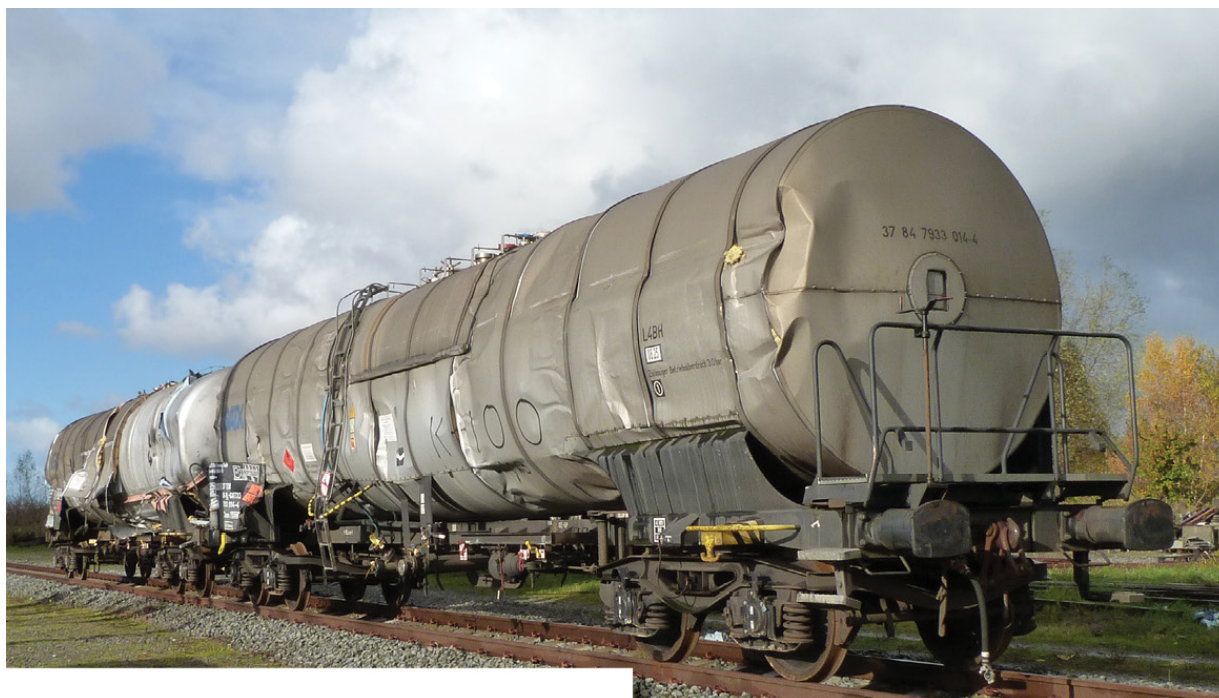
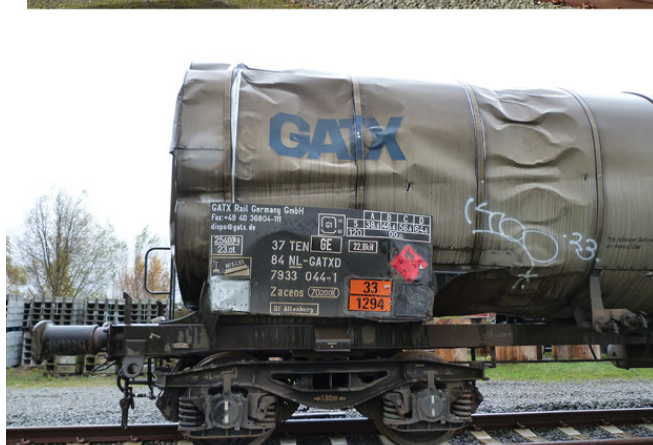
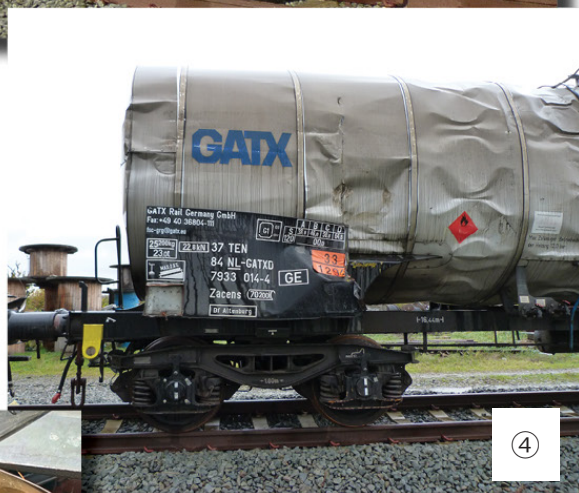
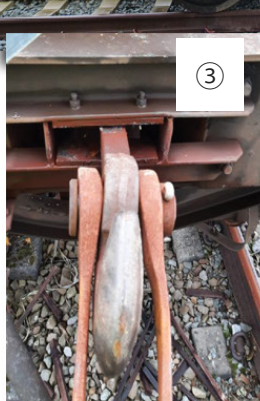
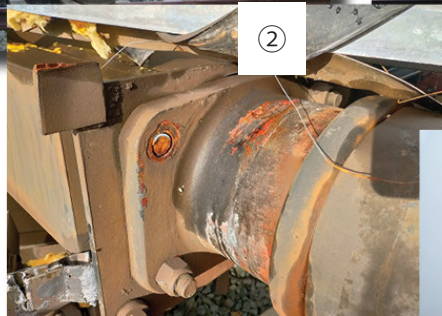
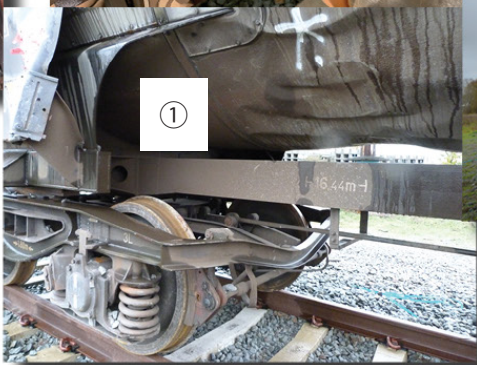
Er werd diverse schade waargenomen aan de wagons op het gebied van:

- ① onderdelen van de draaistellen (wielen, assen, remmen, ophanging);
- ② de structuur van de wagons;
- ③ de koppelingshaken;
- ④ de tanks (wanden, ladders).

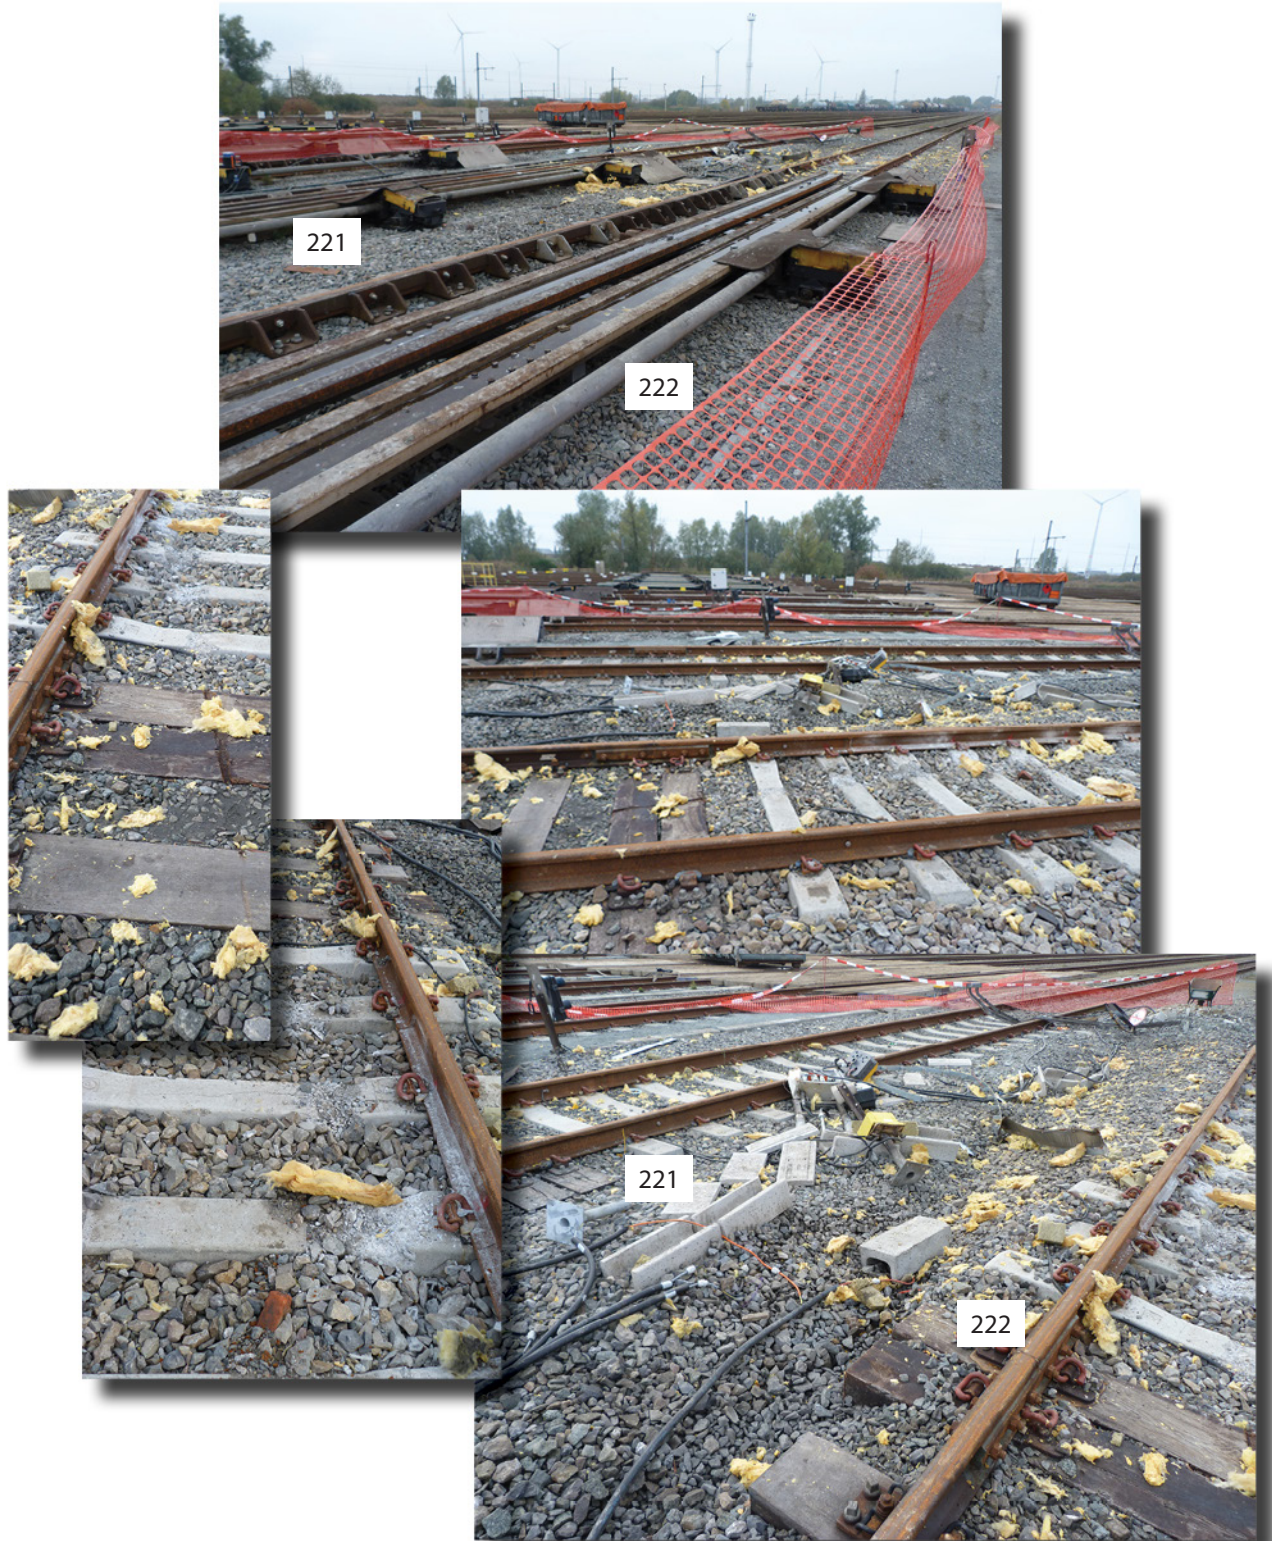
Spoor 222 en de trierspoorreminstallaties hebben bij het ongeval aanzienlijke schade opgelopen, net als spoor 221 en de trierspoorreminstallaties als gevolg van het kantelen van de wagons op spoor 221.

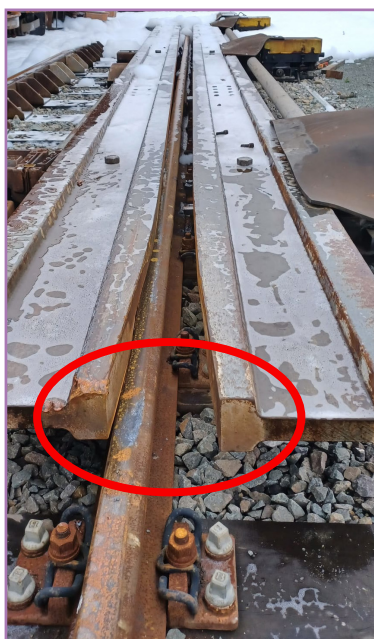
- Op foto's die door de hulpdiensten zijn genomen, bevindt de binnenste rembalk van de trierspoorrem 222 zich in een abnormale positie, zonder dat kan worden bevestigd of deze positie een oorzaak of een gevolg van de ontsporing is.

- De bouten waarmee de rembalk was vastgezet, zaten los na de tussenkomsten van de hulpdiensten en de hersporingswerkzaamheden, maar het kan niet worden bevestigd dat ze al voor het ongeluk los zaten.
- De analyse van de sporen leidt tot de volgende hypothese: de rechterwielen van het eerste draaistel van de eerste wagon zouden de binnenste rembalk van trierspoorrem 222 hebben geraakt, en de wagon zou zijn weg hebben vervolgd met de rechterwielen op de binnenste rembalk, waardoor de wagon in een onstabiele positie terecht kwam.

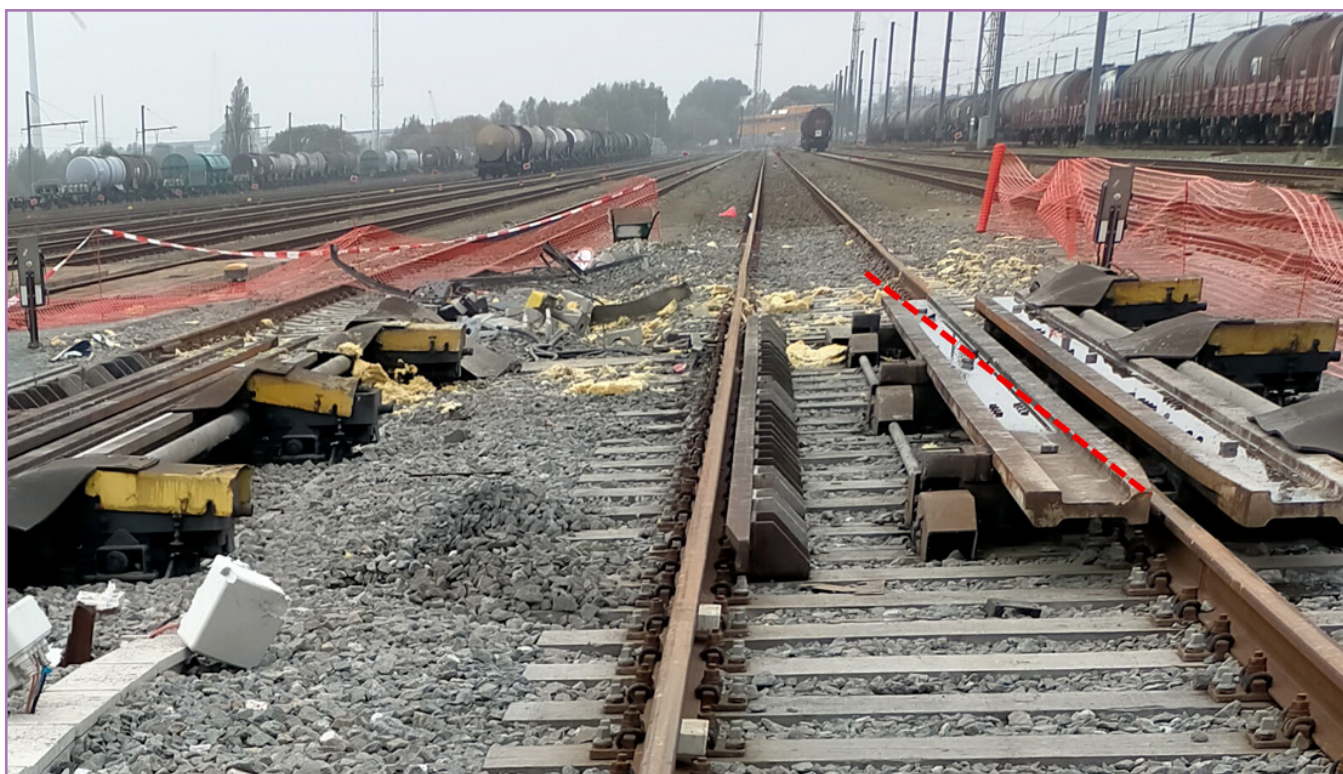
Illustratie: in het rood, hypothetisch tracé van het rechterwiel van de eerste as van de eerste wagon

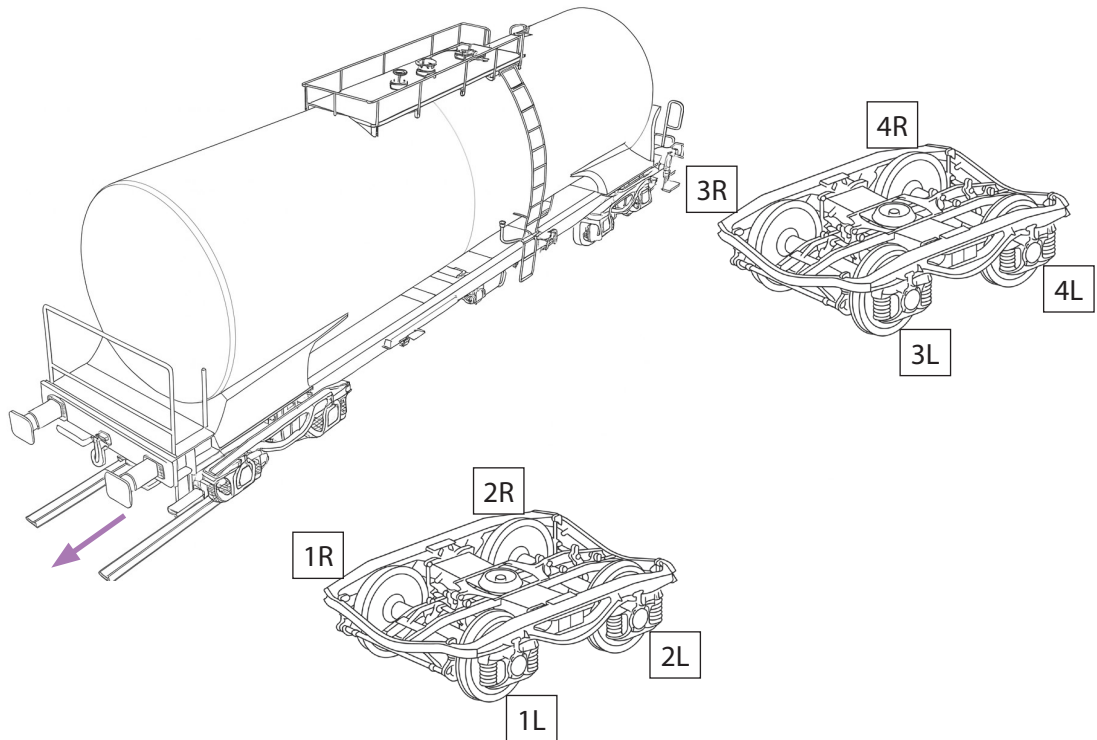
Volgens de weerhouden hypothese (zie hierboven) zou de eerste wagon zijn ontspoord. De wielen en wielafstanden van wagon 37847933044-1 (de voorste in de rijrichting) werden daarom gecontroleerd overeenkomstig de voorschriften van de Internationale Spoorwegunie (UIC).

De metingen aan de wielen laten geen waarden buiten tolerantie zien:

Vaststelling: uit geen van de uitgevoerde metingen kan worden geconcludeerd dat de wagon de oorzaak van de ontsporing kan zijn.

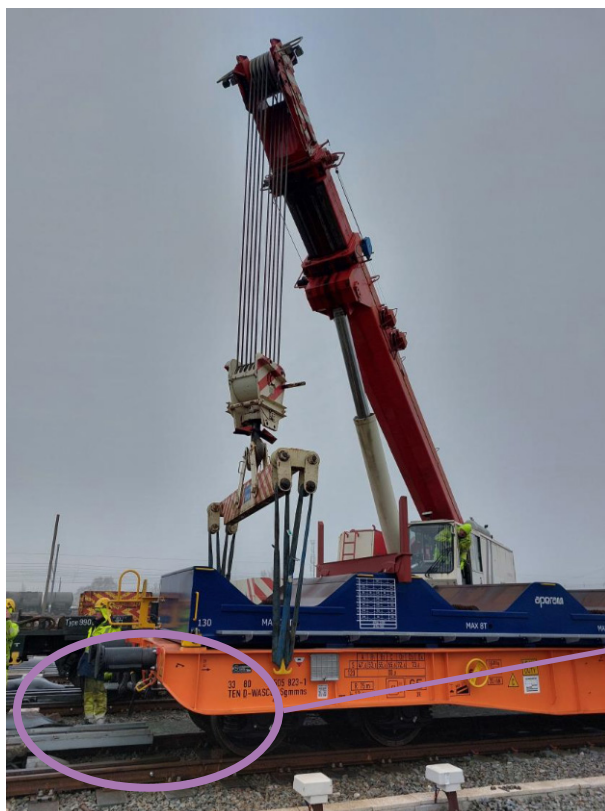
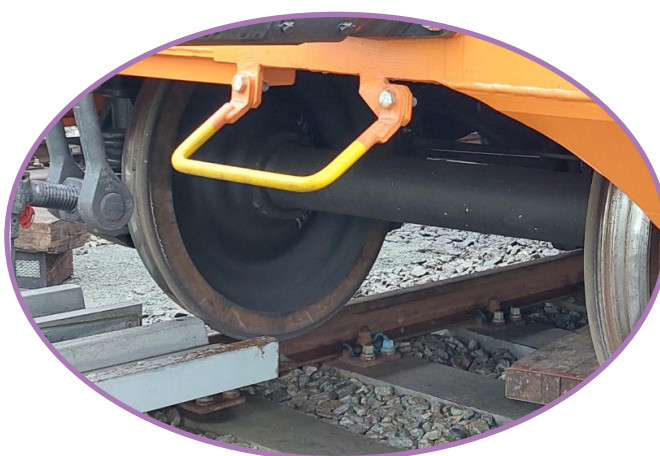
In deze configuratie kwam het contactpunt tussen de velg en de rembalk overeen met de schade en de afstand gemeten op de binnenste rembalk van de rem van rangeerspoor 222, zoals aangetroffen na het ongeval.

Vaststelling: hoewel het onder statische simulatieomstandigheden mogelijk was om het draaistel in de verwachte positie te brengen om de tijdens het onderzoek vastgestelde sporen te creëren, bewijst deze simulatie niet dat het voor een wagon mogelijk is om met een draaistel in een dergelijke positie aan te komen wanneer deze spoor 222 aflegt vanaf de laatste wissel tot aan spoorrem 222.
